**RAPPORT D'ENQUÊTE AÉRONAUTIQUE**  
**A06O0150**

**PANNE MOTEUR ET COLLISION AVEC LE RELIEF**

**DU BELL B206L (HÉLICOPTÈRE) C-GSMZ**  
**EXPLOITÉ PAR EXPEDITION HELICOPTERS**  
**À SMOOTH ROCK FALLS (ONTARIO)**  
**LE 21 JUIN 2006**

Rapport numéro A06O0150

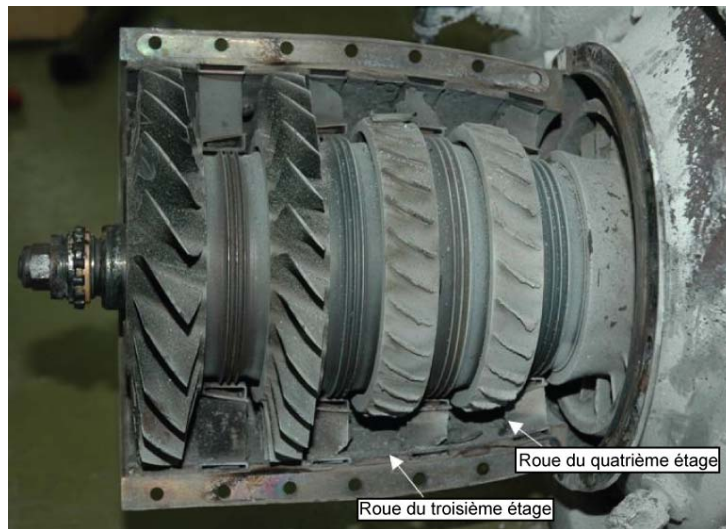
On a envoyé le moteur au Laboratoire technique du BST aux fins de démontage et d'examen. L'inspection visuelle des composants internes du moteur a permis d'établir qu'il y avait eu rupture à l'emplanture de toutes les aubes de roue des troisième et quatrième étages du compresseur. La partie extérieure des aubes de roue du premier étage de la turbine avait été brûlée et une crique, longue de quelque 1/2 pouce, s'était propagée vers l'intérieur à partir de l'extrémité extérieure de la roue. Des parties des extrémités de cinq aubes de roue du deuxième étage de la turbine manquaient. Pendant le démontage du compresseur, on a récupéré au total 28 des 54 parties d'aubes du compresseur.

**Photo 1.** Section du compresseur
