RAPPORT D'ENQUÊTE AÉRONAUTIQUE A06P0010

PERTE DE PUISSANCE MOTEUR ET ATERRISSAGE FORCÉ

**DU CESSNA 208B (CARAVAN) C-GRXZ
EXPLOITÉ PAR SONICBLUE AIRWAYS
À 11 NM AU SUD-SUD-EST DE PORT ALBERNI
(COLOMBIE-BRITANNIQUE)
LE 21 JANVIER 2006**

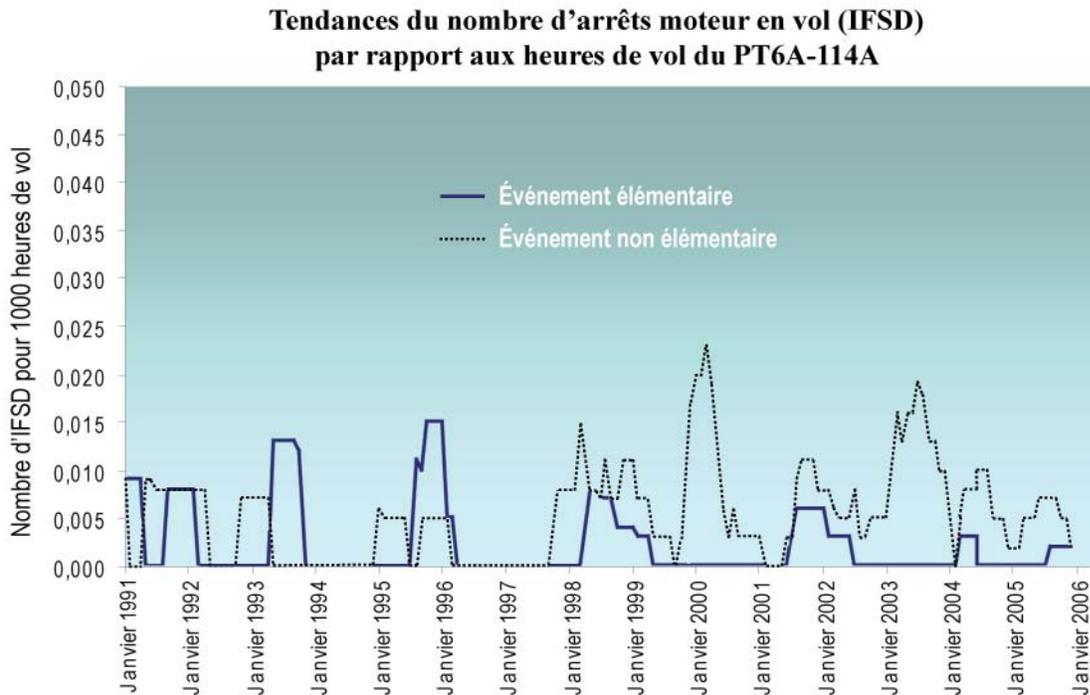
Annexe A – Données de Pratt & Whitney Canada sur les arrêts moteur en vol (IFSD) - moyenne mobile sur 6 mois

Bien que le type de moteur impliqué dans le présent accident soit conforme à la norme de fiabilité établie, il est important de noter que si l'on avait tenu compte du nombre total d'événements IFSD (c'est-à-dire des pertes de puissance, quelle qu'en soit la cause), le taux de défaillance de l'ensemble du système de propulsion n'aurait pas respecté la norme du RAC pour 7 des 10 dernières années.

Un événement élémentaire est un IFSD causé par une défectuosité directement liée au moteur ou à un de ses composants (courbe en continu). Ces événements sont utilisés dans le calcul de la moyenne des temps de bon fonctionnement (MTBF) du moteur et comprennent les événements non confirmés pour lesquels une enquête est toujours en cours afin de déterminer quelle pièce individuelle a causé l'événement.

Un événement non élémentaire est un IFSD causé par une défaillance d'un composant mais qui n'est pas directement liée au moteur (courbe en pointillé). Un tel événement n'est pas compris dans le calcul de la MTBF.
