RAPPORT D'ENQUÊTE AÉRONAUTIQUE A06P0095

PERTE DE MAÎTRISE

DU CESSNA 185B C-FPKJ
EXPLOITÉ PAR NORTHERN ROCKIES AIR CHARTER
À L'AÉROPORT DE PRINCE GEORGE
(COLOMBIE-BRITANNIQUE)
LE 31 MAI 2006

Rapport numéro A06P0095

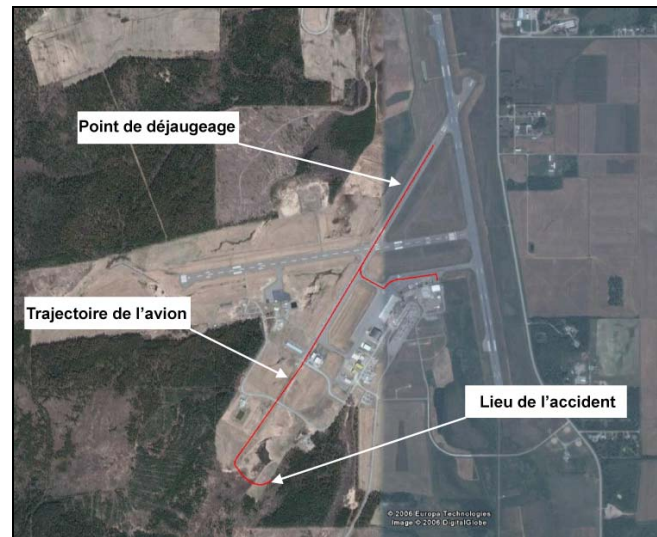
Le pilote quitte Prince George (Colombie-Britannique) de la piste 19 pour un vol à destination du lac Scoop (Colombie-Britannique). L'avion vole sur le cap de la piste jusqu'à ce qu'il se retrouve à environ 2400 pieds au-delà de l'extrémité de départ de la piste, endroit où il se cabre brusquement, monte à grand angle, vire à gauche et descend rapidement dans des arbres à environ 600 pieds à gauche du prolongement d'axe de piste. L'avion demeure dans les airs moins de 47 secondes et atteint une hauteur maximale de 270 pieds au-dessus du sol. L'avion est détruit, et le pilote, seul occupant à bord, est grièvement blessé. Il n'y a pas d'incendie.

Photo 1. Trajectoire de départ de l'aéroport de Prince George
