RAPPORT D'ENQUÊTE AÉRONAUTIQUE A06P0224

PERTE DE RÉFÉRENCE VISUELLE ET COLLISION AVEC LE RELIEF

**DE L'HÉLICOPTÈRE BELL 206B C-GWUF
EXPLOITÉ PAR VIH HELICOPTERS LTD.
AU PASSAGE KNIGHT (COLOMBIE-BRITANNIQUE)
LE 25 OCTOBRE 2006**

Rapport numéro A06P0224

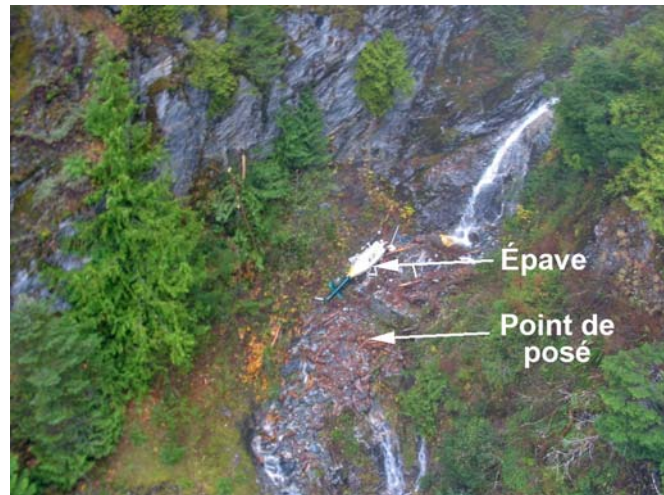
Le lieu de l'atterrissage était constitué d'un rocher en terrasses, large de quelque 40 pieds, dans une gorge abrupte du versant ouest de la montagne, près d'une chute à fort débit. Il était entouré de grands arbres et de parois rocheuses presque verticales, et la surface d'atterrissage était principalement constituée de roc désagrégé et de débris forestiers constamment humides, en raison de la chute d'eau. La distance entre le point de posé et la paroi rocheuse de la chute d'eau était de quelque 50 pieds, et l'hélicoptère s'est retrouvé à quelque 20 pieds de la chute d'eau (voir la photo 1).

Photo 1. Vue de la zone de posé

1. La zone de posé choisie présentait une pente notable dont la surface était constituée de roc désagrégé ainsi que de débris, lesquels ont laissé les patins glisser vers l'arrière lorsque le passager devant prendre place à l'arrière est monté sur la patin gauche.

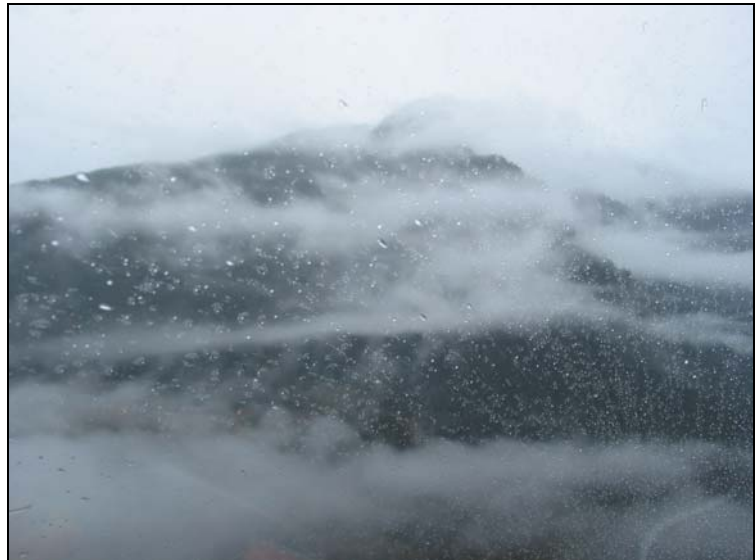
On a signalé qu'au moment de l'accident, les conditions météorologiques n'étaient pas propices au maintien du vol à vue, car il pleuvait abondamment et un brouillard en couches s'était étendu sur toute la région du contrefort montagneux. Cependant, la trajectoire de vol spécifique choisie par le pilote était navigable avec référence visuelle au sol, et le lieu de l'atterrissage était visible. La force et la direction du vent variaient brusquement, et on a estimé que ce dernier soufflait à des vitesses pouvant atteindre 15 noeuds. Généralement, le vent dominant soufflant sur les lieux de l'accident était irrégulier à cette heure de la soirée, et il y avait possibilité de courant d'air descendant.

Le personnel qui se trouvait sur place a signalé que les conditions météorologiques qui ont prévalu le lendemain de l'accident ressemblaient relativement à celles qui prévalaient le jour de l'accident, et la photo 2 illustre les conditions météorologiques que le pilote en question dans cet accident a dû affronter.

Photo 2. Vue à travers le pare-brise des conditions météorologiques qui devaient prévaloir

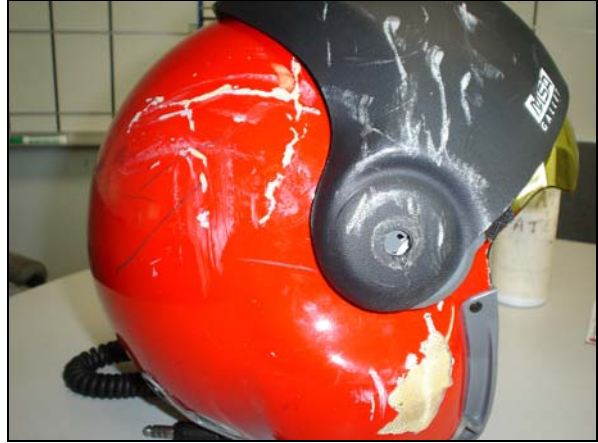
Les blessures qu'ont subies le passager qui prenait place dans le siège avant gauche et le pilote ont été causées par les forces d'impact, lorsque l'hélicoptère a capoté et heurté le relief. Le passager qui se trouvait à l'extérieur de l'hélicoptère a subi des blessures légères lorsqu'il a lâché le patin, avant l'écrasement de l'hélicoptère. D'après les renseignements médicaux recueillis et les types de blessures observés, tout indique que le pilote et le passager qui prenaient place dans le poste de pilotage portaient chacun un système de retenue complet et que le pilote portait un casque de vol (voir la photo 3). Ces deux facteurs ont contribué à leur survie aux forces d'impact et ils ont réduit la gravité de leurs blessures.

Photo 3. Dommages au casque du pilote

Les systèmes de retenue complets ainsi que le casque de vol du pilote ont favorisé la prévention de blessures plus graves. Le passage en revue formel, au début des opérations au passage Knight, des procédures de sortie en vol stationnaire, des procédures d'urgence et des techniques locales de communication, a été complet et efficace. La réaction rapide qu'a eue le passager qui prenait place dans le siège avant en coupant le moteur, l'alimentation en carburant et les servitudes électriques a probablement empêché un incendie après écrasement. Ce passage en revue a aussi certainement aidé à alerter les moyens SAR pour que ceux-ci puissent intervenir, ce qui a mené à la localisation et à la récupération des survivants dans des délais raisonnables.

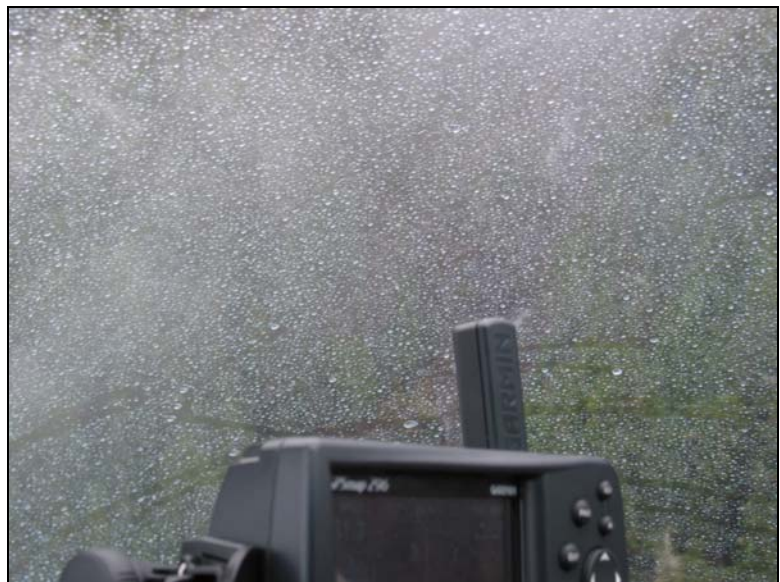
Dans de la pluie, une limite additionnelle vient nuire à la vision du pilote d'un Bell 206, car cet hélicoptère n'est pas équipé d'essuie-glace de pare-brise. Lorsque l'hélicoptère vole vers l'avant, la pluie qui tombe sur le pare-brise s'écoule de ce dernier en perlant un peu. Cependant, lorsque la vitesse vers l'avant de l'hélicoptère est faible et, en particulier en stationnaire, l'écoulement aérodynamique

Photo 4. Visibilité vers l'avant dans de la pluie d'intensité moyenne

au-dessus du pare-brise est réduit, et de l'eau peut s'accumuler sur ce dernier et réduire la visibilité de façon importante. La photo 4 illustre la visibilité vers l'avant à partir du poste de pilotage d'un Bell 206, à faible vitesse vers l'avant, dans de la pluie d'intensité moyenne.
