RAPPORT D'ENQUÊTE AÉRONAUTIQUE

A06Q0157

PANNE MOTEUR

**DU CESSNA 172M C-FFRV
À MONTRÉAL (QUÉBEC)
LE 10 SEPTEMBRE 2006**

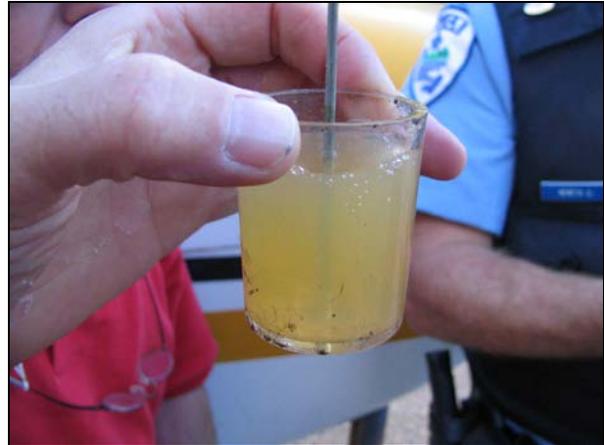
L'examen de l'avion sur le site de l'accident a permis de récupérer initialement quelques gouttelettes d'eau par le purgeur du réservoir carburant de l'aile droite. Aucune purge n'a pu être effectuée au réservoir gauche dû au froissement de la tôle de l'aile qui obstruait l'accès au purgeur. Une purge du récipient du filtre à carburant, situé dans le compartiment moteur, a permis de constater qu'il contenait 5 à 6 onces d'eau jaunâtre (voir photo 1).

Photo 1. Eau provenant du filtre à carburant

- La présence d'une couche importante d'oxyde d'aluminium sur la surface interne du récipient du filtre à carburant indique que cette surface a été en contact avec de l'eau pendant une période considérable, probablement durant plusieurs années.

- Le gel d'aluminium qui s'est produit à la suite de la corrosion du récipient du filtre à carburant, s'est déposé sur les grillages des crépines du filtre à carburant et du carburateur, causant leur obstruction partielle.

L'analyse du récipient du filtre à carburant a démontré qu'il avait été en contact avec de l'eau pendant une période considérable, probablement durant plusieurs années. Étant stationné la majorité du temps au même endroit avec une inclinaison sur la droite, la quantité d'eau qui se trouvait dans le réservoir droit restait indétectable. Il est permis de croire qu'une petite quantité d'eau résiduelle non purgée des réservoirs se déversait du réservoir droit vers le récipient du filtre à carburant pendant les vols et y demeurait jusqu'à la purge suivante. Dans le cas qui nous occupe, la quantité d'eau accumulée qui s'est déplacée lors du vol ayant mené à l'accident a saturé le récipient du filtre à carburant, provoquant l'arrêt du moteur.

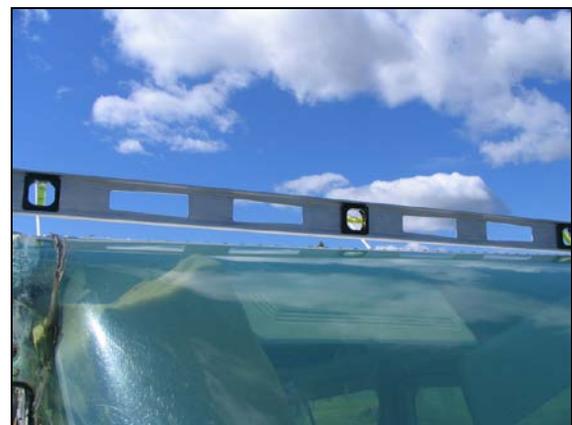
- les joints d'étanchéité des deux bouchons ne présentaient aucune anomalie;
- le réservoir de l'aile gauche ne présentait aucune trace d'eau, et l'installation du bouchon était conforme aux normes du constructeur;
- la chaînette qui retient le bouchon au goulot du réservoir droit a été retrouvée au fond du réservoir;
- les deux crochets en S de la chaînette présentaient des traces de corrosion;
- la crépine du filtre à carburant contenait quelques débris déposés sur sa surface;
- le fond du récipient du filtre à carburant avait des taches d'eau jaunâtre;
- la crépine du carburateur contenait quelques débris sur sa surface;
- l'aire de stationnement normalement utilisé pour l'avion n'était pas de niveau. L'avion était toujours stationné avec une inclinaison vers la droite. L'aile droite était plus basse d'environ 1,5 pouce sur une longueur d'environ 48 pouces (voir photo 2).

Photo 2. Inclinaison de l'avion en fonction du niveau

1. L'avion n'était pas de niveau lors de la purge avant le vol. Par conséquent, l'eau contenue dans le réservoir se trouvait à un point plus bas que le purgeur et ne pouvait pas être purgée à l'aide de la pipette.
2. L'eau accumulée dans le réservoir droit s'est déplacée vers le récipient du filtre à carburant, le saturant et provoquant l'arrêt du moteur.
