RAPPORT D'ENQUÊTE AÉRONAUTIQUE A06W0111

PERTE DE MAÎTRISE ET COLLISION AU SOL

**DU PIPER PA-34-200T (SENECA II) C-GOLY
À EDSON (ALBERTA)
LE 11 JUILLET 2006**

Rapport numéro A06W0111

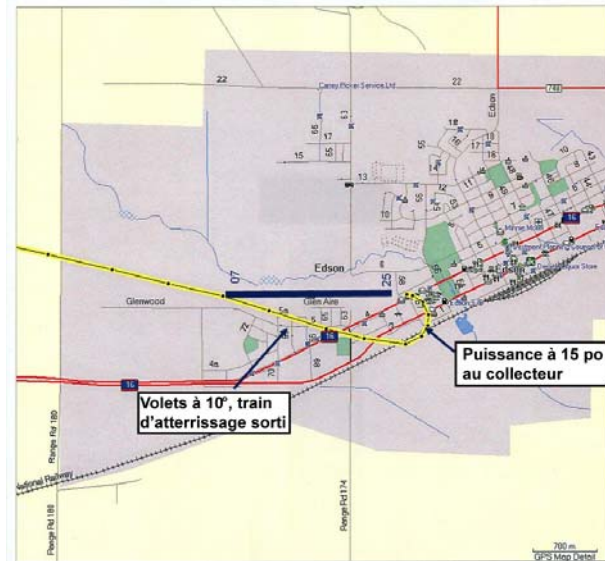
À 13 h 9, l'avion se trouvait par le travers du seuil décalé de la piste 25, à environ 750 pieds agl et à une vitesse-sol de 104 nœuds. Pour éviter que l'avion survole les zones résidentielles et commerciales qui se trouvaient dans le voisinage immédiat de l'extrémité approche de la piste 25, le pilote a viré vers le seuil et a réduit la puissance du moteur gauche à 15 pouces de pression au collecteur (voir la Figure 1). Peu après, il est devenu difficile de maîtriser l'avion en tangage et en roulis, et le taux de descente s'est mis à augmenter rapidement. La trajectoire de vol de l'avion était assez erratique, l'avion s'inclinant de part et d'autre alors qu'il effectuait un virage serré en descente. Le pilote a mis les ailes à l'horizontale et a augmenté la puissance du moteur gauche à environ 40 pouces de pression au collecteur, soit presque la pression maximale au collecteur (puissance) disponible. Le manuel de vol de l'avion précise un réglage de puissance pour une remise des gaz sur un seul moteur de 40 pouces de pression au collecteur pour éviter que le moteur opérant ne subisse des efforts excessifs.

Figure 1. Trajectoire de vol de l'avion

Les données de trajectoire GPS indiquaient un taux de descente moyen de 1330 pi/min et un taux de variation de cap moyen de 6° par seconde alors que l'avion était en virage. Le dernier point de données de trajectoire enregistré, à 13 h 9 min 37, indiquait que l'avion se trouvait à 80 pieds au-dessus du sol, à une vitesse-sol de 63 nœuds et sur un cap de 261°M.

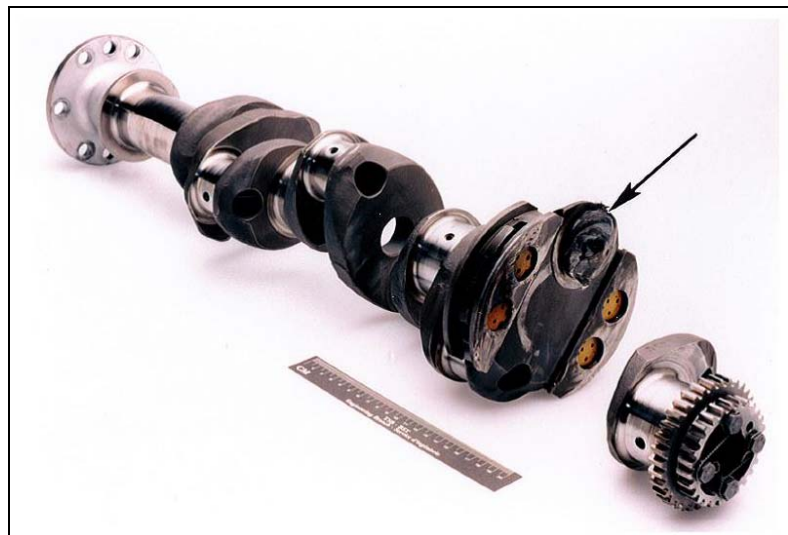
Le démontage du moteur droit a permis de découvrir que le vilebrequin du moteur Teledyne Continental Motors (TCM) (modèle LTSIO-360-EB, numéro de série 266232) était brisé. Le vilebrequin avait été fabriqué par procédé à arc de refusion sous vide. Ce type de vilebrequin présentait quelques lacunes de composition et de traitement. TCM avait alors publié le *Critical Service Bulletin CSB96-8*, qui listait par numéro de série les vilebrequins touchés. Par la suite, la consigne de navigabilité 97-26-17 sur le même sujet avait été publiée. Le numéro de série du vilebrequin rompu n'était pas mentionné dans le bulletin ni la consigne.

Un examen par le Laboratoire technique du BST a révélé que le vilebrequin s'était rompu par la prolongation en surcharge d'une crique de fatigue qui avait pris naissance à partir d'un point situé sous la surface jusqu'au congé de raccordement unissant le palier lisse du maneton n° 1 et la joue du maneton n° 2 (voir la Photo 1). La crique de fatigue a pris naissance et s'est propagée pour atteindre des dimensions critiques sous des charges normales en service.

Photo 1. Rupture du vilebrequin du moteur LTSIO-360

L'avion a été remis en service le 28 décembre 2005 et a volé environ 26 heures avant la panne de moteur du vol en question. Le rapport du Laboratoire technique du BST a précisé que rien n'indiquait que l'amorce de crique ou la rupture finale avaient été influencées par l'impact d'hélice antérieur. Le rapport a aussi précisé que la nature polycyclique de la crique de fatigue, alliée à ses dimensions, dénotait que la crique de fatigue était fort probablement présente au moment du contrôle magnétoscopique effectué lors de la révision du moteur et de celui après l'impact d'hélice. Bien que la crique ait pris naissance sous la surface, elle aurait fini par déboucher à la surface du congé de raccordement assez tôt dans la phase de propagation, et elle aurait dû être détectée par n'importe quel contrôle magnétoscopique.

1. Une crique superficielle sur le vilebrequin, qui aurait dû être décelée par contrôle magnétoscopique, est passée inaperçue lors de deux inspections distinctes.
2. Le vilebrequin s'est rompu à la suite de la prolongation en surcharge d'une crique ayant pris naissance en un point sous la surface et allant au congé de raccordement entre le palier lisse du maneton n° 1 et la joue du maneton n° 2, ce qui a causé une perte de puissance complète du moteur droit.
3. Le pilote a tenté d'exécuter une approche sur un seul moteur d'une manière semblable à celle à laquelle il s'était récemment exercé alors qu'il pilotait un jet d'entraînement monomoteur hautes performances de type militaire. L'écart par rapport aux procédures du manuel de vol et aux exercices courants d'approche sur un seul moteur a causé la perte de maîtrise et la collision avec le sol.

L'atelier de révision a effectué une revue interne de l'assurance qualité de ses procédures, de ses techniques et de son matériel d'essais non destructifs (END) pour assurer qu'il était conforme aux normes en vigueur.
