**RAPPORT D'ENQUÊTE AÉRONAUTIQUE**  
**A07A0025**

**PERTE D'ESPACEMENT**

**À GOOSE BAY (TERRE-NEUVE-ET-LABRADOR)**

**LE 13 MARS 2007**

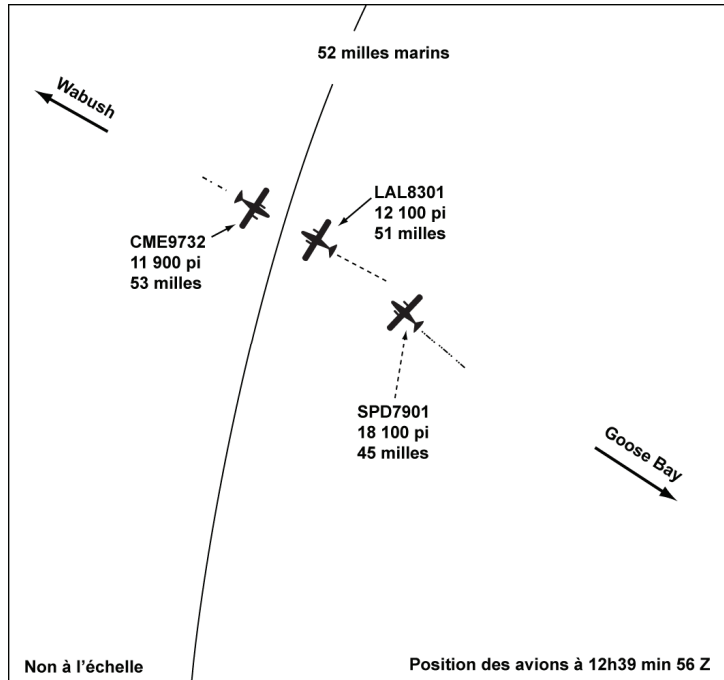
Figure 1. Position des avions à 12 h 39 min 56

Le contrôleur a immédiatement ordonné à LAL8301 d'effectuer un virage à gauche d'environ 30° puis à CME9732 de prendre le cap 80°. L'équipage de CME9732 a signalé que LAL8301 était en vue sur la droite et l'équipage de LAL8301 a signalé que CME9732 était en vue. Au moment où l'espacement a été le plus faible, les deux avions se sont trouvés à environ 300 pi sur le plan vertical et 1,8 nm sur le plan horizontal l'un de l'autre.
