**RAPPORT D'ENQUÊTE AÉRONAUTIQUE  
A07A0029**

**SORTIE DE PISTE ACCIDENTELLE**

**DE L'ANTONOV AN 124-100 RA-82078  
EXPLOITÉ PAR VOLGA-DNEPR AIRLINES  
À GANDER (TERRE-NEUVE-ET-LABRADOR)  
LE 31 MARS 2007**

Numéro de rapport A07A0029

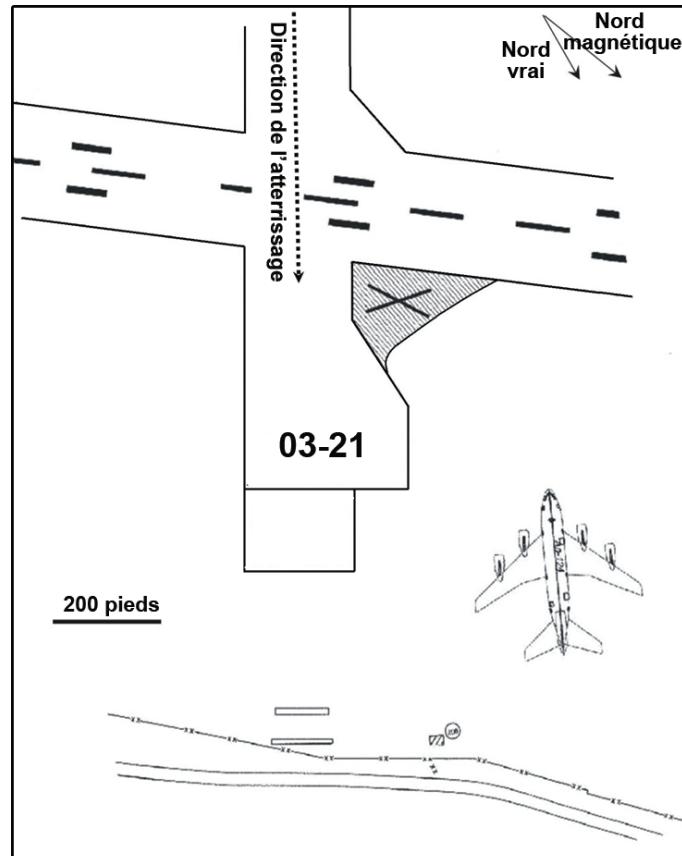
Figure 1. Position finale de l'avion

Pendant la dernière étape de la course à l'atterrissement, il est devenu évident que l'avion ne s'arrêterait pas sur la piste. L'avion a été intentionnellement dirigé vers le côté gauche de la piste pour ne pas heurter l'équipement ILS qui était situé tout près de l'extrémité départ de la piste. L'avion a quitté le bord gauche de la piste 03-21, près de l'extrémité de piste, à une vitesse d'environ 35 nœuds. L'avion a viré vers la gauche, et il s'est immobilisé à environ 480 pieds de l'extrémité de la piste, orienté quasiment dans le sens opposé à l'atterrissement. L'équipage a exécuté un arrêt d'urgence au cours duquel il a déterminé qu'une évacuation immédiate n'était pas nécessaire.

1. L'avion s'est posé environ 2400 pieds au-delà du point de toucher habituel, ce qui a considérablement réduit la distance d'arrêt disponible.
2. La chaussée de piste contaminée a fait augmenter la distance nécessaire pour arrêter l'avion.
3. Le serrage tardif des freins et le non-maintien de l'inversion de poussée maximale avant qu'on soit certain que l'avion s'arrêterait sur la piste restante ont contribué à la sortie de piste.
