## RAPPORT D'ENQUÊTE AÉRONAUTIQUE A07C0225

### PERTE DE PUISSANCE DES DEUX MOTEURS

DE L'AÉRO COMMANDER 500B C-GETK  
EXPLOITÉ PAR HICKS & LAWRENCE LIMITED  
À 20 nm AU SUD-OUEST D'ARMSTRONG (ONTARIO)  
LE 30 NOVEMBRE 2007

Rapport numéro A07C0225

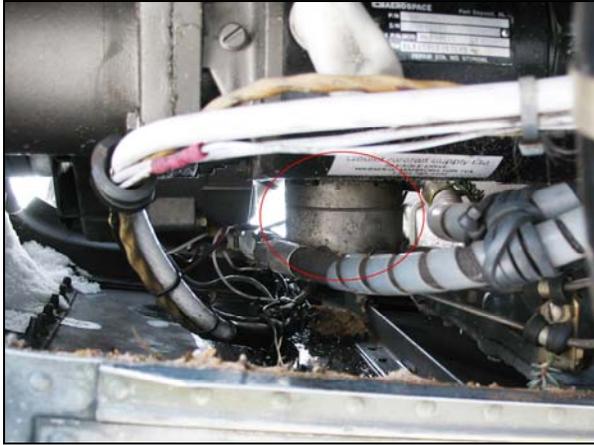
L'examen de l'avion sur les lieux a révélé que le circuit d'alimentation en carburant des deux moteurs Lycoming IO-540-B1A5 était colmaté ou obstrué. Il y avait obstruction partielle au niveau du moteur gauche, aucun carburant ne parvenant aux injecteurs des cylindres avant, et obstruction totale au niveau du moteur droit, aucun carburant ne parvenant au moindre injecteur des cylindres. Il a été déterminé que cette obstruction se situait dans au moins un distributeur de carburant, puisqu'il y avait une certaine pression de carburant en amont de ces distributeurs (voir la photo 1). L'emplacement du distributeur de carburant du moteur IO-540-B1A5 de Lycoming de même que la configuration du capot des moteurs du Aero Commander 500B font que le distributeur est directement frappé par l'air de refroidissement venant de l'extérieur.

**Photo 1.** Emplacement du distributeur de carburant dans la partie inférieure avant du moteur.

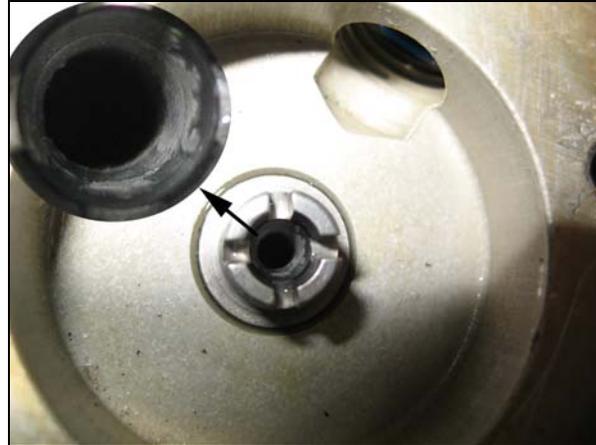
Le distributeur de carburant du moteur droit a été déposé et examiné; on y a trouvé de la glace qui adhérait à la surface interne du doseur principal (voir la photo 2). De la glace qui s'était formée à partir de gouttelettes d'eau surfondue adhérait également à la crépine du dispositif de retour de carburant, recouvrant et obstruant complètement l'orifice de retour du trop-plein au réservoir (voir les photos 3 et 4).

**Photo 2.** Glace dans le doseur principal.

Le vol a été effectué dans des conditions ambiantes extrêmement froides, car la température en altitude était d'environ -33 °C. Le carburant contenait des particules d'eau en suspension. Au fur et à mesure que le vol se déroulait, le carburant s'est refroidi, les particules d'eau se sont séparées de la solution, et celles-ci ont gelé dans le distributeur de carburant. En conséquence, les conduites des injecteurs de carburant ont été bloquées, ce qui a causé la perte de la puissance moteur.

Hicks & Lawrence Limited a rendu obligatoire l'utilisation d'additifs de carburant inhibiteurs de givrage dans des conditions où la température ambiante à la surface ou en altitude est inférieure à 0 °C. L'utilisation d'additifs de carburant inhibiteurs de givrage a été ajoutée au manuel d'exploitation de la compagnie, dans la sous-section 4.2.2 portant sur les additifs de carburant inhibiteurs de givrage. La compagnie prévoit donner une formation obligatoire sur l'utilisation d'additifs de carburant inhibiteurs de givrage à l'automne 2008.

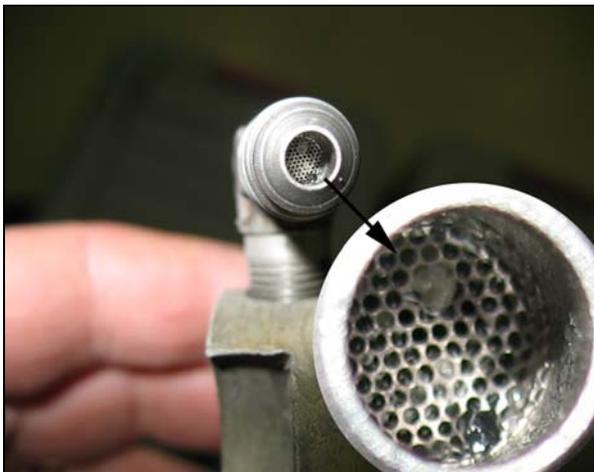
**Photo 3.** Gouttelettes d'eau surfondue et formation de glace dans la crépine du dispositif de retour de carburant.

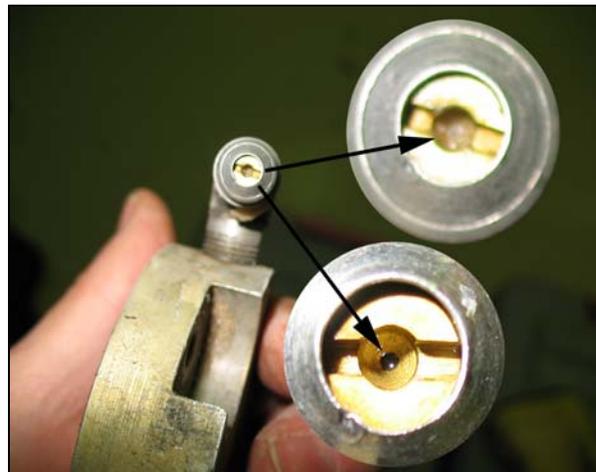
**Photo 4.** Orifice de retour du trop-plein au réservoir (un avec glace et l'autre sans glace aux fins de comparaison).
