**RAPPORT D'ENQUÊTE AÉRONAUTIQUE**  
**A07P0345**

**PERTE DE MAÎTRISE ET COLLISION AVEC LE RELIEF**

**DU CESSNA 172M C-GGVK**  
**EXPLOITÉ PAR PARALLEL SEAPLANES INC.**  
**À 15 NM AU NORD-EST DE BAMFIELD**  
**(COLOMBIE-BRITANNIQUE)**  
**LE 13 OCTOBRE 2007**

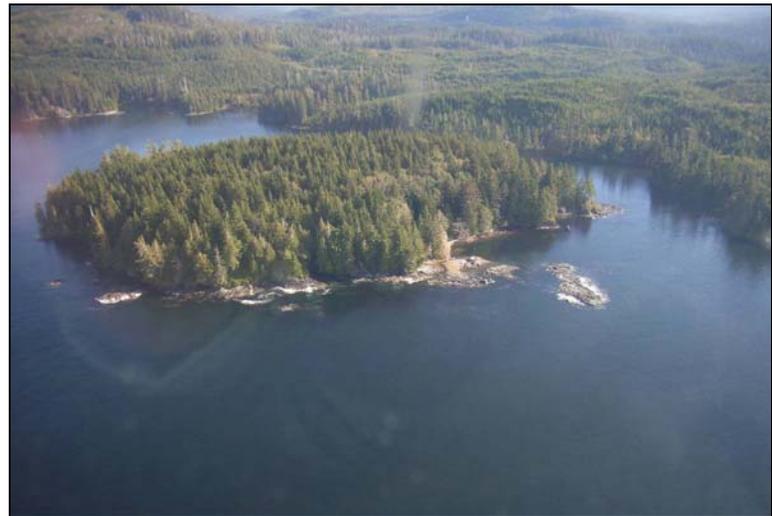
Photo 1. Photo prise à bord de l'avion montrant les conditions qui prévalaient juste avant l'accident.

Au moment de l'accident, les conditions météorologiques étaient favorables au vol à vue (VFR); vent calme, visibilité supérieure à 20 nm, pas de plafond nuageux. Une photo prise à bord du Cessna accidenté quelques minutes avant l'accident a permis de confirmer ces conditions.

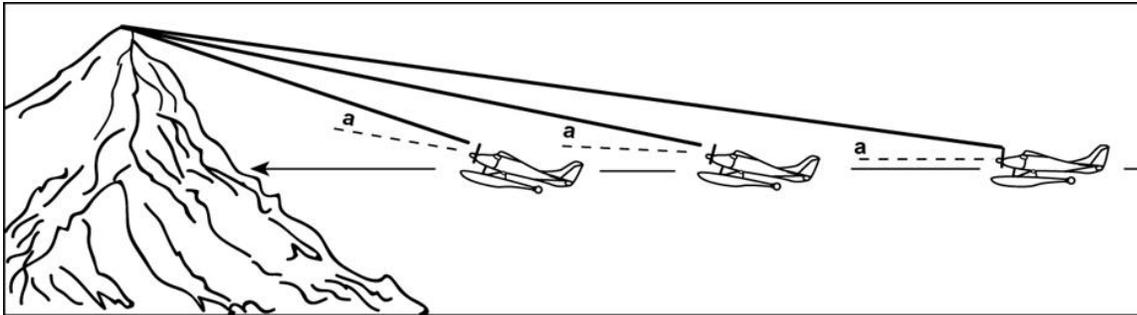
Dans certaines situations, les pilotes peuvent être victimes d'illusions visuelles lorsqu'ils approchent d'un relief ascendant. Au fur et à mesure que l'avion s'approche du relief ascendant, le pilote a tendance à maintenir un angle visuel constant entre l'extrémité du capotage de l'avion et la crête du relief devant lui. Cette tendance peut entraîner une augmentation graduelle de l'assiette en tangage de l'avion et, en parallèle, une diminution de la vitesse, à mesure que l'aérovion s'approche du relief élevé (Figure 3). Par conséquent, il arrive fréquemment que le pilote se rende compte tardivement que les performances de montée de l'avion sont insuffisantes (ligne « a » de la Figure 3); l'espacement entre l'avion et le relief diminue, et l'appareil approche d'un décrochage aérodynamique à mesure que l'angle d'attaque augmente.

**Figure 3.** Illusion visuelle possible lorsqu'un avion s'approche d'un relief ascendant (illusion exagérée à des fins de présentation)

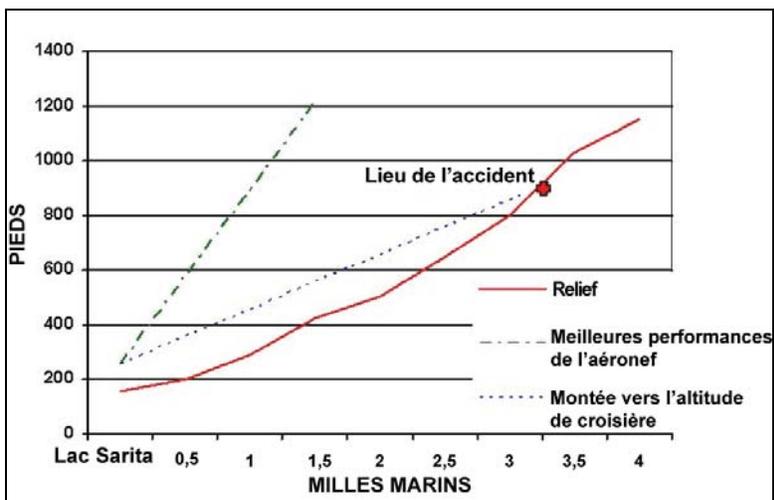
Il n'a pas été possible de déterminer les raisons pour lesquelles l'avion se trouvait si près du relief. Il est possible qu'il volait à basse altitude pour permettre aux occupants d'observer quelque chose au sol. Il se peut également que les pilotes aient effectué un exercice d'amerrissage et de décollage au lac Sarita, mais l'avion aurait dû être capable de franchir le relief le long de la trajectoire présumée, à moins que les pilotes aient réalisé tardivement, à cause d'une illusion d'optique, que le relief montait et que l'avion ait évolué en configuration de croisière jusqu'aux derniers instants du vol.

Figure 4. Performances de l'hydravion et profil du relief (angles exagérés à des fins de présentation plus claire)
