RAPPORT D'ENQUÊTE AÉRONAUTIQUE A07P0357

PERTE DE MAÎTRISE ET COLLISION AVEC UN IMMEUBLE

**DU PIPER PA-34-200 SENECA C-GHFD
À RICHMOND (COLOMBIE-BRITANNIQUE)
LE 19 OCTOBRE 2007**

Rapport numéro A07P0357

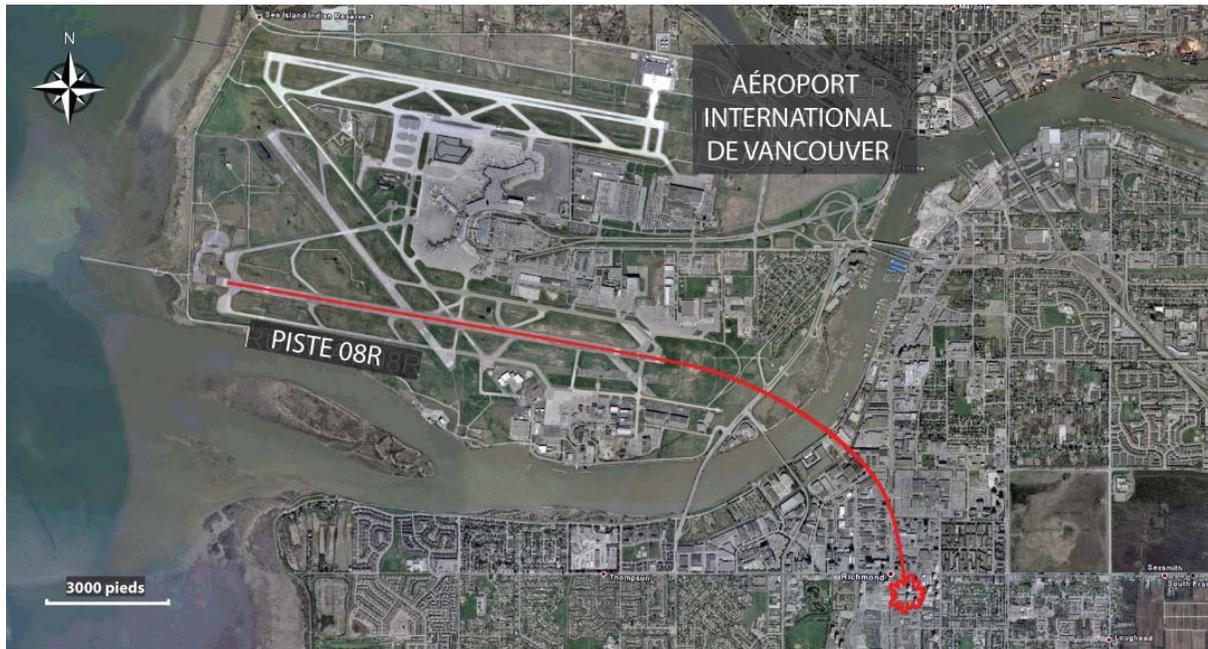
Figure 1. Trajectoire de vol de l'avion

Pendant le virage, le profil d'altitude du vol est passé d'un profil de montée à un profil de descente. On a calculé que la vitesse était de quelque 141 mi/h lors du passage à l'extrémité départ de la piste (vitesse supérieure à la vitesse de montée de 120 mi/h recommandée par le constructeur) et que l'avion avait accéléré sans interruption jusqu'à 174 mi/h au moment du dernier écho radar précédant la collision.

L'avion a évolué à basse altitude tout le temps qu'il a été dans les airs. D'après les estimations, l'avion se trouvait à une altitude d'environ 400 pieds au-dessus du niveau du sol (agl) un peu au delà de l'extrémité départ de la piste 08R, et d'environ 200 pieds agl lorsqu'il a survolé un endroit situé à quelque 0,25 nm au nord-ouest des lieux de l'accident. L'avion volait train rentré et à vitesse élevée. Le son des moteurs variait de normal à très fort. L'avion était incliné à droite et effectuait une descente stable à faible pente (voir la figure 1).

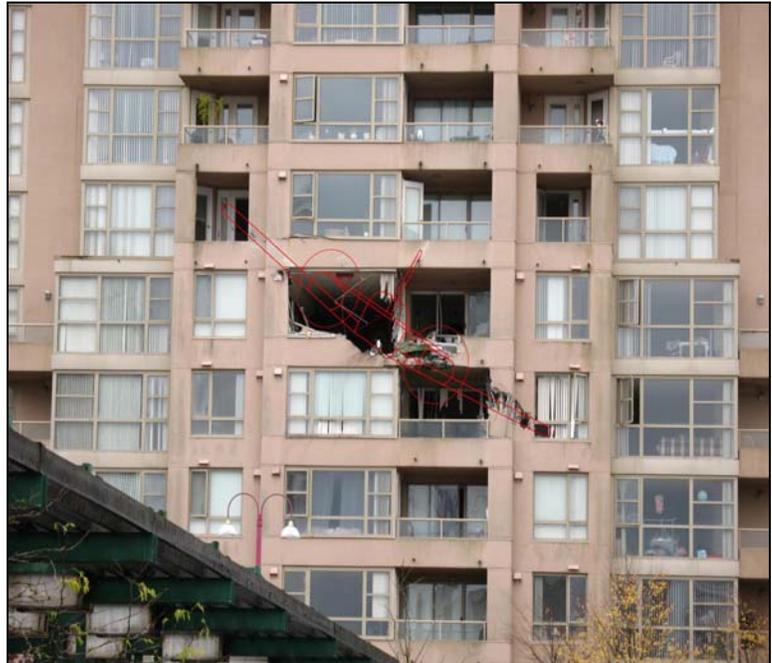
Photo 1. Dommages dus à l'impact

Incliné à droite, l'avion a pénétré dans l'immeuble résidentiel (voir la photo 1). Le moteur gauche et le fuselage ont pénétré dans l'immeuble d'habitation par une grande fenêtre. Le moteur droit a heurté de plein fouet le mur extérieur en béton du 9^e étage de l'immeuble, il s'est détaché de l'avion et il est tombé dans le stationnement du 4^e étage. D'après le genre de dommages que présentait le moteur droit, tout indiquait que ce dernier avait encore eu le temps d'effectuer un dernier demi-tour à l'impact avant de s'arrêter. Le moteur droit a subi des dommages importants, et il n'a pu être démonté. On a examiné le moteur gauche et on n'y a décelé aucune trace de dommages avant l'impact qui aurait pu l'empêcher de fonctionner normalement.

D'après les dommages qu'ont subis les deux hélices, tout indique que ces dernières tournaient sous l'effet de la puissance moteur au moment de l'impact. Il a été impossible de déterminer avec certitude la puissance de sortie des moteurs. On n'a décelé aucune anomalie qui aurait pu empêcher un fonctionnement normal des hélices. Tous les dommages décelés correspondaient à des dommages inhérents à l'impact.
