RAPPORT D'ENQUÊTE AÉRONAUTIQUE A07Q0085

RUPTURE EN VOL

**DE L'HÉLICOPTÈRE EUROCOPTER AS350 B1 ASTAR C-GZCN
EXPLOITÉ PAR HELI-TRANSPORT SERVICES (CANADA) INC.
À 176 NM AU NORD-EST DE CHIBOUGAMAU (QUÉBEC)
LE 27 MAI 2007**

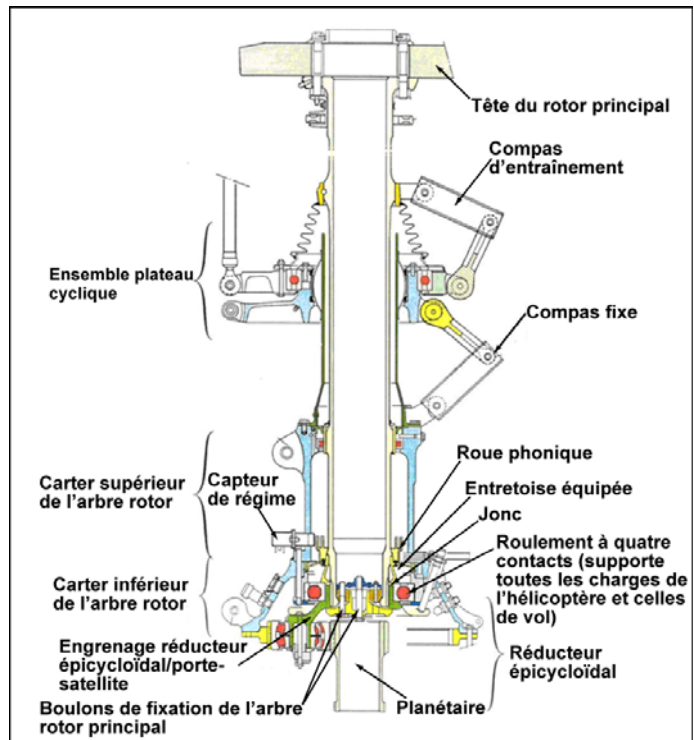
Figure 1 : Schéma de la boîte de transmission principale de l'AS350

Pendant l'examen effectué après l'accident, la BTP a été ouverte au niveau de la ligne de fixation du carter inférieur de l'arbre du rotor principal. Les six boulons de fixation de l'arbre du rotor principal ainsi que le boulon central autoserreur fixant l'engrenage réducteur épicycloïdal au mât ont été trouvés déboulonnés dans le fond du planétaire. La totalité des plaquettes freins et des boulons connexes ont été retrouvés. De plus, des segments de jonc ont été trouvés au-dessus de la roue phonique (entretoise équipée)⁴ dans le carter supérieur de l'arbre rotor (voir la Figure 1).

Pendant l'examen effectué après l'accident, les six boulons de fixation du mât ainsi que le boulon central autoserreur fixant l'engrenage réducteur épicycloïdal au mât ont été trouvés déboulonnés dans le fond du planétaire. De plus, des segments du jonc ont été trouvés au-dessus de l'entretoise équipée plutôt qu'au-dessous. Ce jonc sert uniquement à retenir l'entretoise équipée, les carters et les logements sur l'arbre rotor principal au moment de la manipulation de la partie supérieure de la BTP avant que le réducteur épicycloïdal y soit boulonné. Il n'est pas conçu pour supporter les charges de l'hélicoptère ni les charges dynamiques en vol.

Si le jonc n'est pas installé au bon moment, ce qui est le cas ici, il va sortir de sa rainure sous l'effet des forces en surcharge, ce qui va relâcher la tension qui s'exerce sur les boulons et les plaquettes freins qui servent à fixer le mât. Les plaquettes n'agiront alors plus comme dispositif de freinage. Le sens dans lequel le planétaire tourne et frotte contre la tête des boulons va permettre aux boulons de fixation du mât de se desserrer progressivement. Une fois que les boulons cessent de retenir le mât, l'arbre du rotor principal va se déplacer verticalement et les pales du rotor principal vont descendre et vont aller percuter le fuselage avant.
