Transportation Safety Board  
of Canada

**RAPPORT D'ENQUÊTE AÉRONAUTIQUE**  
**A08A0007**

**ATTERRISSAGE DUR APRÈS SORTIE AU MOTEUR D'UNE  
AUTOROTATION**

**DE L'HÉLICOPTÈRE EUROCOPTER AS 350 BA ASTAR C-FHHH  
EXPLOITÉ PAR UNIVERSAL HELICOPTERS NEWFOUNDLAND  
LIMITED**

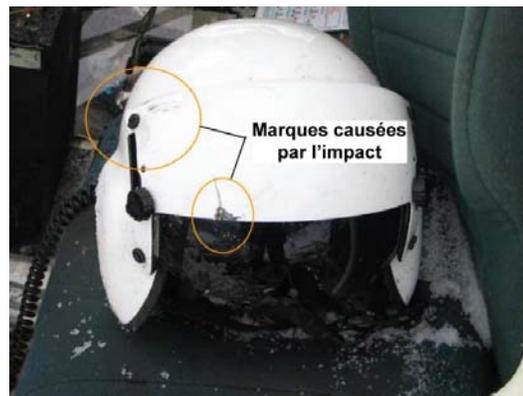
**Photo 1.** Casque du pilote

Le pilote instructeur ne portait pas de casque<sup>5</sup> et il a subi de graves blessures au visage et à la tête. L'autre pilote portait un casque et il n'a pas subi de blessures à la tête; des marques sur le casque montrent qu'il y a eu contact avec la structure de l'hélicoptère pendant l'impact (voir la photo 1).

Le pilote qui portait son casque n'a pas subi de blessures au visage ou à la tête. Le pilote instructeur ne portait pas son casque et il a subi de graves blessures au visage; le port du casque aurait probablement réduit la gravité de ses blessures.

La compagnie a mis en œuvre une politique de partage des frais et de prêts à taux nul afin d'aider les pilotes de la compagnie à acheter un casque. De nombreux pilotes ont profité de cette politique et il y a plus de pilotes qu'avant qui portent un casque en vol.

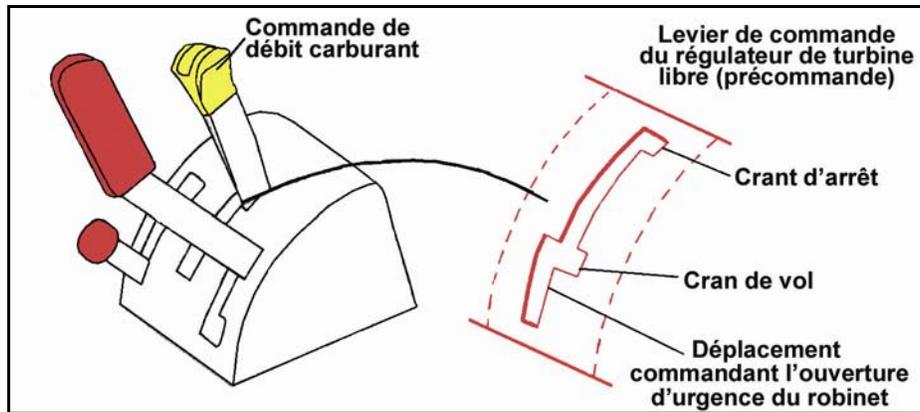
Figure 1. Commande de débit carburant de l'AS 350 BA

Les procédures entourant les exercices d'autorotation sur l'AS 350 dépendent du modèle, en plus d'être précisées dans le manuel de vol du giravion (RFM) pertinent. L'hélicoptère en question était équipé d'une FFCL sur laquelle il n'y a pas de position de ralenti (voir la figure 1). Les modèles d'AS 350 plus récents sont équipés d'une poignée tournante qui comprend une position de ralenti.

Le RFM des modèles d'AS 350 équipés d'une FFCL n'approuve pas la réduction de la puissance du moteur en vol parce qu'il y a un risque de ramener la commande au-delà du point où le régime permet au moteur de continuer à tourner.

Alors qu'il était en croisière, le pilote instructeur a tiré sur la FFCL en ayant l'intention de stabiliser le Ng à 70 p. 100. Puisqu'il n'y a pas de cran de ralenti vol sur le bloc de la FFCL, le pilote instructeur devait surveiller l'indicateur de Ng jusqu'à ce que la valeur voulue soit atteinte. Après la réduction de la puissance du moteur, il se peut que, pendant que le pilote instructeur tentait d'évaluer les mesures prises par le pilote, il n'ait pas porté suffisamment attention à l'indicateur de Ng. Étant donné qu'il n'y a pas d'obstacle physique entre le cran de vol et le cran d'arrêt (voir la figure 1), il est possible que la FFCL ait été déplacée par inadvertance ou par accident de telle façon que le moteur a décéléré.

- Harnais de sécurité – le port du harnais de sécurité est obligatoire pour tous les pilotes.
- Autorotation des hélicoptères AS 350 – tous les pilotes, à moins qu'ils n'aient l'intention d'effectuer des autorotations jusqu'au sol, doivent s'abstenir de manipuler la manette des gaz. Cette directive concerne également les sorties au moteur d'une autorotation et les autorotations surprises.
- Vérification du régime lors des autorotations – tous les pilotes et les techniciens d'entretien doivent consigner tous les paramètres requis, comme la masse, l'altitude, la température, la vitesse et le NR [régime du rotor], chaque fois qu'un vol de vérification du régime en autorotation est effectué.

Eurocopter a mis au point une proposition de supplément concernant le manuel de vol de giration (RFM) de l'AS 350 qui traite des procédures de formation aux situations d'urgence moteur. La proposition comprend des instructions claires sur la marche à suivre lors des exercices d'autorotation à bord des appareils équipés soit d'une commande de débit carburant (FFCL), soit d'une poignée tournante contrôlant le régime du moteur. L'approbation réglementaire n'a pas encore eu lieu.

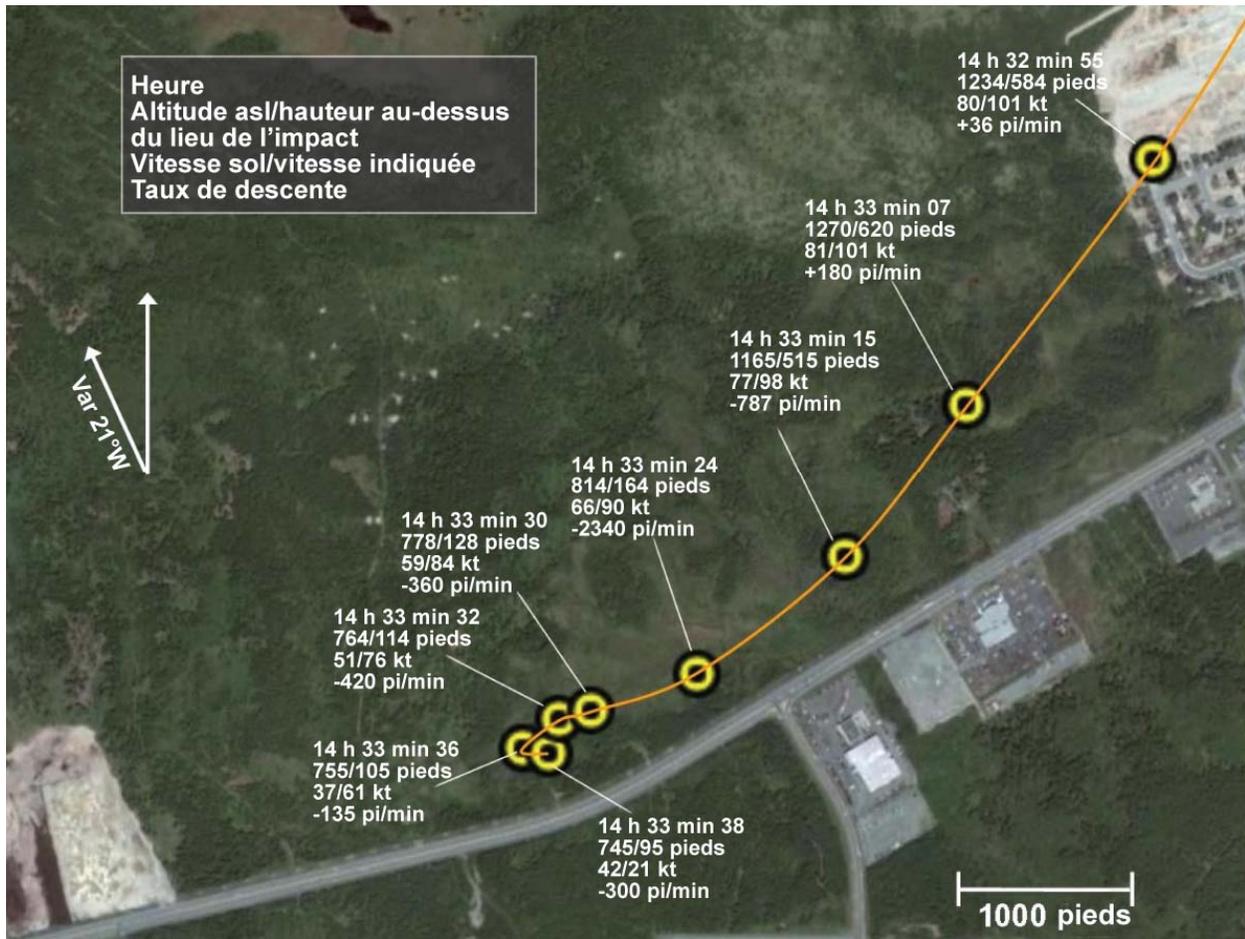
## Annexe A – Trajectoire de la sortie au moteur de l'auto-rotation tirées du GPS

indépendamment dans un ordre précis et au bon moment<sup>8</sup>. À environ 160 pieds agl, le pilote a amorcé une remise des gaz<sup>9</sup>. À ce moment, l'hélicoptère avait un taux de descente d'environ 2300 pieds par minute. Il est possible que la perspective du sol se rapprochant à grande vitesse ait accéléré les mesures prises par les membres de l'équipage, faisant en sorte que le pas collectif a été augmenté avant que la FFCL n'ait été poussée au cran de vol. Dans une telle situation, la demande de puissance (augmentation de l'angle de pas et réduction du NR) peut avoir dépassé la capacité du moteur de rétablir le NR dans sa plage de vol.

<sup>9</sup> À 14 h 33 min 30, le taux de descente a été réduit de 2340 pieds par minute à 360 pieds par minute (voir l'annexe A).
