RAPPORT D'ENQUÊTE AÉRONAUTIQUE
A08A0106

PERTE DE CONTRÔLE – DÉCROCHAGE / VRILLE

DU KITFOX IV C-GCSU
À HUNTINGTON (NOUVELLE-ÉCOSSE)
LE 18 AOÛT 2008

Rapport numéro A08A0106

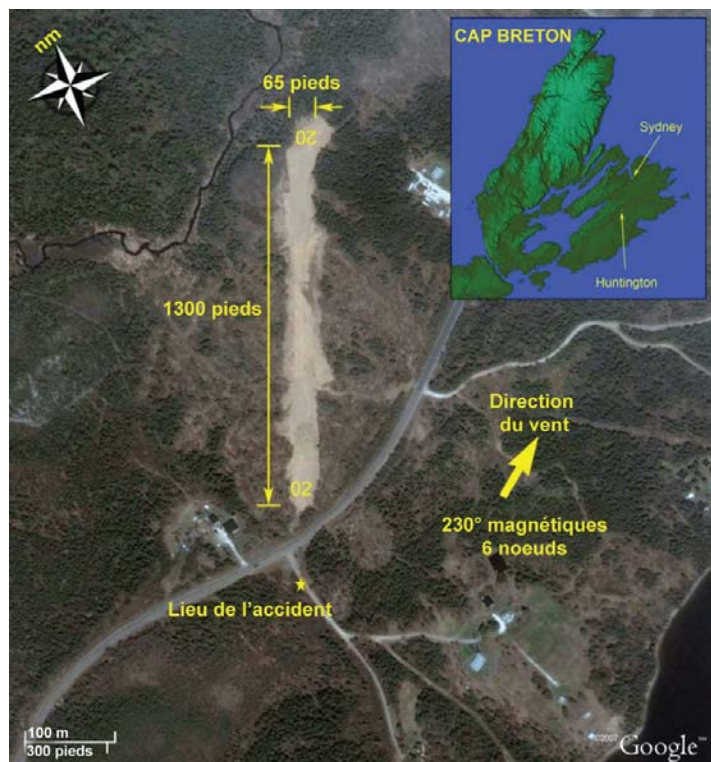
Le jour du vol, le pilote avait l'intention de s'entraîner dans les environs. Le ciel était clair, le vent soufflait du 230 degrés magnétiques à moins de 10 nœuds. La piste en terre est orientée aux 200 degrés/020 degrés magnétiques et elle mesure environ 1300 pieds de longueur sur 65 pieds de largeur (voir la photo 1). Le pilote a effectué un décollage de la piste 20 et il s'est ensuite dirigé vers le sud-sud-ouest. Le décollage a eu lieu vers 11 h 15, heure avancée de l'Atlantique (HAA)¹. Un résident de l'endroit a entendu l'avion passer au-dessus ainsi que le bruit de l'impact peu après. Une fois que l'avion a été trouvé et que le pilote a été sorti de l'épave, le service d'urgence 911 a été appelé à 11 h 39. Le service des pompiers volontaires local, la police locale et une ambulance se sont présentés sur les lieux. Le pilote a été stabilisé et transporté à l'hôpital local pour éventuellement être transporté par avion à l'hôpital de Halifax en raison de l'étendue et de la gravité de ses blessures. Compte tenu de ses blessures, le pilote a eu du mal à se rappeler des détails importants du vol en question.

Photo 1. Aérodrome et site de l'accident

Il n'a pas été possible de déterminer exactement où le pilote avait volé ou quelles manœuvres avaient été effectuées après le décollage. Malgré un vent faible, celui-ci était favorable à la piste 20 et il aurait probablement été la direction utilisée au décollage et à l'atterrissage. Le lieu de l'accident dans le prolongement de l'axe de piste, à 275 pieds au-delà de l'extrémité départ, laisse croire que l'événement déclencheur s'est produit peu après le décollage de la piste 20, pendant la montée initiale à la suite d'un exercice de posé-décollé. D'autres scénarios seraient possibles : une approche en prévision d'un atterrissage sur la piste 02 en vent arrière; des manœuvres à basse altitude afin d'observer le sol; enfin, un dépassement de la piste après un atterrissage interrompu. Toutefois, ils ont tous été jugés moins probables.

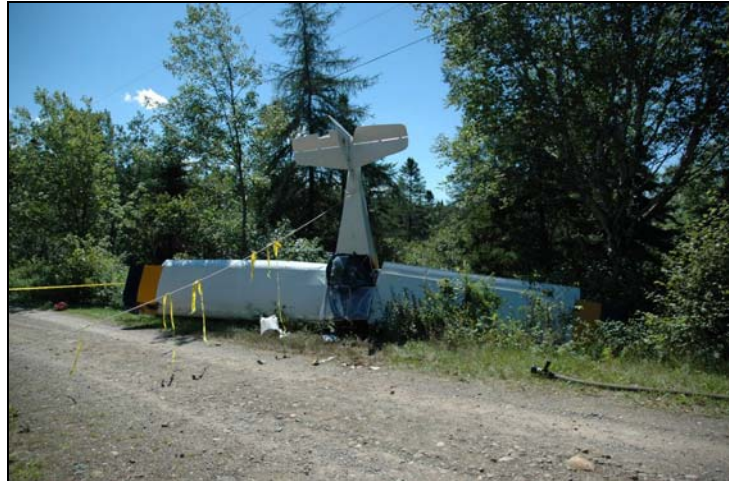
L'avion est entré en contact avec le sol dans une direction de 200 à 205 degrés magnétiques, presque à la verticale, l'aile droite touchant le sol légèrement avant l'aile gauche. L'avion a rebondi une fois et s'est immobilisé sur le nez à environ six pieds du point d'impact initial. Les traces de contact avec le sol indiquaient également qu'il y avait eu une rotation vers la droite autour de l'axe longitudinal. Tant les arbres entourant le lieu de l'accident que les câbles d'alimentation électrique étaient intacts, ce qui indique une descente quasi verticale. Le fuselage avant de l'avion s'est écrasé et le moteur s'est compressé en direction du tableau de bord, se déplaçant en arrière vers l'habitacle. Il ne restait plus beaucoup d'espace dans l'habitacle; le haut du corps du pilote a été forcé vers l'extérieur par l'ouverture de la porte d'entrée gauche, laquelle s'était ouverte au moment de l'impact.

L'orientation de l'avion après l'impact (voir la photo 2) et les dommages à la cellule correspondaient à un piqué prononcé sur le dos typique d'un décrochage aérodynamique à basse altitude suivi d'une vrille². L'avion en question n'était pas équipé d'un avertisseur de décrochage, lequel n'est pas obligatoire dans un aéronef de cette catégorie.

Photo 2. Orientation de l'avion après l'impact

L'orientation de l'avion après l'impact indique que l'avion n'était plus en vol contrôlé, résultat d'un décrochage suivi d'une vrille. Le décrochage suivi de la vrille n'était pas le résultat d'une défaillance structurale en vol, aucune anomalie du moteur ou des commandes n'a été constatée au cours de l'inspection de l'épave, le temps n'a pas été un facteur et le décrochage suivi de la vrille n'aurait pas pu être exécuté délibérément à une altitude aussi basse. L'explication la plus probable serait le manque de compétence et l'inexpérience du pilote sur type qui a fait en sorte que les signes d'un décrochage imminent n'ont pas été décelés et que les corrections appropriées n'ont pas été apportées à temps, ce qui a eu pour résultat un décrochage suivi d'une vrille. Une fois que l'avion n'a plus été en vol contrôlé, il n'y avait plus suffisamment d'altitude pour qu'une sortie de décrochage soit possible. En quelques secondes, le profil de vol serait passé d'horizontal à vertical et l'avion serait entré en contact avec le sol peu après.
