## RAPPORT D'ENQUÊTE AÉRONAUTIQUE A08C0164

### **DIMINUTION DE VITESSE ET DESCENTE INTEMPESTIVE**

**DU BOMBARDIER CRJ 705 C-FNJZ  
EXPLOITÉ PAR AIR CANADA JAZZ  
À 180 nm au SUD-EST DE WINNIPEG (MANITOBA)  
LE 1<sup>ER</sup> AOÛT 2008**

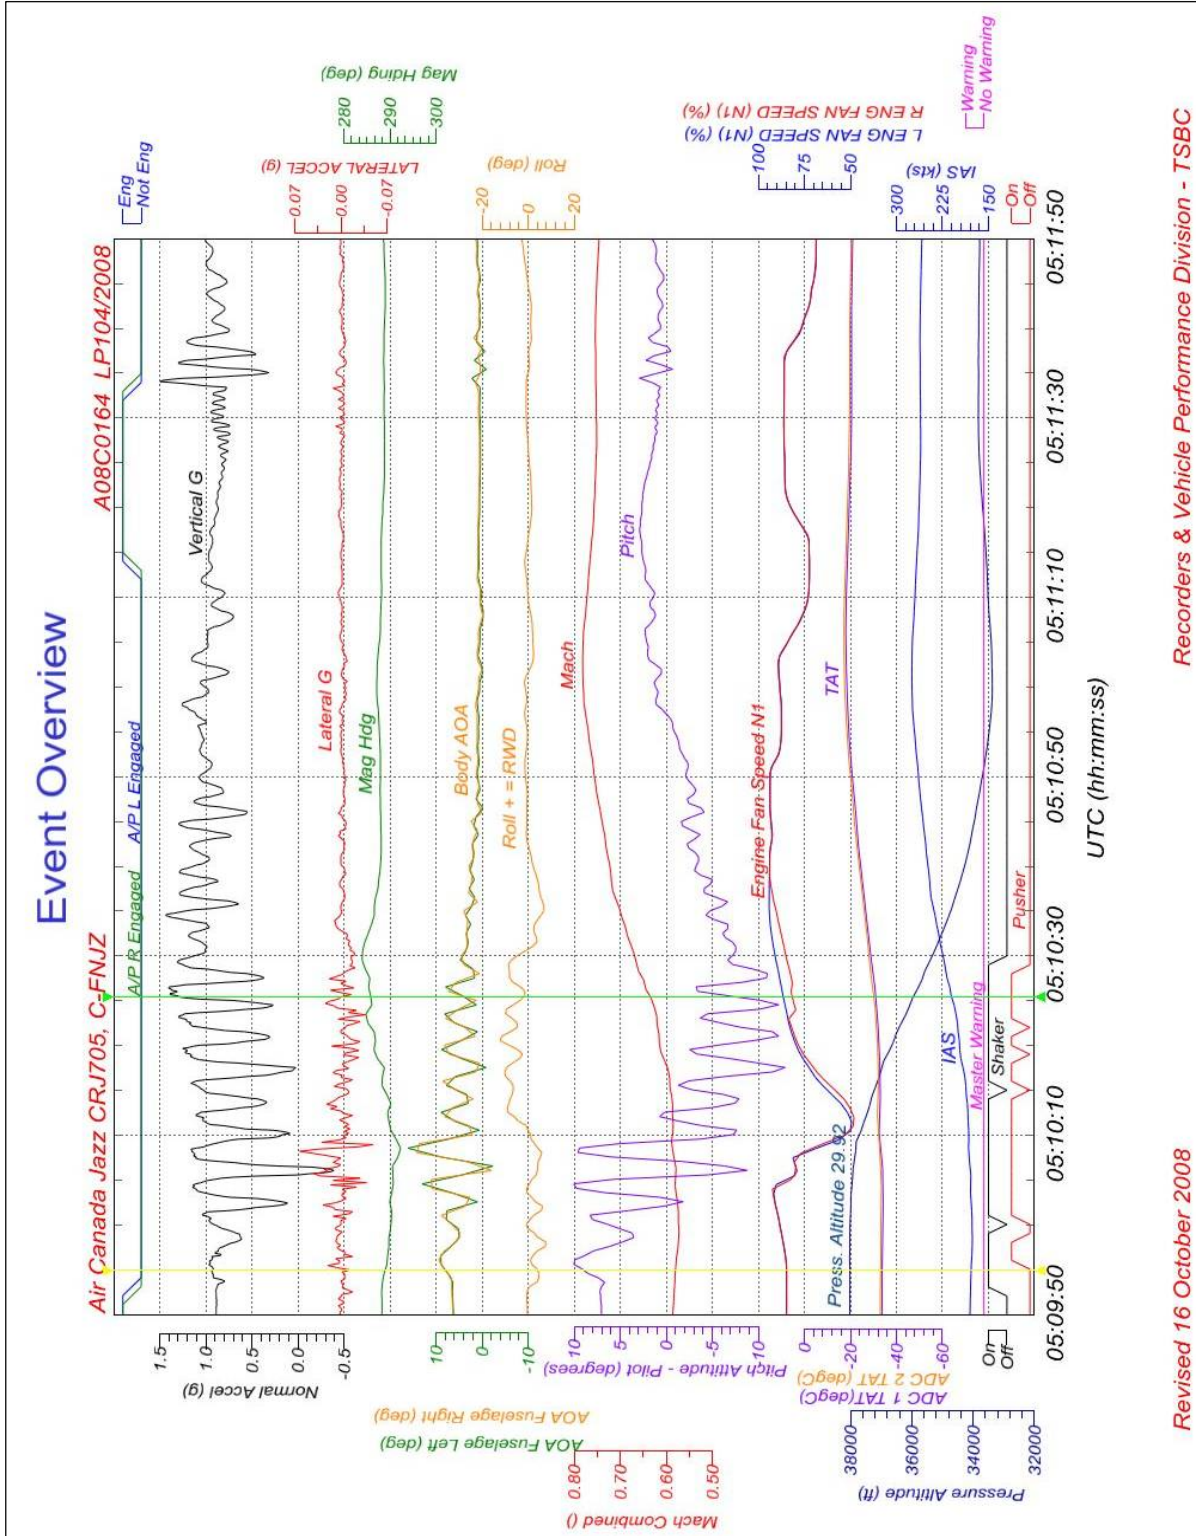
# Annexe A – Aperçu de l'incident

automatique et entrée en action du vibreur de manche. Le commandant de bord a pris les commandes et il a poussé sur les manettes des gaz en moins de deux secondes. Le voyant de décrochage s'est allumé et la tonalité du klaxon associée au système antidécrochage (SPS) s'est faite entendre. Le pousseur de manche est intervenu une première fois, puis quatre autres fois, sur une période d'environ 32 secondes alors que le commandant de bord essayait d'arrêter la descente avec une perte minimale d'altitude. Le commandant de bord a repris la maîtrise de l'avion, et ce dernier s'est mis en palier après une perte d'altitude de quelque 4600 pieds.

L'équipage ignorait que la vitesse avait diminué et il n'a pas identifié la cause du grondement. D'après l'analyse du DFDR et de la mémoire du régulateur automatique à pleine autorité redondante (FADEC), tout indiquait que, lorsque le commandant de bord a poussé sur les manettes des gaz en réaction à l'activation du vibreur de manche et du pousseur de manche, les moteurs (General Electric CF-34-8C5) ont réagi, mais ils ont ensuite décéléré jusqu'à 49 pour cent du régime N1, avant de revenir à leur régime initial, sans intervention de la part de l'équipage. L'équipage ne s'est pas aperçu de cette décélération lorsque celle-ci est survenue. Le SPS a fonctionné comme il était censé le faire. Le déplacement du manche pilote et les variations de l'angle de cabrage de l'avion dénotaient la présence d'oscillations induites par le pilote. Le SPS a actionné automatiquement les allumeurs des moteurs dès que l'AOA a dépassé l'angle de déclenchement d'auto-allumage, et ce, juste avant l'activation du vibreur de manche.

1. Après une mise en palier au niveau de vol 380, le régime N1 des moteurs a été réglé à une valeur trop basse et, comme le pilote automatique était réglé de manière à maintenir l'altitude, il y a eu diminution progressive et continue de la vitesse.

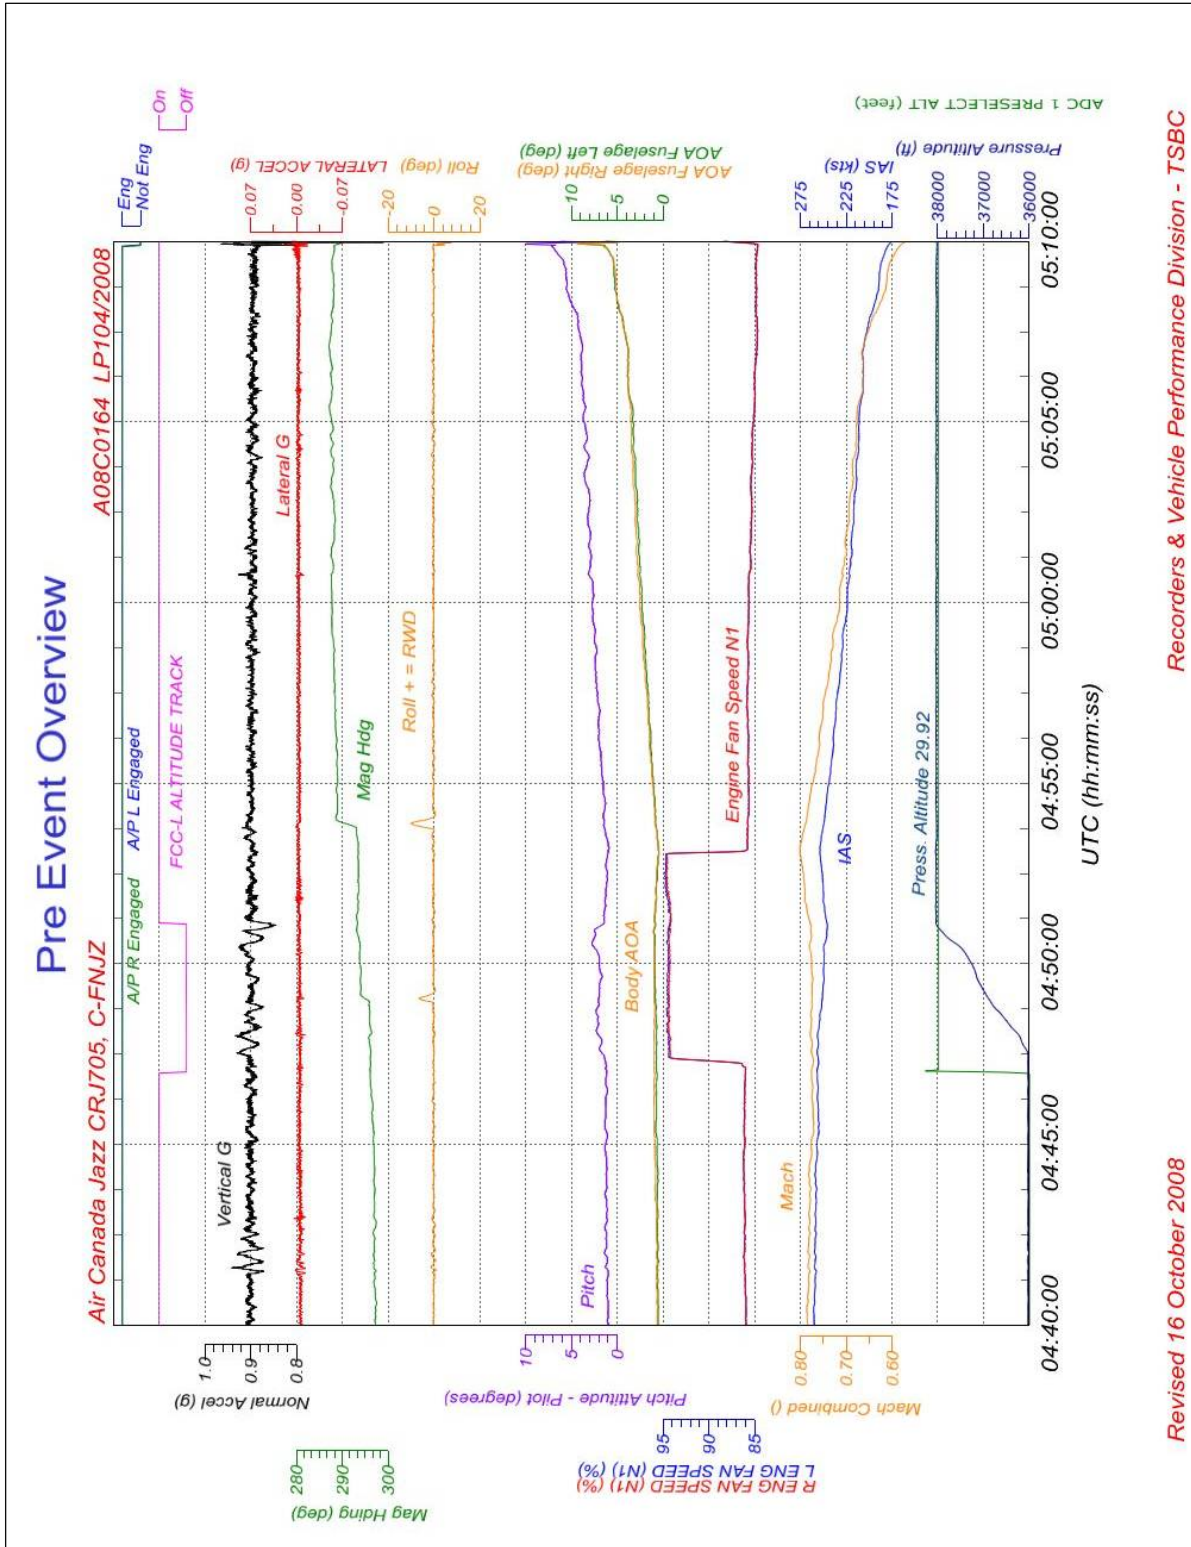
# Annexe B – Aperçu de la situation avant l'incident

D'après l'enregistreur numérique de données de vol (DFDR), quelque deux minutes après la mise en palier, une vitesse stable de Mach 0,77 ou 243 KIAS n'a été maintenue que pendant quelques secondes, après quoi elle s'est mise à diminuer. Progressivement, sur une période de quelque 17 minutes, la vitesse a diminué jusqu'à 180 KIAS<sup>3</sup> alors que l'angle d'attaque (AOA) augmentait progressivement, le pilote automatique tentant de maintenir l'altitude. Le régime N1 et le débit de carburant des moteurs ont également diminué d'environ un pour cent et de 200 livres par heure, respectivement, lorsque l'avion a décélééré. L'avion ne comportait pas de fonction de commande automatique de poussée pour maintenir une vitesse ou un nombre de Mach choisis, et le DFDR indiquait l'absence de tout changement de réglage des manettes de gaz pendant cette période.

2. L'équipage a été distrait et il n'a pas effectué les vérifications périodiques dans le poste de pilotage ni les balayages visuels des instruments, ce qui a fait qu'il n'a pas décelé la réduction de vitesse lente, progressive et continue.
