RAPPORT D'ENQUÊTE AÉRONAUTIQUE A08C0171

PERTE DE PUISSANCE DU MOTEUR ET ATERRISSAGE FORCÉ

DU CESSNA 207A C-FBHP
EXPLOITÉ PAR NORTHWAY AVIATION LTD.
À 2 nm AU NORD DE ST. ANDREWS (MANITOBA)
LE 8 AOÛT 2008

Rapport numéro A08C0171

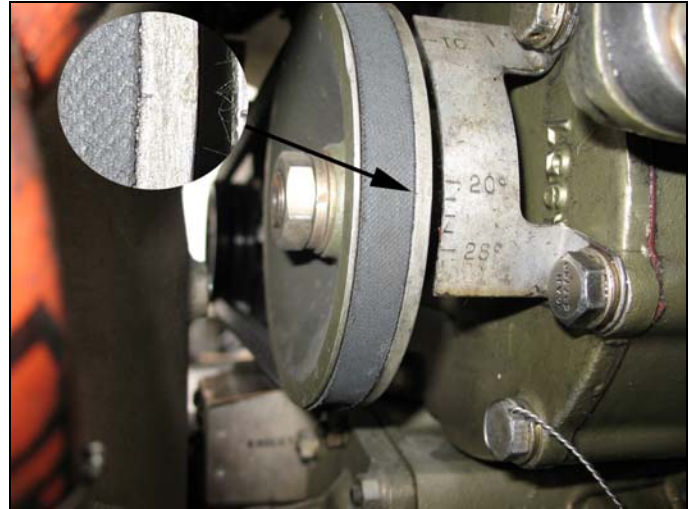
Alors que le technicien faisait tourner l'hélice pour faire correspondre les marques servant au calage de l'allumage, la première marque qu'il a aperçue sur la poulie d'entraînement de l'alternateur était une égratignure (voir la Photo 1) dans laquelle s'étaient logés des débris laissés par le lavage du moteur. L'égratignure, dans laquelle s'étaient logés des débris, ressemblait au bon point de référence utilisé pour le calage (voir la Photo 2). Comme le technicien ne pouvait pas discerner la couleur rouge de la marque pour s'assurer que c'était bien la bonne, il a choisi l'égratignure comme point de référence. Le bon point de référence n'était pas visible, car il se trouvait de l'autre côté de la poulie. Le technicien a donc posé les magnétos en se fiant à l'égratignure où des débris s'étaient incrustés comme point de référence.

Photo 1. Mauvais point de référence du calage de l'allumage, une fois les débris enlevés.

Le technicien ne pouvait pas discerner la couleur rouge de la marque servant au calage; il s'est donc fié à une autre marque dont l'apparence était semblable comme point de référence pour le calage des magnétos. Le technicien n'avait pas fait faire un tour complet à la poulie portant la marque pour vérifier son choix. Le point fixe qui a suivi n'a pas duré assez longtemps pour permettre de cerner toute anomalie du calage de l'allumage. Lors de l'essai de l'allumage d'une seule magnéto, le technicien a attribué la faible baisse de régime, moins élevée qu'à la normale, et la température élevée du moteur après le point fixe au fait que la température ambiante était élevée ce jour-là. La mauvaise concordance entre la marque de la poulie et la plaque indicatrice

Même si, dans ce cas-ci, on a vérifié la marque servant de point de référence pour le calage de l'allumage et qu'elle était exacte, le fait d'utiliser une mauvaise marque (égratignure) comme point de référence a eu le même effet que si l'alignement avait été erroné.

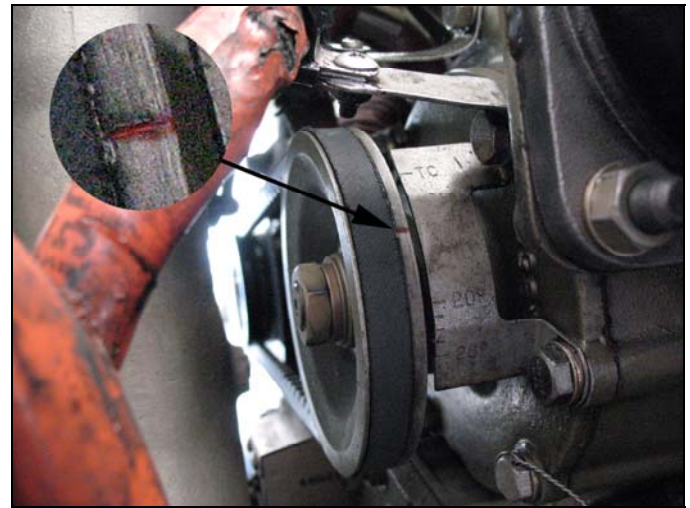
Photo 2. Bon point de référence du calage de l'allumage
