RAPPORT D'ENQUÊTE AÉRONAUTIQUE A08O0035

SORTIE EN BOUT DE PISTE

**DU BOEING 737-700 C-GLWS
DE WESTJET AIRLINES
À OTTAWA (ONTARIO)
LE 17 FÉVRIER 2008**

Rapport numéro A08O0035

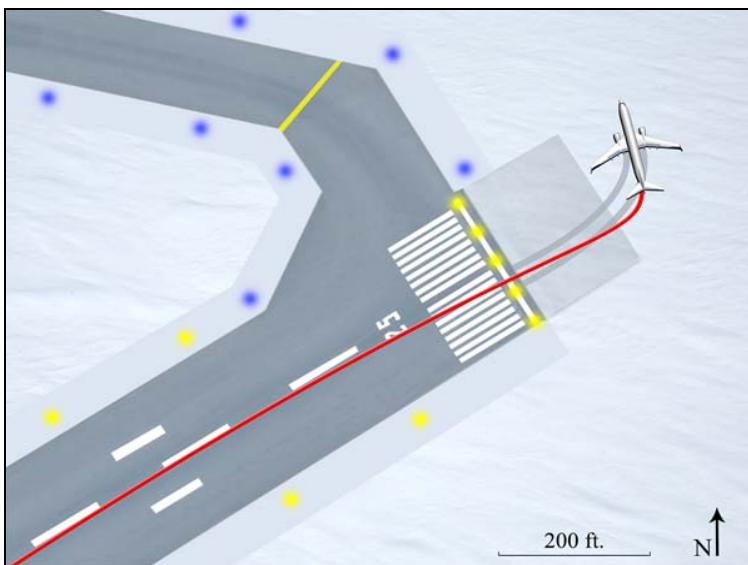
Figure 1. Schéma des lieux

l'avion. Le déploiement de l'inverseur de poussée du moteur numéro 1 a été commandé environ 1,5 seconde après le premier contact au sol de la roue principale droite⁹ et le déploiement complet a eu lieu environ 4,5 secondes après ce premier contact. L'inversion de poussée maximale a été commandée 11 secondes après le premier contact au sol de la roue principale droite et elle est demeurée à ce réglage jusqu'à l'immobilisation de l'avion. Comme les aérofreins n'avaient pas été armés, les déporteurs sol se sont déployés automatiquement au moment de l'inversion de poussée. Il y a eu déploiement complet des déporteurs sol environ deux secondes après le premier contact au sol de la roue principale droite. L'avion est sorti en bout de piste à 40 nœuds et il a parcouru 215 pieds au-delà de l'extrémité de la piste (voir la Figure 1). Il y avait environ deux pieds de neige à cet endroit.

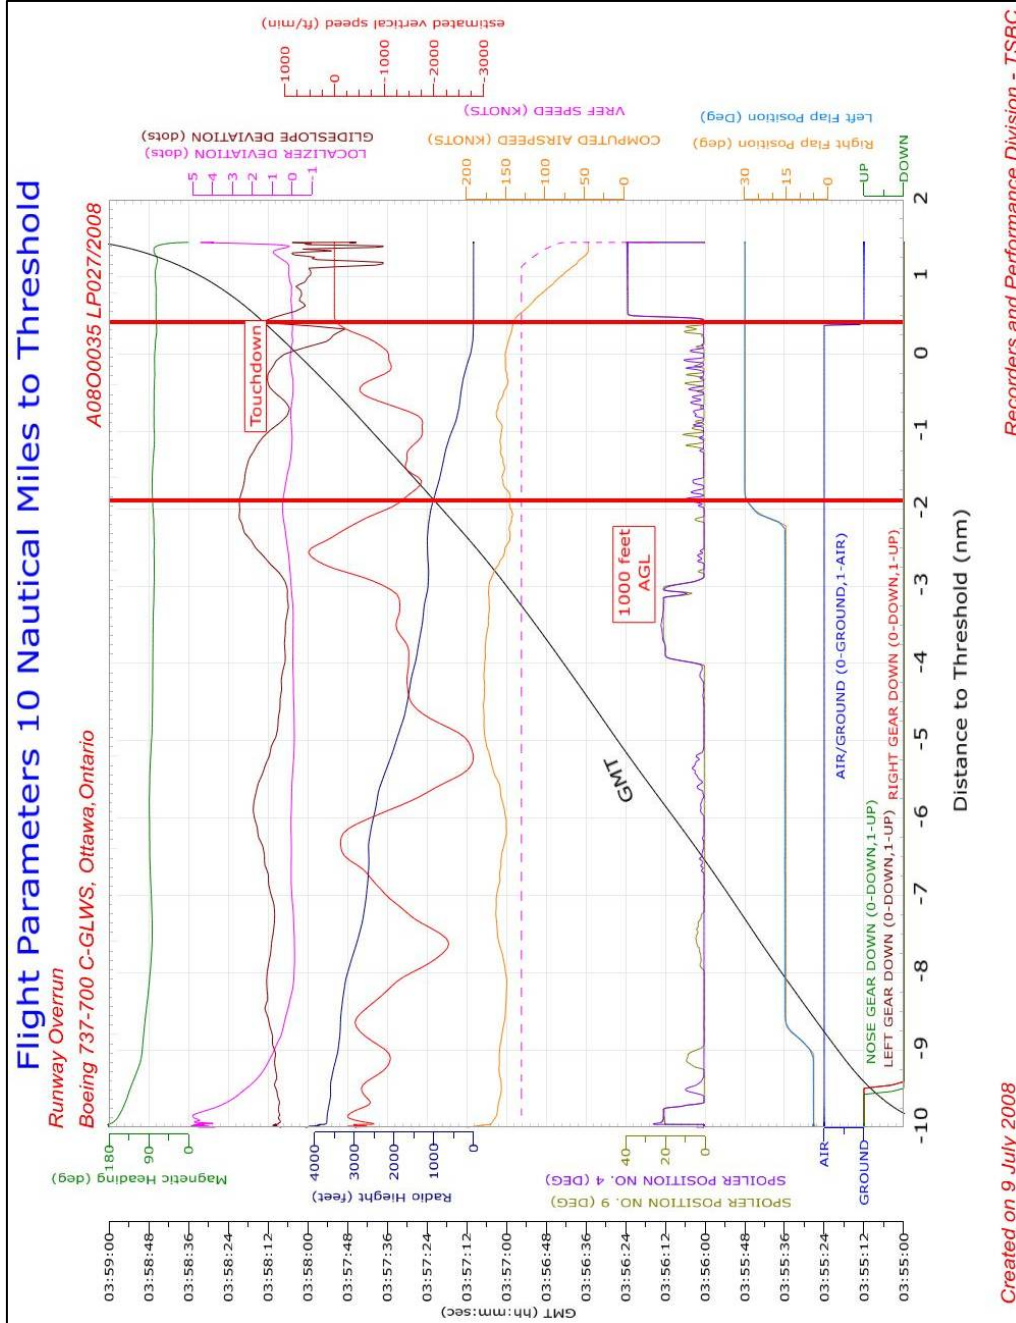
Annexe D – Tracé de l'enregistreur de données de vol couvrant les 10 derniers milles marins

À 22 h 56 min 32, il y a eu interception de la trajectoire de descente et, conformément aux procédures d'utilisation normalisées (SOP) de la compagnie, les volets auraient dû être réglés sur 30. Toutefois, la vitesse de l'avion était trop élevée pour un tel réglage, et les aérofreins ont été déployés afin de réduire la vitesse. L'équipage n'avait pas encore contacté la tour d'Ottawa et, à 22 h 57 min 6, cette dernière a demandé à WJA 846 s'il était sur la fréquence. S'en est suivi un échange de communications de 20 secondes au cours duquel plusieurs activités se sont déroulées simultanément dans le poste de pilotage. L'équipage de WJA 846 a fait savoir qu'il était aux prises avec un fort vent arrière et qu'il lui faudrait peut-être remettre les gaz. À environ 1500 pieds au-dessus du sol (agl), l'équipage a débrayé le pilote automatique afin de se mettre en palier et de réduire la vitesse pour pouvoir régler les volets sur 30. Puis les aérofreins ont été rentrés sans être réarmés en prévision de l'atterrissage, et les volets ont été réglés sur 30. En approche finale, la vitesse a varié entre 145 et 177 nœuds (voir l'Annexe D – Tracé de l'enregistreur de données de vol couvrant les 10 derniers milles marins).
