RAPPORT D'ENQUÊTE AÉRONAUTIQUE A08O0233

DESCENTE NON COMMANDÉE ET COLLISION AVEC LE RELIEF

**DU CESSNA 172P C-GHSQ
À 7 NM À L'OUEST DE SHELBURNE (ONTARIO)
LE 1^{ER} SEPTEMBRE 2008**

Rapport numéro A08O0233

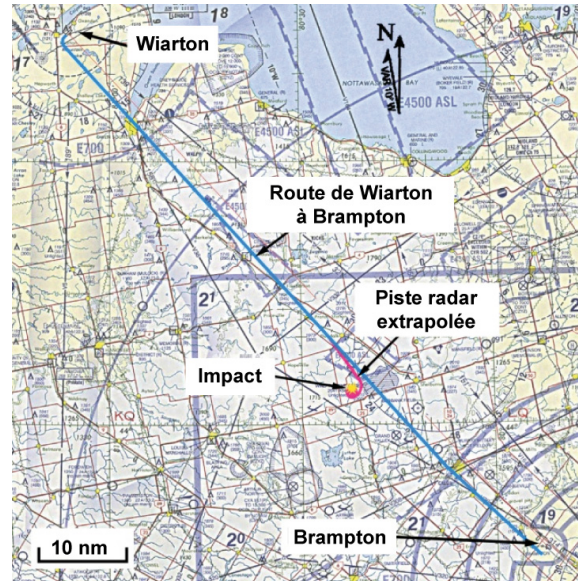
Figure 1. Route de C-GHSQ et lieu de l'écrasement

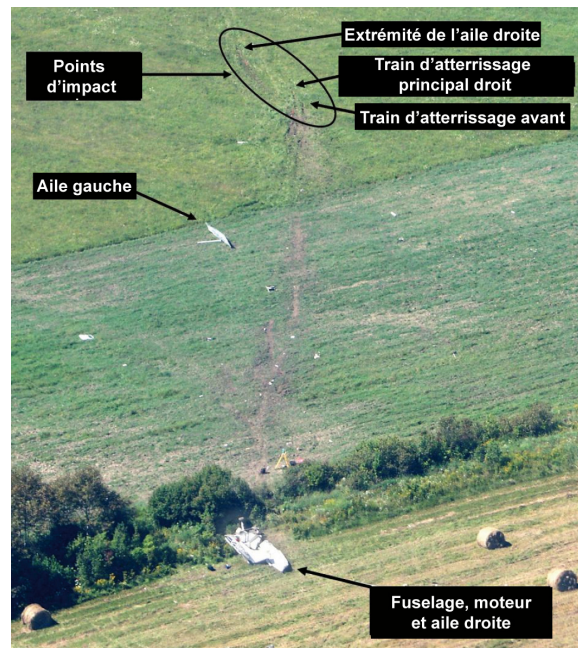
L'avion a percuté le relief cap à l'est, incliné d'environ 45° à droite, dans un piqué de 7° à 8° degrés et à une vitesse de 140 nœuds. D'après les empreintes laissées au sol, l'aile droite de l'appareil a touché le sol en premier, suivie de la roue principale droite et, ensuite, de la roue avant. L'avion est parti en tonneau et a commencé à se rompre. L'aile gauche s'est détachée du fuselage à environ 200 pieds du premier point de contact. L'épave principale, qui se composait du fuselage et de l'aile droite, gisait à environ 430 pieds du point de contact initial. Différentes pièces du poste de pilotage, des morceaux d'aile, des portes et le train d'atterrissage ont été retrouvés tout le long du sillon laissé par l'impact. L'avion a été détruit (voir la photo 1).

Photo 1. Lieu de l'écrasement de C-GHSQ

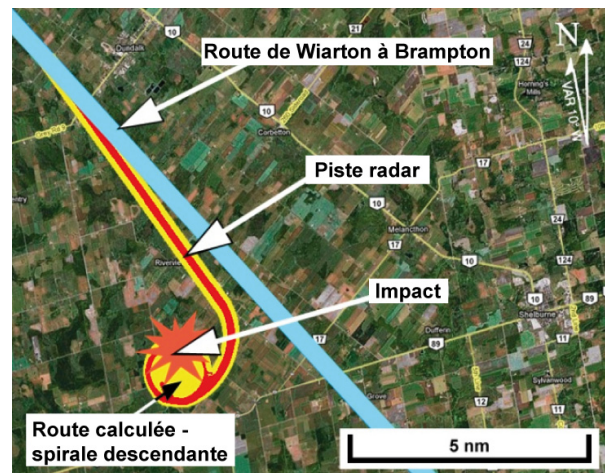
Selon les données radar de la trajectoire de vol, l'avion a essentiellement été en vol rectiligne en palier entre CYVV et CNC3 jusqu'à 4 h 24 min 30, moment où il y a eu un changement apparent dans la trajectoire de vol (voir la figure 2). Le reste des données radar a montré un virage vers la droite et le début d'une descente. La trajectoire de vol a été reconstituée à partir de ce point jusqu'à l'impact en supposant aucun changement à l'égard de l'état compensé de l'appareil (c'est-à-dire qu'il n'y a pas eu de changement de la puissance du moteur ni des efforts aux commandes) et un petit réglage en fonction du vent et de l'angle de la trajectoire de vol initiale. La trajectoire de vol résultante apparaît à la figure 3.

Figure 2. Lieu de l'écrasement de C-GHSQ

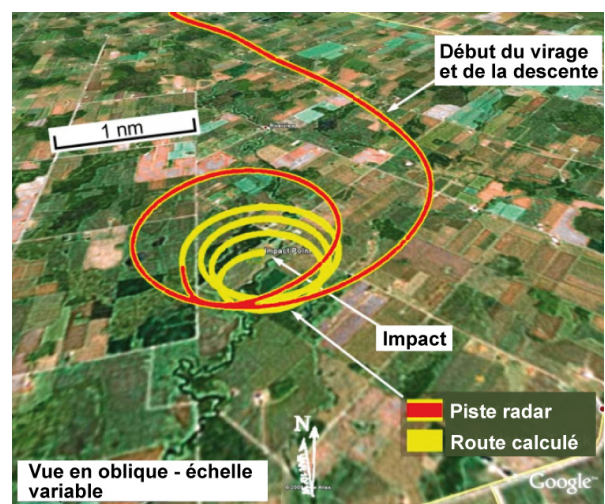
Figure 3. Trajectoire de vol finale de C-GHSQ

L'analyse a permis de déterminer que le changement de la trajectoire de vol correspondait au fait que le pilote avait cessé de solliciter les commandes d'inclinaison latérale et de direction nécessaires pour maintenir le cap de l'avion. Lorsque l'avion s'est mis à dévier de son azimut initial et de son inclinaison originale, sa stabilité naturelle aurait fait en sorte que sa vitesse verticale de descente aurait augmenté au fur et à mesure que le virage augmentait, ce qui est caractéristique de la stabilité en spirale sans intervention du pilote. L'analyse de la trajectoire de vol a déterminé que, sans aucune action du pilote sur les commandes, l'avion aurait continué sa descente en spirale à partir de sa dernière position enregistrée par le radar jusqu'au point où il a percuté le relief. De plus, l'analyse a permis de prédire exactement l'endroit, le cap et l'assiette de l'avion au moment de l'impact.
