RAPPORT D'ENQUÊTE AÉRONAUTIQUE
A08O0333

SORTIE EN BOUT DE PISTE

DU DE HAVILLAND DHC-8-100 C-GTBP
EXPLOITÉ PAR JAZZ AIR LP (AIR CANADA JAZZ)
À L'AÉROPORT JACK GARLAND DE NORTH BAY (ONTARIO)
LE 14 DÉCEMBRE 2008

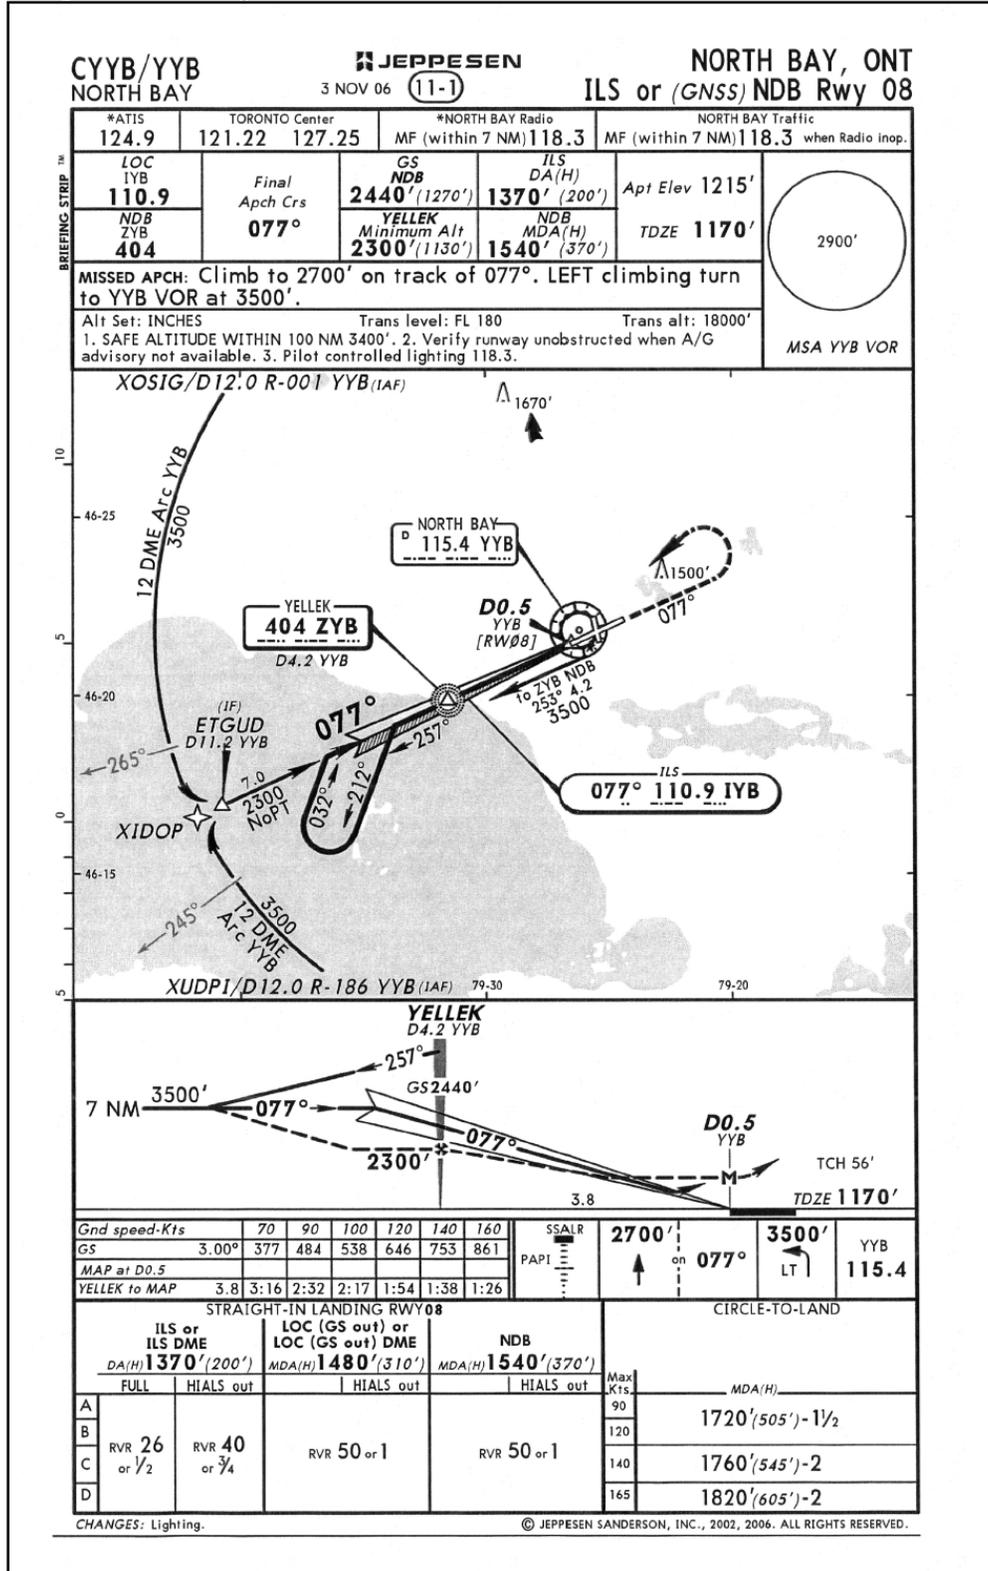
Annexe B – Carte d’approche Jeppesen pour North Bay

Avant la descente, l'équipage de l'avion a procédé à un exposé en préparation de l'approche SCDA au radiophare d'alignement de piste (LOC) de la piste 08 (voir l'annexe B). L'exposé prévoyait l'utilisation de procédures d'approche surveillée par le pilote (PMA); l'avion évoluerait à une vitesse indiquée de 120 nœuds (KIAS), franchirait le repère d'approche finale (FAF) à une altitude de 2500 pieds au-dessus du niveau de la mer (asl)³ et descendrait de 700 pieds par minute jusqu'à l'altitude minimale de descente (MDA) de 1480 pieds. L'altitude de la zone de toucher des roues est de 1170 pieds.

Une fois le FAF franchi, l'aéronef descend à une vitesse déterminée en fonction du profil latéral de la carte d'approche Jeppesen (voir l'annexe B) qui correspond à la vitesse sol utilisée. Une vitesse sol de 120 nœuds correspond à 646 pieds par minute, laquelle valeur sera arrondie à la hausse à 700 pieds par minute. L'alignement de descente intercepte le FAF à une altitude de 2440 pieds, laquelle sera arrondie à 2500 pieds.

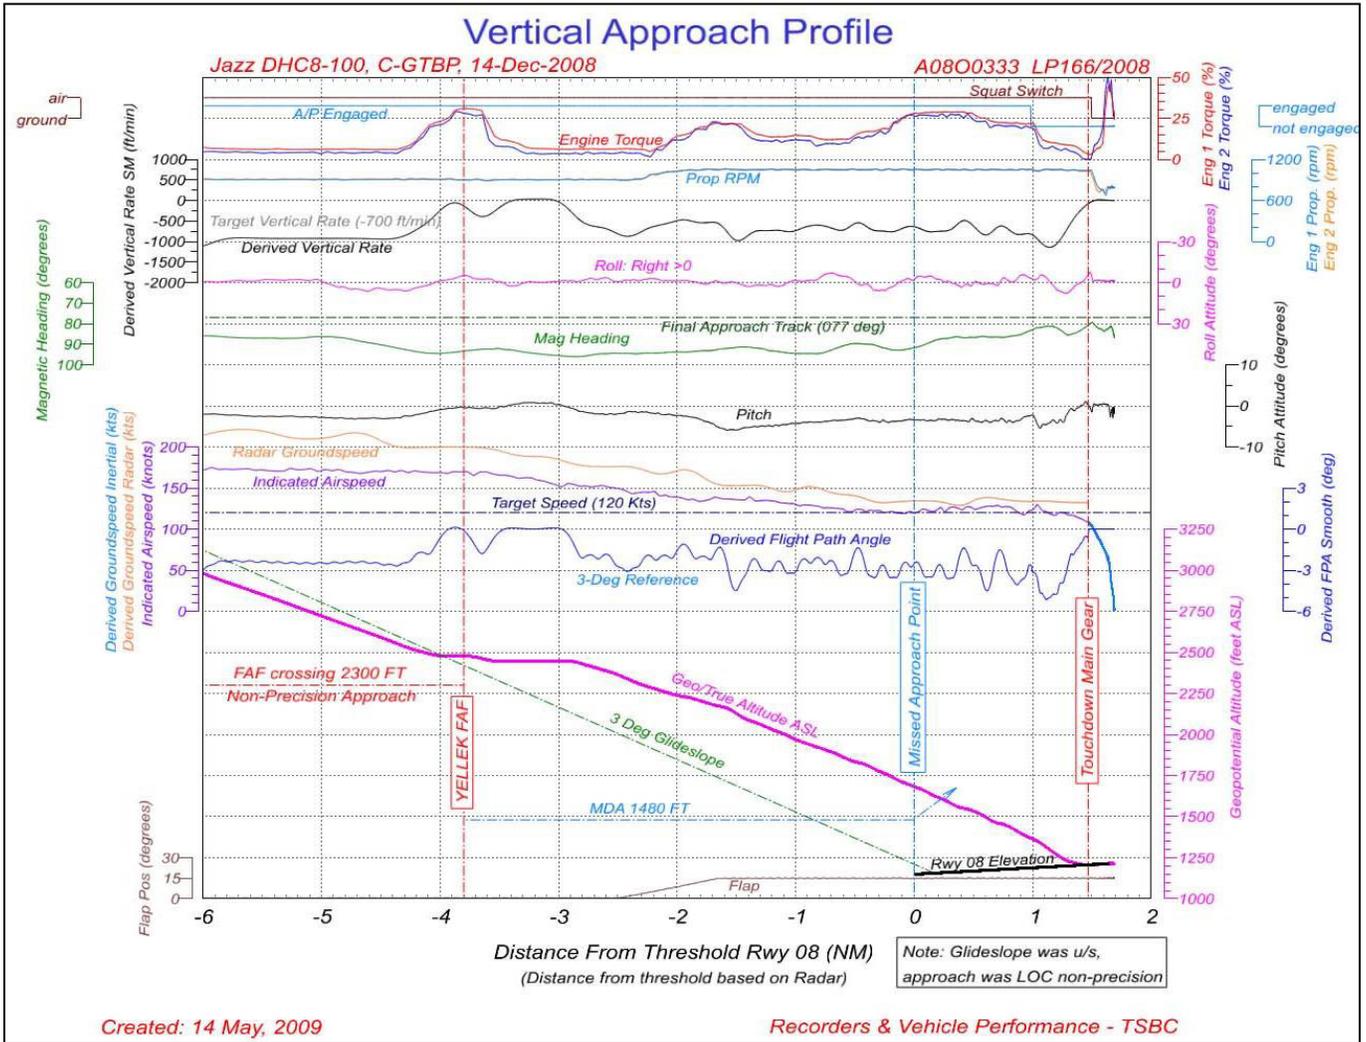
Annexe C – Profil vertical de l'approche

L'avion a viré en descente pour se mettre en approche finale; il s'est mis en palier à 2500 pieds, à 0,2 mille marin (nm) avant le FAF. Il a franchi le FAF à une vitesse d'environ 170 KIAS et à une vitesse sol de 200 nœuds. Au FAF, l'avion a commencé à perdre de la vitesse. Il n'a pas été possible de déterminer si l'équipage avait commencé ou non à mesurer le temps d'approche finale à partir du FAF. L'avion a ralenti à la vitesse de sortie des volets et du train d'atterrissage, et il a commencé sa descente à 1 nm après le FAF, à un taux de descente d'environ 700 pieds par minute; il s'est ainsi placé au-dessus de la trajectoire de vol souhaitée. À 3,3 nm après le FAF, l'avion a atteint la vitesse ciblée de 120 KIAS (vitesse sol de 140 nœuds), et il était configuré pour l'atterrissage. L'avion a franchi le point d'approche interrompue (MAP) à une altitude d'environ 1700 pieds, à 220 pieds au-dessus de la MDA (voir l'annexe C). Les membres de l'équipage de conduite ne savaient pas qu'ils se trouvaient au-dessus de la trajectoire de vol souhaitée.

1. La vitesse d'approche de l'avion était plus élevée que celle prescrite par les procédures d'utilisation normalisées (SOP) d'Air Canada Jazz. Comme l'avion ne pouvait pas être configuré pour l'atterrissage avant d'avoir ralenti à la vitesse adéquate, le début de la descente finale vers l'altitude minimale de descente (MDA) a été retardé.
