**RAPPORT D'ENQUÊTE AÉRONAUTIQUE**  
**A08Q0171**

**SORTIE DE PISTE**

**DU BOEING 747-428 F-GITC**  
**EXPLOITÉ PAR AIR FRANCE**  
**À L'AÉROPORT INTERNATIONAL DE MONTRÉAL/  
PIERRE-ELLIOTT-TRUDEAU (QUÉBEC)**  
**LE 26 AOÛT 2008**

Rapport numéro A08Q0171

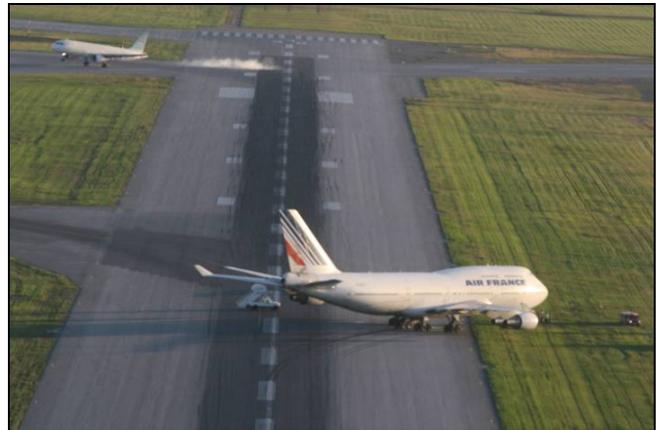
À quelque 45 nœuds, alors que les inverseurs de poussée étaient rentrés et que les freins automatiques étaient débrayés, l'avion a viré à droite. Le pilote a déplacé la commande d'orientation du train avant vers l'avant et a mis plein gouvernail de direction à gauche dans l'espoir de corriger, mais le taux de virage a augmenté rapidement. Les freins ont été serrés au maximum et, à 21 h 48, l'avion s'est immobilisé sur un cap au 277 °M, avec le train d'atterrissage avant à 26 pieds à l'extérieur du bord droit de la piste (Photo 1).

**Photo 1.** Vue de l'avion du côté droit de la piste

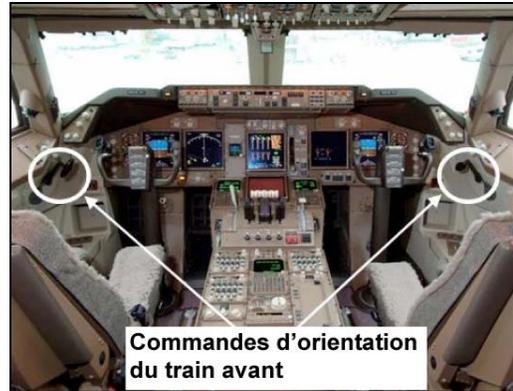
Photo 2. Emplacement des commandes d'orientation du train avant

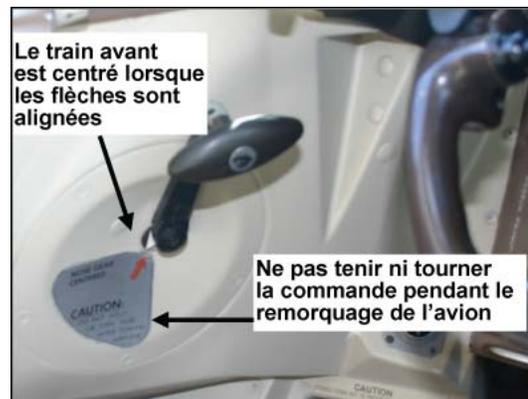
Près du pointeur se trouve également une afficheur d'avertissement avisant le personnel de ne pas tenir ni tourner la commande pendant le remorquage de l'avion (Photo 3)<sup>9</sup>.

Photo 3. Gros plan de la commande gauche

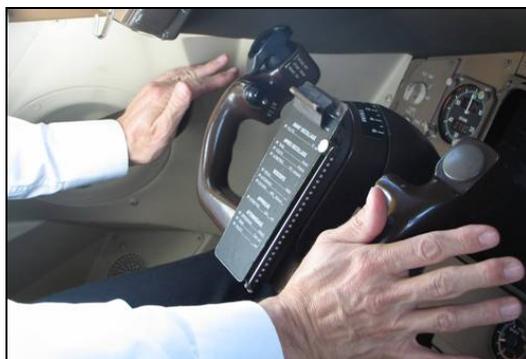
Le déplacement du bras du pilote vers l'avant lorsque le pilote pousse presque à fond sur le manche équivaut à un déplacement de la commande d'orientation du train avant de 50 à 60° vers l'avant (Photo 4), ce qui se traduit par un braquage du train avant de 25 à 30° vers la droite.

**Photo 4.** Vue de la commande d'orientation du train avant et du manche vers l'avant

Même si l'on ne peut expliquer le premier déplacement de la commande d'orientation du train avant, la position angulaire du bras correspond à la position angulaire du bras sur le manche une seconde plus tôt. Il se peut que le PF ait par mégarde poussé sur la commande d'orientation en croyant qu'il s'agissait du manche.

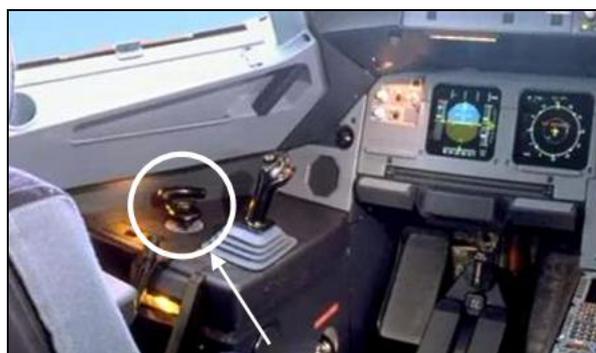
Les commandes d'orientation du train avant sur le A320 que le commandant de bord pilotait avant de piloter le B744 sont situées à la hauteur des genoux des deux pilotes (Photo 5). Ces commandes fonctionnent dans un plan horizontal et leur déplacements gauche-droite font virer l'avion au sol. Pour manipuler l'une ou l'autre des commandes, on baisse le bras, on saisit le dessus de la poignée et on déplace la commande d'un mouvement du poignet. La commande d'orientation du train avant de l'A320 est située plus bas et plus vers l'extérieur que la commande du B744.

**Photo 5.** Vue de la commande d'orientation du train avant de l'A320

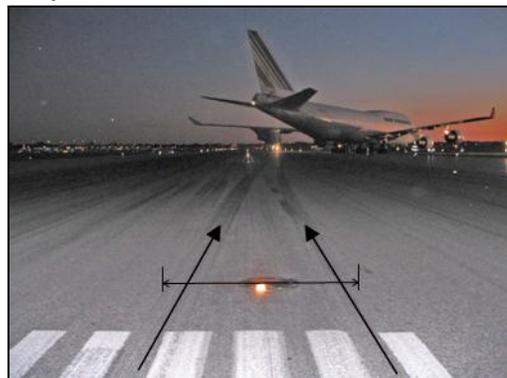
Les traces de dérapage laissées par le train avant commencent en ligne droite sur l'axe de piste et continuent sur les marques d'axe de piste et de chaque côté du balisage lumineux d'axe de piste sur une distance d'environ 600 pieds; les traces de dérapage se dirigent ensuite vers le bord droit de la piste, ce qui donne une distance de dérapage de 1160 pieds environ (Photo 6). Le train avant s'est immobilisé à 26 pieds à l'extérieur du bord droit de la piste.

**Photo 6.** Vue des traces de dérapage du train avant

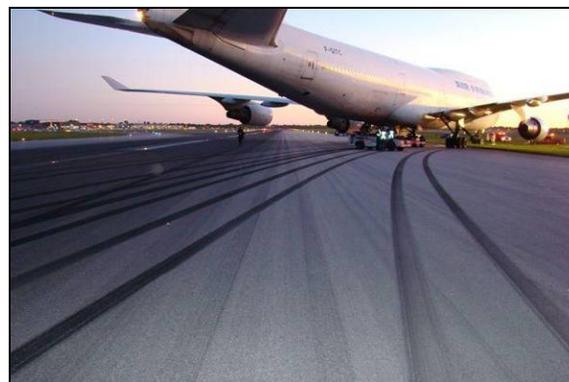
Les traces de dérapage laissées par les pneus du train principal débutent à quelque 800 pieds de l'endroit où le train avant s'est mis à déraper et elles s'étendent sur quelque 210 pieds. Les pneus du train principal droit se sont immobilisés à 9 pieds du bord de la piste (Photo 7).

**Photo 7.** Vue des traces de pneus du train principal (freinage important)

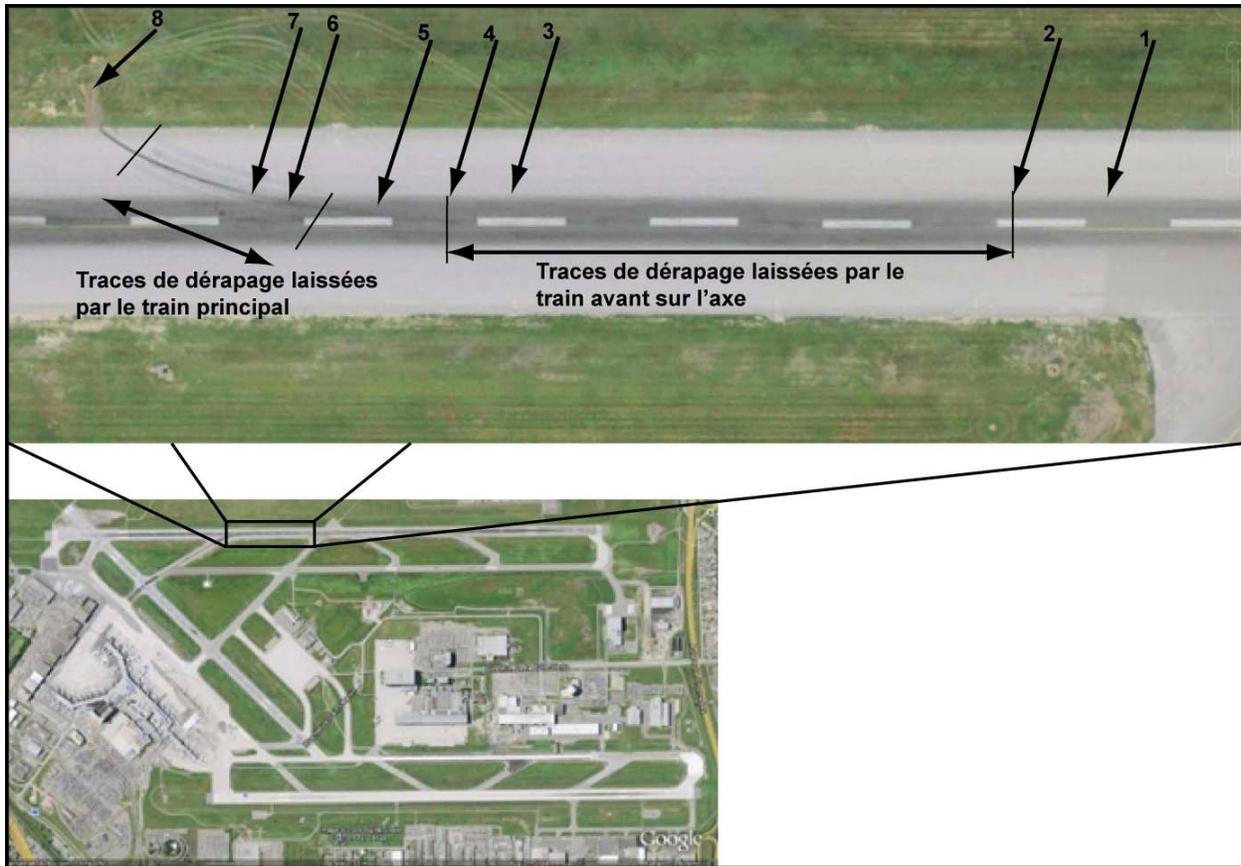
La synchronisation des données DFDR a permis de générer la séquence d'événements suivante : (Figure 1) :

Figure 1. Séquence des événements survenus pendant la course à l'atterrissage
