RAPPORT D'ENQUÊTE AÉRONAUTIQUE A09C0017

COLLISION AVEC LE RELIEF AU DÉCOLLAGE DU DE HAVILLAND DHC-6 DE LA SÉRIE 100 C-FCCE EXPLOITÉ PAR TRANSWEST AIR LIMITED À LA RONGE (SASKATCHEWAN) LE 4 FÉVRIER 2009

Rapport numéro A09C0017

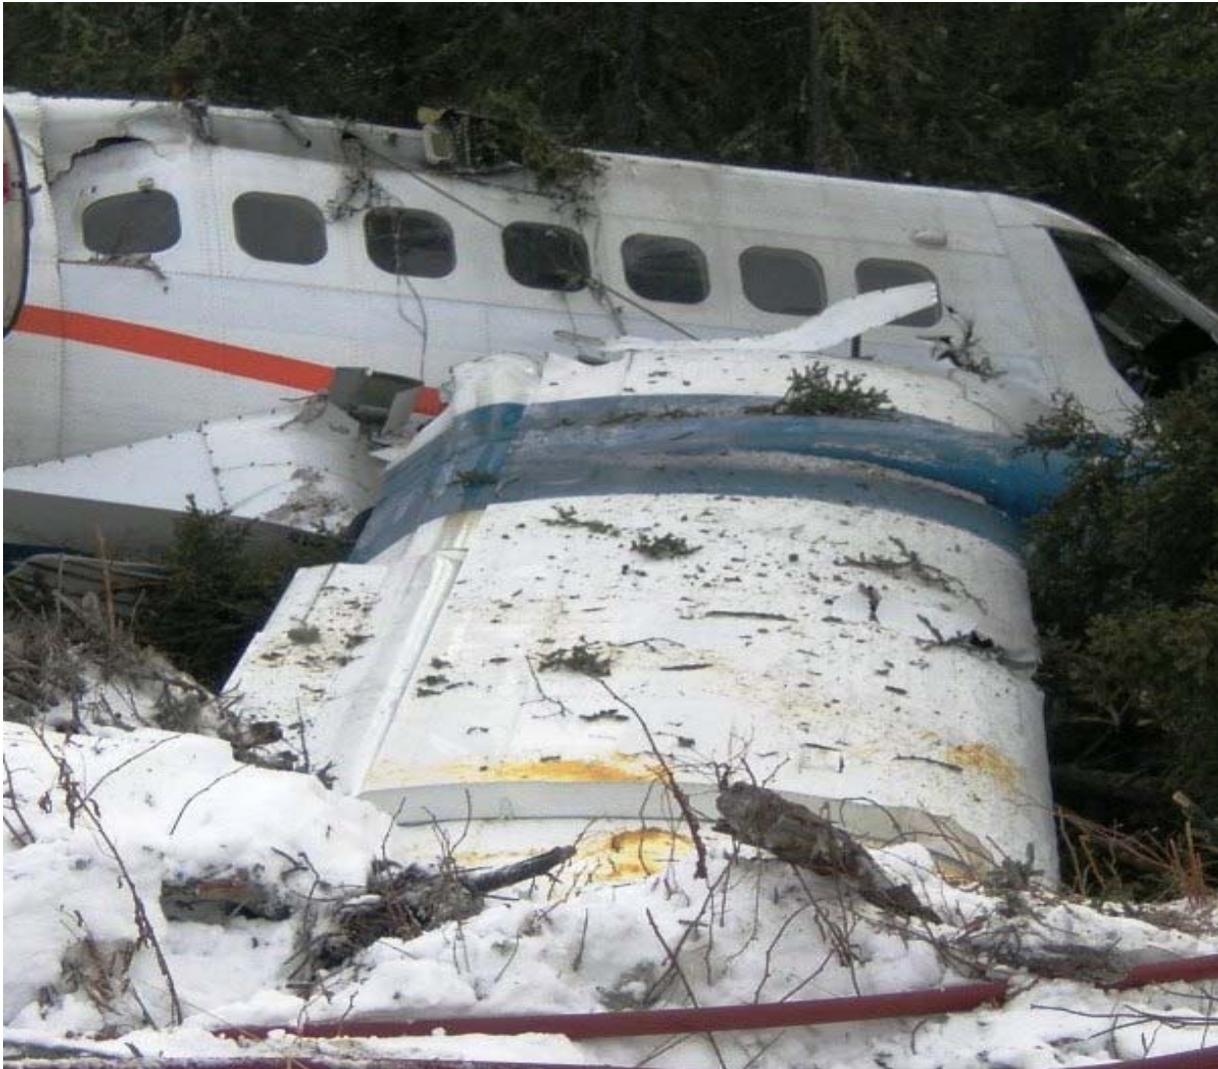
Plusieurs photos de l'appareil ont été prises immédiatement après l'accident. L'extrados de l'aile droite était visible dans les photos, mais l'aile gauche ne l'était pas. De la contamination était visible sur les volets près de l'emplanture de l'aile droite et semblait s'étendre vers l'extérieur sous la forme d'une ligne le long des flaperons. De la contamination était également visible sur la région peinte en bleu autour de la nacelle du moteur (voir la photo 1). Des dépôts d'huile étaient également visibles sur l'aile droite en provenance du moteur droit lorsqu'il a été arraché de ses bâtis. Ces dépôts d'huile ont été comparés aux dépôts que l'on pouvait voir dans les photos prises le lendemain de l'accident quand la température était passée au-dessus de zéro. On a noté des différences significatives dans la taille de ces dépôts (voir la photo 2). Ces différences s'expliquent probablement par la fonte des contaminants gelés qui, au départ, emprisonnaient l'huile et l'empêchaient de se répandre davantage. La contamination des ailes augmente la traînée aérodynamique et réduit la portance.

Photo 1. L'aile droite immédiatement après l'accident.

Les données météorologiques de La Ronge indiquaient qu'il y avait eu deux périodes de neige après que l'avion eut été stationné le 29 janvier 2009 et que, dans l'après-midi du 31 janvier, des températures égales ou supérieures à zéro avaient été observées. Par conséquent, il est probable que la neige sur les gouvernes ait fondu, se soit ensuite transformée en glace et ait adhéré aux gouvernes. Une chute de neige survenue subséquemment a camouflé cette contamination. Même si le premier officier a balayé toutes les gouvernes pour y enlever la neige, il aurait été impossible de confirmer que toute contamination avait été éliminée sans faire une inspection tactile, ce qui n'a pas été fait. Par conséquent, il y a probablement eu contamination des surfaces critiques, comme le laissent croire les photos prises après l'accident.

Aucune défaillance mécanique, qui aurait pu expliquer le mouvement de lacet vers la droite et l'inclinaison latérale après que le ski du train avant et le ski du train principal gauche ont cessé de toucher au sol, n'a été trouvée. Toutefois, la contamination sur l'aile droite, mise en évidence par les photos, aurait pu provoquer une dégradation de la portance et une augmentation de la traînée sur l'aile droite, la laissant en décrochage à la faible vitesse propre à un décollage à performances maximales ADAC. Bien que l'état de l'aile gauche n'ait pas été documenté en photo, le déjaugage de l'aile gauche s'est fait à l'intérieur des limites prévues par le supplément du manuel de vol pour avion sur skis. Par conséquent, l'aile gauche était probablement non-contaminée ou moins contaminée. Il est probable, cependant, qu'une contamination asymétrique des ailes ait créé un différentiel de portance, provoquant un mouvement de roulis et de lacet vers la droite. L'intervention du commandant de bord qui a tenté de soulever l'aile en braquant l'aileron aurait augmenté l'angle d'attaque de l'aile droite et empiré la situation. L'avion a réussi à atteindre une vitesse qui générerait suffisamment de portance sur l'aile droite, ce qui a permis au ski droit de décoller. La proximité des arbres empêchait, toutefois, un départ sécuritaire. Quand on a sorti les volets, la portance sur l'aile droite a diminué de nouveau et le bout de l'aile droite s'est enfoncé dans la neige.

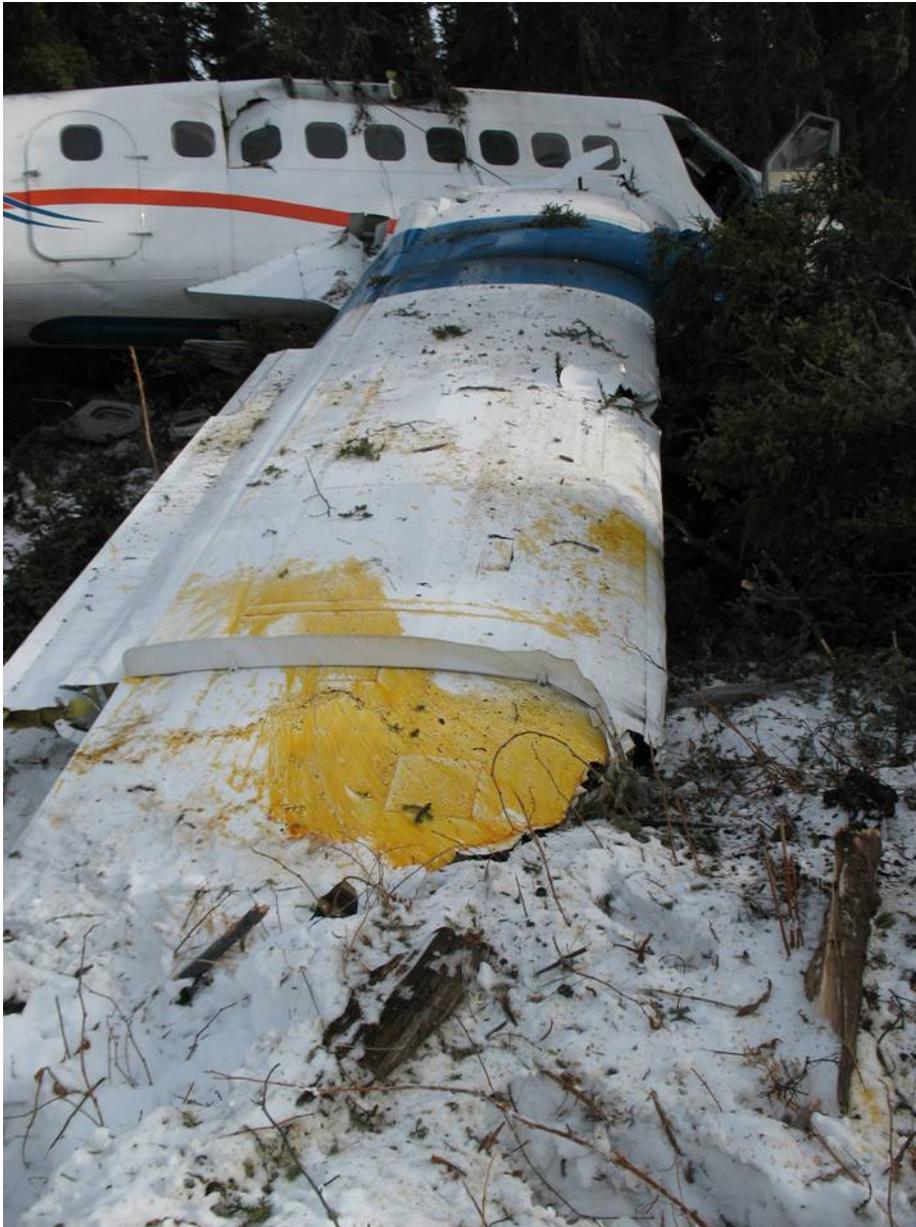
Photo 2. L'aile droite deux jours après l'accident.
