## **RAPPORT D'ENQUÊTE AÉRONAUTIQUE A09C0028**

### **ATTERRISSAGE TRAIN RENTRÉ DU SWEARINGEN SA226-TC METRO II C-FSLZ EXPLOITÉ PAR PERIMETER AVIATION LIMITED À WINNIPEG (MANITOBA) LE 3 MARS 2009**

Rapport numéro A09C0028

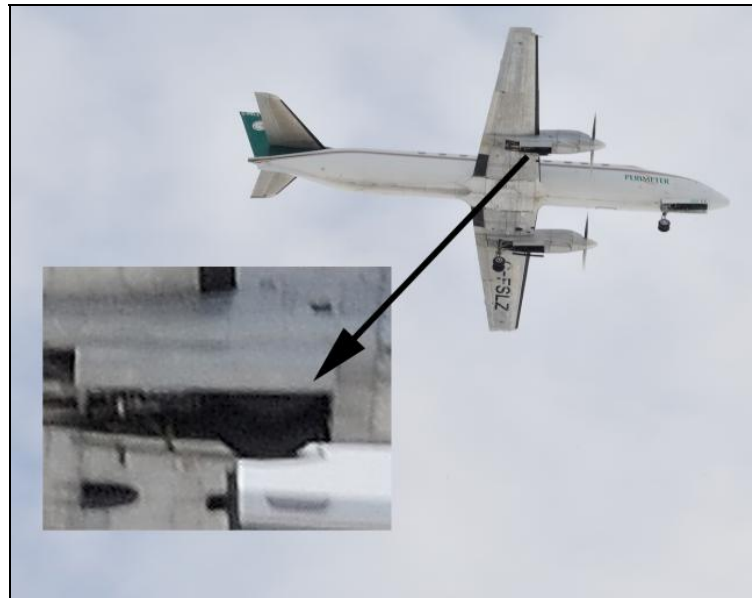
De la cabine, on a observé le train et constaté que le train principal gauche était complètement sorti. Le train principal droit semblait coincé dans son logement, et la trappe était partiellement ouverte. Le pneu intérieur reposait sur l'intérieur de la trappe en question. (Voir la Photo 1).

**Photo 1.** Pneu appuyé contre l'intérieur de la trappe du train  
(Source : ministère de la Défense nationale)

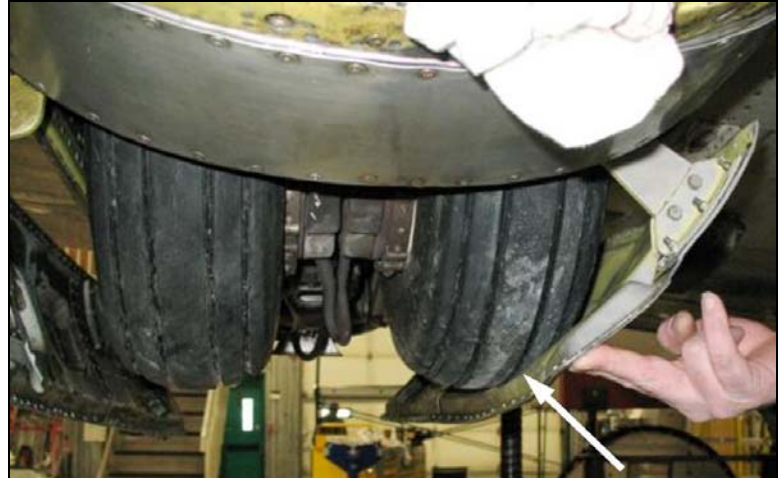
**Photo 2.** Zone où le pneu donne contre le train d'atterrissage.

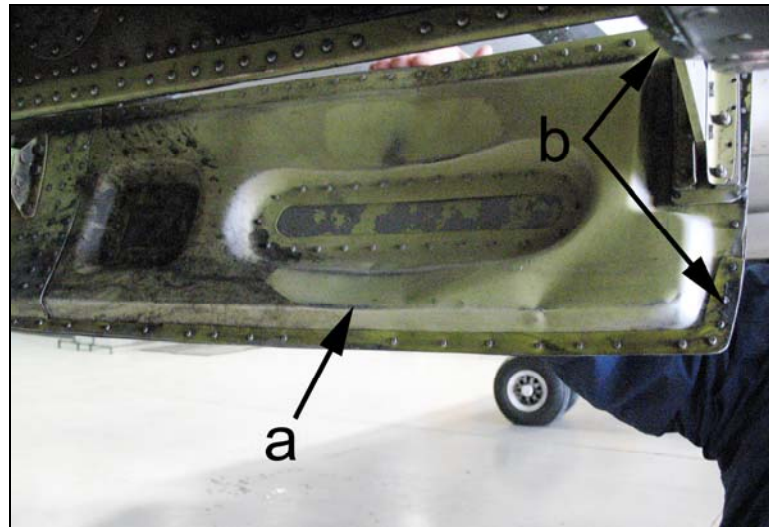
originale de la trappe. D'autres cycles de rentrée et de sortie du train ont été effectués ultérieurement, et on a remarqué que, lors de la sortie du train, le pneu numéro trois restait accroché quelques instants au panneau en saillie intérieur, mais la trappe ployait et le pneu descendait. Une charge latérale a été placée sur la trappe pour reproduire les charges aérodynamiques prévues pendant le vol. Le pneu numéro trois a accroché le rebord du panneau en saillie intérieur (voir la Photo 2) où il est resté coincé, ce qui a arrêté la sortie du train et fait bomber la trappe de train, tout comme il a été constaté après l'accident en question (voir la Photo 3).

**Photo 3. (a)** Dommages causés au rebord du panneau intérieur en saillie.

**(b)** Marques d'usure causées par le frottement contre le profilé d'extrémité arrière du fuseau.

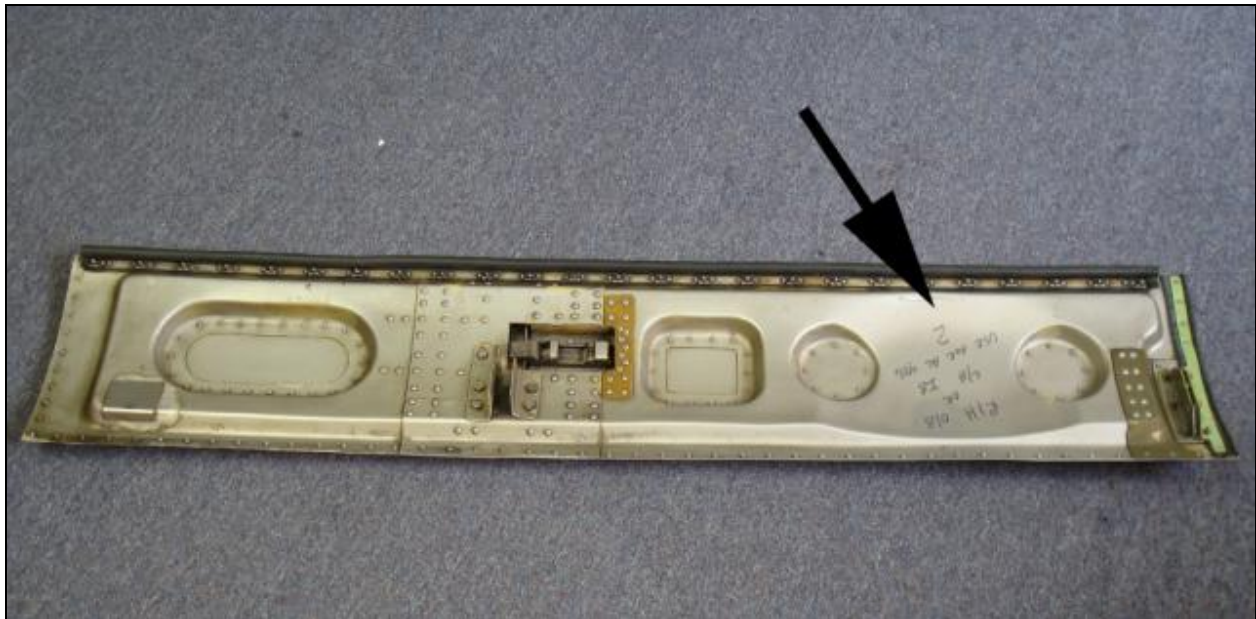
La trappe du train d'atterrissage comprend un panneau intérieur en saillie qui assure la rigidité de la trappe, mais cette conception a le désavantage de comporter un rebord où un pneu peut rester accroché. Les trappes de train d'atterrissage de modèles plus récents d'avions Fairchild SA227 Metro III/23 ont été modifiées afin d'éliminer ce rebord (voir la Photo 4).

**Photo 4.** Nouvelle conception de la trappe de train d'atterrissage qui est posée dans les modèles plus récents d'avions Fairchild SA227 Metro III/23.

1. Dans les avions Fairchild SA227 Metro III/23 de construction plus récente, le rebord du revêtement intérieur de la trappe a été redessiné, et il présente un profil moins en saillie, ce qui permet de remédier quelque peu aux problèmes de dégagement des pneus.

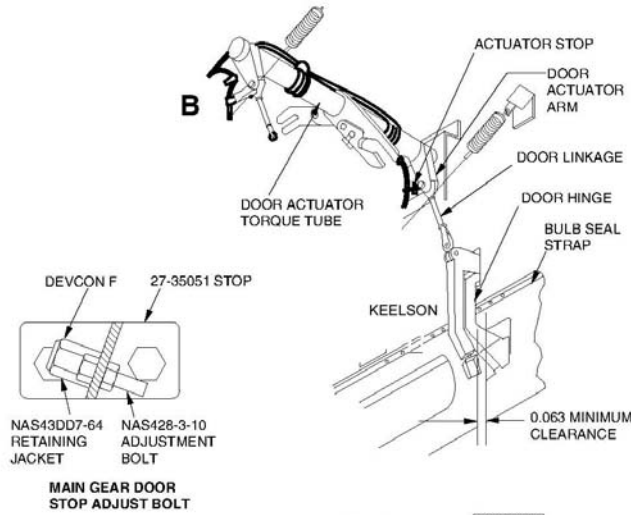
Gear Door Rigging  
Figure 207

du train, mais ce jeu n'a pas été jugé excessif. Lorsque la trappe était ouverte, on remarquait que, en raison de leur ajustement, les charnières de la trappe extérieure du train d'atterrissage droit s'arrêtaient contre l'intérieur du logement de train. La Section 32-30-00 du document M7 *Aerospace SA226 Series Maintenance Manual* prescrit un dégagement minimal de 0,063 pouce (voir l'Annexe A).

(4) If adjustment is required, remove the door actuator stop bolt retaining jacket (see Figure 207). Adjust both the inboard and outboard stop bolts against the door actuator arms to obtain the 0.090 inch minimum clearance.

(5) Fully retract the landing gear. With weight of gear resting on the uplock hook, close each door individually and adjust the door actuating linkage to obtain a flush fit.
