RAPPORT D'ENQUÊTE AÉRONAUTIQUE A09C0120

PERTE DE MAÎTRISE ET COLLISION AVEC LE RELIEF

**PIPER PA-46-310P, C-GUZZ
KAMSACK (SASKATCHEWAN)
19 JUILLET 2009**

Numéro de rapport A09C0120

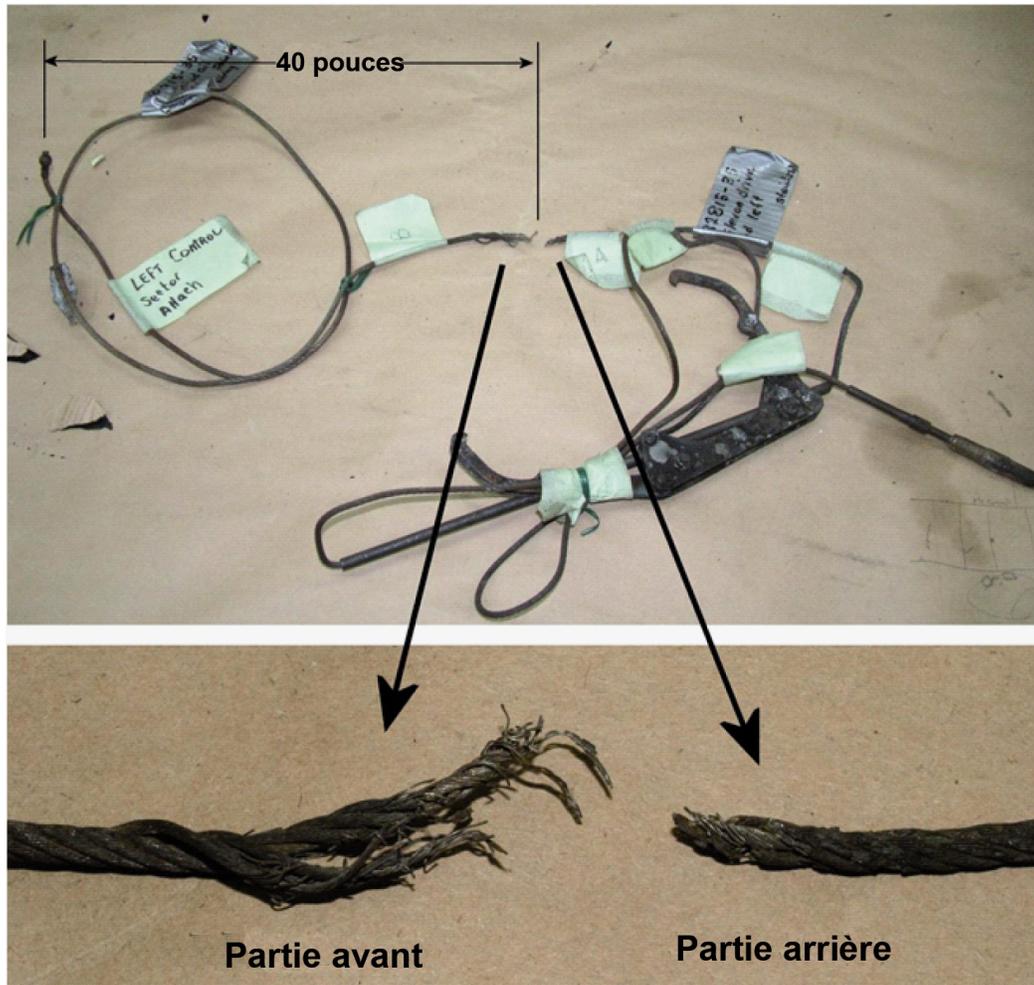
Certains brins et fils du câble à l'extrémité avant de la rupture à 40 pouces étaient chanfreinés et déplacés à l'écart de la rupture. L'extrémité arrière de la rupture était de forme plus ou moins conique (voir la Figure 1).

Figure 1. Assemblage du câble de commande d'aileron avant gauche sectionné, tel que reçu par le laboratoire du BST.

Des dépôts de matériaux fondus solidifiés se trouvaient sur des surfaces de rupture du câble. Les surfaces de rupture avant et arrière, qui étaient retenues ensemble par du métal resolidifié et quelques fils fragilisés, se sont séparées durant la manipulation initiale. Détruisant tous les matériaux non-ferreux près de la rupture du câble, l'incendie qui s'est déclaré après l'impact a entraîné la corrosion du câble et l'a recouvert de suie.

Le laboratoire du BST a examiné les extrémités sectionnées du câble à l'aide d'un microscope électronique à balayage. Quelques fils ont été enfoncés à certains endroits, comme s'ils avaient été écrasés ou pincés. Aucun fil n'avait été aplati en raison du frottement contre d'autres objets. L'examen du métal fondu solidifié révélait la présence d'aluminium et d'acier inoxydable, provenant vraisemblablement de la structure de l'aéronef en aluminium et du câble d'aileron lui-même. On pouvait voir sur les faces de rupture des fils des surfaces carrées aplaties, ce que dénote une rupture par clivage des fils fragilisés durant la manipulation suivant l'événement, des surfaces ayant des caractéristiques dendritiques, indiquant qu'elles avaient fondu, ainsi que certaines surfaces carrées aplaties ayant été très oxydées par l'incendie. Par contre, ces dernières n'avaient aucune caractéristique dendritique, indicatrices de la fusion.

Comme les fils avaient été fragilisés par l'incendie, toute flexion des fils durant la récupération de l'épave aurait probablement entraîné leur rupture de fragilité. Par conséquent, il est improbable que le chanfreinage se soit produit durant la récupération de l'épave. Bien que ce chanfreinage ait pu se produire durant la désintégration de l'aéronef, il est possible qu'il existe déjà avant l'événement, résultant de dommages progressifs. Le chanfreinage des parties de l'extrémité avant du câble indique une restriction de son mouvement. La présence de surfaces de rupture carrées aplaties recouvertes d'oxyde est considérée comme une preuve directe que certains fils s'étaient déjà rompus progressivement. Toutefois, les caractéristiques des surfaces de rupture du câble ont presque toutes disparu dans l'incendie suivant l'impact, et on n'a pas pu établir que la fatigue était en partie responsable de la rupture du câble.

La quatrième rupture, au point situé à 40 pouces, était inhabituelle, car elle est survenue dans une partie en ligne droite du câble qui ne subissait pas de contraintes de flexion cyclique et ne montrait aucun signe de frottement. L'extrémité avant de la rupture comportait des fils chanfreinés et déplacés. Les fils chanfreinés indiquent que les fils du câble se sont groupés avant l'incendie qui a suivi l'impact; cependant, on n'a pas été en mesure de déterminer si le chanfreinage des fils s'est produit avant l'impact ou lors de l'écrasement.

Comme les fils chanfreinés se situaient au même endroit et s'accompagnaient de ruptures de fils progressives préexistantes, il est possible qu'à mesure que les ruptures de fils progressives survenaient, ils se soient délogés du câble. Pour qu'il y ait chanfreinage, les fils délogés

devraient entrer en contact avec un objet voisin ou une structure voisine. La rupture était située sous le plancher de la cabine, entre deux cloisons du fuselage percées de trous d'allègement, qui sont équipées de passe-câbles à chenilles en nylon collée en place pour protéger les câbles. Les passe-câbles peuvent se fragiliser avec le temps et se détacher; cependant, à cause de la destruction causée par l'incendie suivant l'impact, on n'a pas pu déterminer si le vieillissement et le décollage avaient eu lieu. La tension des câbles peut varier au fil du temps, leur permettant d'entrer en contact avec les passe-câbles ou, si ces derniers se détachent ou s'usent, avec les cloisons.

Le câble était chanfreiné à un point de rupture à 40 pouces. En présumant que le chanfreinage s'est produit avant l'impact, il est possible que le mouvement du câble ait été restreint de façon à ce que le pilote n'a pas pu prendre de mesures efficaces visant à compenser le mouvement de roulis.

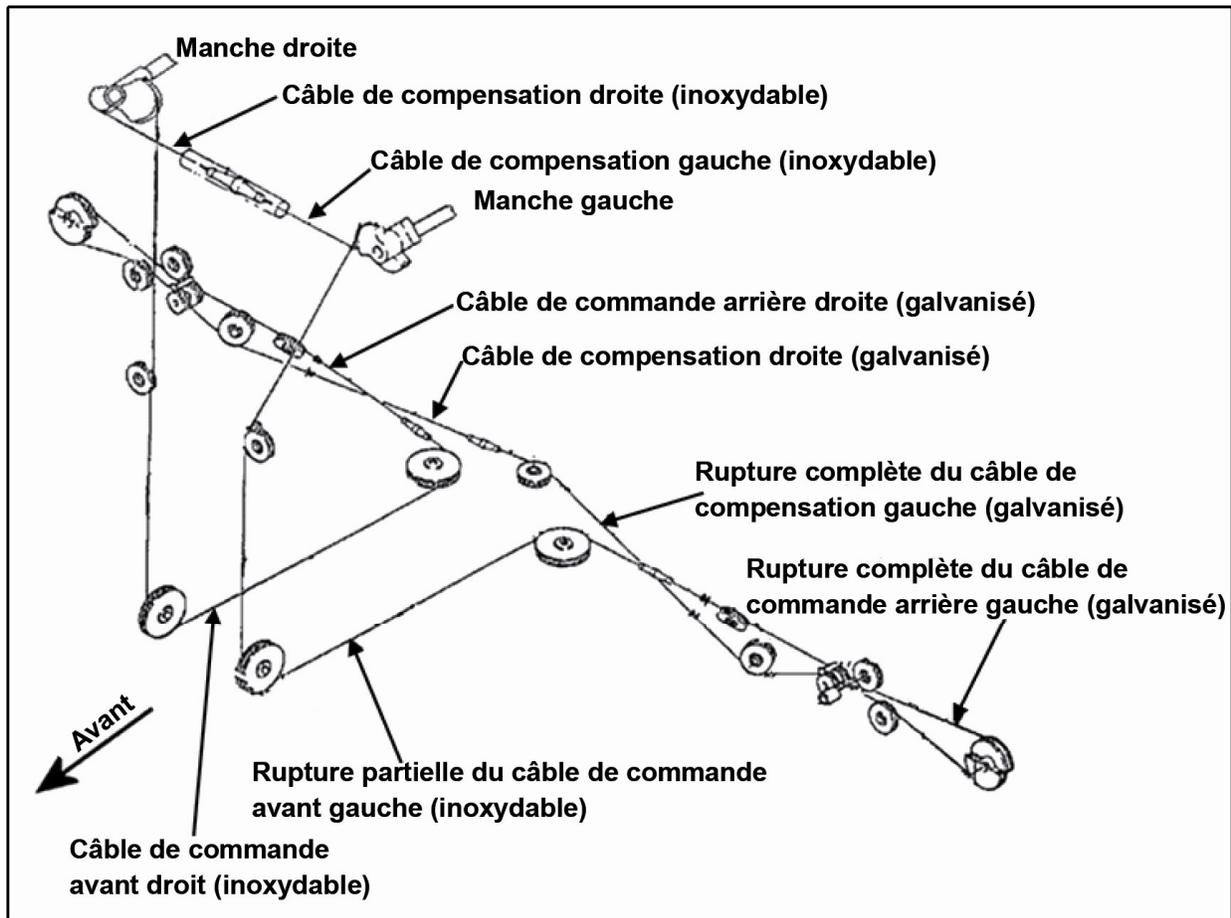
Annexe A – Schéma du système de câbles d'ailerons

Toutes les composantes de câbles d'ailerons se retrouvaient dans l'épave. On a décelé des ruptures dans le système de câbles de commande d'aileron à trois endroits :

En plus de la rupture située à 40 pouces de la fixation, les enquêteurs ont constaté que le câble de commande d'aileron avant gauche comportait des fils sectionnés à 18, à 23 et à 27 pouces de ce même endroit. Ces endroits correspondent à l'emplacement des poulies se trouvant sous le tableau de bord. En raison des contraintes de flexion cyclique, les câbles tendent à s'altérer par fatigue au niveau des poulies.

Schéma du système de câbles d'ailerons identifiant les câbles et montrant l'emplacement des trois ruptures de câble. Ce schéma a été modifié à des fins de clarté et n'est pas à l'échelle.
