## RAPPORT D'ENQUÊTE AÉRONAUTIQUE A09O0117

### INDICATIONS ERRONÉES D'INSTRUMENTS SE TRADUISANT PAR DES ÉCARTS DE LA VITESSE ET DE L'ALTITUDE INDIQUÉES

DU BOEING 767-300 SP-LPA  
EXPLOITÉ PAR LOT POLISH AIRLINES SA  
À NORTH BAY (ONTARIO)  
LE 19 JUIN 2009

Rapport numéro A09O0117

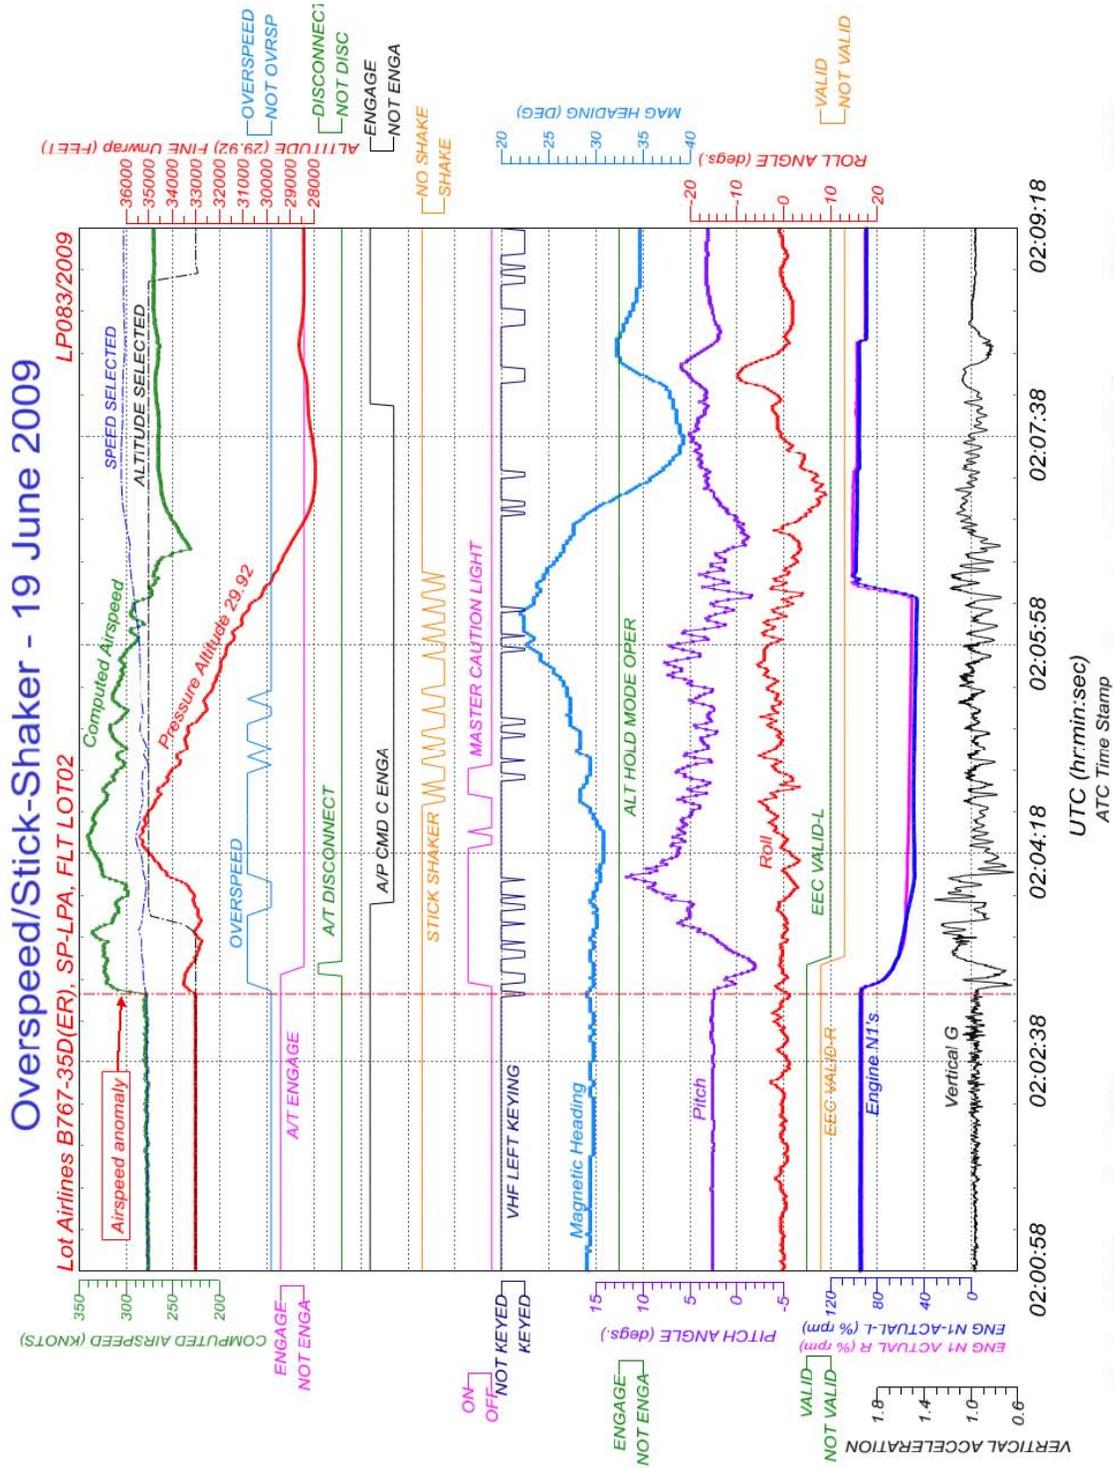
# Annexe A - TRACÉS FDR

L'enregistreur de données de vol (FDR) installé à bord de l'avion avait été fabriqué par Honeywell. Il renfermait quelque 52,5 heures de données, dont certaines qui concernaient l'incident en question, et d'autres qui concernaient 5 vols antérieurs. L'incident de survitesse et les activations ultérieures du vibreur de manche sont représentés à l'annexe A.
