RAPPORT D'ENQUÊTE AÉRONAUTIQUE
A09O0159

IMPACT AVEC DES ARBRES PENDANT LA MONTÉE

DU CESSNA TU206G (AMPHIBIE) C-GGMG
À TORRANCE (ONTARIO)
LE 3 AOÛT 2009

Rapport numéro A09O0159

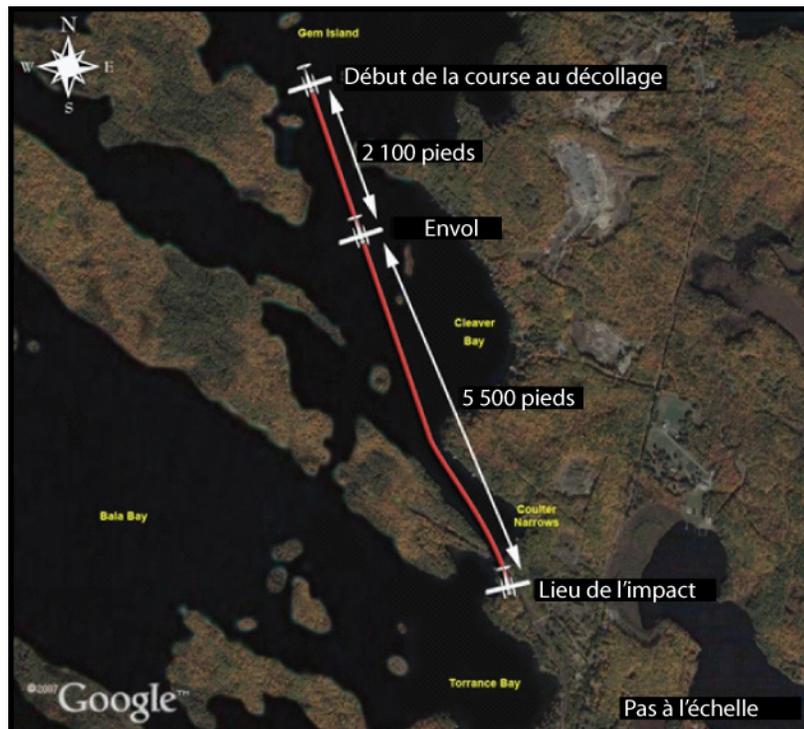
Figure 1. Trajectoire de vol estimée

L'avion a été photographié alors qu'il était quasiment en palier à environ 40 pieds au-dessus de la surface du lac. C'est la dernière fois que l'avion a été observé avant que se produise l'impact avec les arbres qui sont situés sur la rive sud de Coulter Narrows. L'avion se trouvait alors à une distance approximative de 5 500 pieds par rapport au point d'envol et à une hauteur estimée de 90 pieds au-dessus de la surface du lac (voir la figure 1).
