RAPPORT D'ENQUÊTE AÉRONAUTIQUE
A09P0210

DÉSINTÉGRATION EN VOL

DE L'HÉLICOPTÈRE ROBINSON R44 ASTRO C-FKAJ
EXPLOITÉ PAR KOOTENAY VALLEY HELICOPTERS LTD.
À 8,5 NM AU NORD-OUEST DE CRESTON
(COLOMBIE-BRITANNIQUE)
LE 22 JUILLET 2009

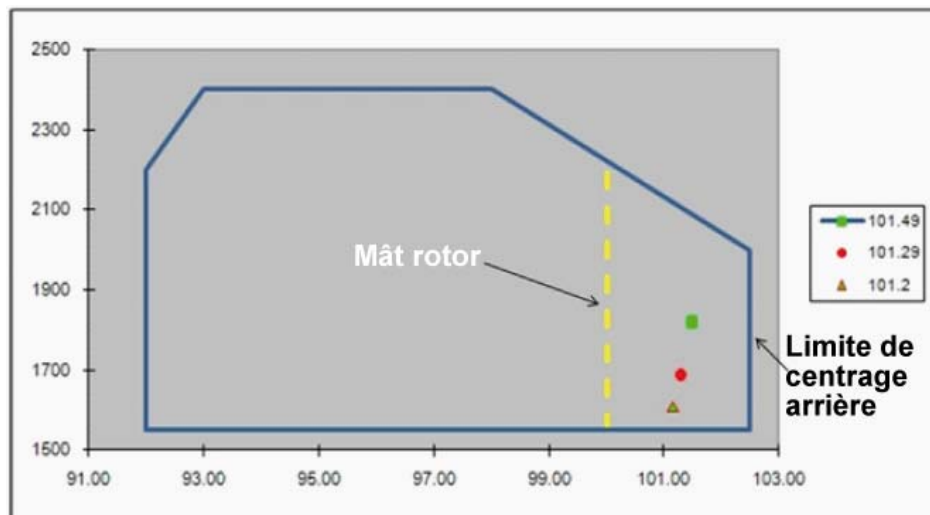
Figure 1. Plage de centrage arrière du C-FKAJ

L'hélicoptère avait une masse à vide de 1461,9 livres et son centre de gravité se situait à 106,4 pouces². Avant le décollage le jour de l'accident, l'élève-pilote avait rempli les deux réservoirs carburant externes au niveau des 35 gallons US, pour une masse totale de carburant au décollage de 210 livres. Les calculs du BST indiquent que la masse de l'hélicoptère s'élevait probablement à 1820 livres au décollage de KVH, le centre de gravité se situant à 101,49 pouces (voir le carré dans la Figure 1). Au fur et à mesure que le vol progressait et que la réserve de carburant diminuait, le centre de gravité se serait déplacé vers l'avant vers la position de la masse sans carburant de 101,2 pouces (voir le triangle dans la Figure 1). Au moment de

l'accident, la masse et le centrage (voir le cercle dans la Figure 1) étaient probablement conformes aux limites spécifiées et proches de la limite arrière de la plage de centrage. Le mât du rotor principal se trouve à 100 pouces de la ligne de référence.

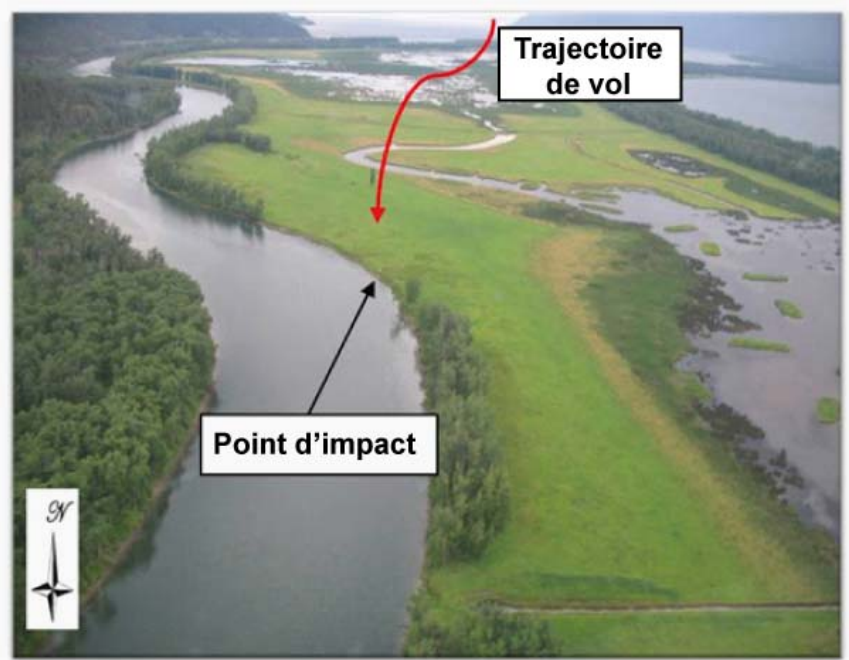
Photo 1. Trajectoire du vol ayant mené à l'accident

Plusieurs pièces légères de l'hélicoptère ont été retrouvées dans le marécage, en bordure de la rivière. La partie principale, constituée de la cabine et de la transmission, est tombée dans un bras étroit de la rivière Kootenay (voir la Photo 1). L'épave a été retrouvée près de la rive. Aucun signe d'impact avec des arbres n'a été relevé le long de la rivière ou dans le marécage. Le rotor de queue a été retrouvé dans la rivière, dans 50 pieds d'eau, à environ 30 mètres de l'épave principale.

La traînée de débris montre que l'hélicoptère s'est désintégré en vol près de l'extrémité sud du lac Duck et qu'il est tombé en direction du sud, en direction de la rivière, ce qui représente une trajectoire d'environ 100 mètres. Les dommages à l'hélicoptère indiquent que le fuselage s'est écrasé dans la rivière, incliné à gauche dans une assiette quasi horizontale.

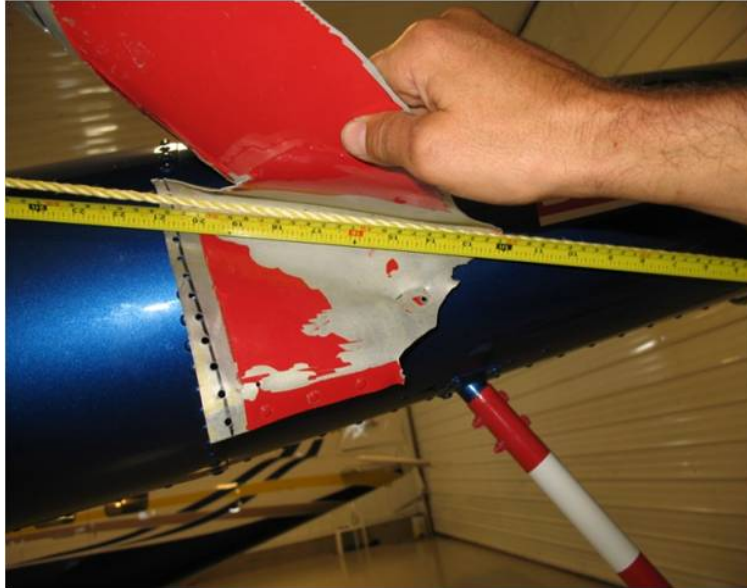
Photo 2. Contact des pales du rotor principal et de la poutre de queue

Tous les composants de l'ensemble rotor ont été retrouvés dans l'épave, à l'exception d'un morceau de pale du rotor principal. Le rotor principal comptait deux pales (la pale rouge et la pale bleue qui sont désignées ainsi pour faciliter leur identification). La pale rouge au complet était toujours fixée au pied de pale, mais le longeron principal était tordu et cassé à 60 pouces de l'emplature; le bord de fuite, lui, était intact. La pale rouge présentait des signes d'impact avec la poutre de queue, signes qui correspondaient aux dommages relevés sur la poutre de queue (voir la Photo 2).

Outre la possibilité d'une rupture en vol de l'une des commandes de vol nécessaires pour maintenir l'assiette de l'hélicoptère, d'autres facteurs peuvent expliquer le contact des pales du rotor principal et de la poutre de queue (voir la Photo 2). Ces facteurs sont les suivants :

Les dommages au rotor principal et au fuselage laissent penser que l'énergie et le régime rotor étaient modérés, bien qu'aucun régime n'ait pu être déterminé de façon ferme et définitive.

Les dommages à la cellule montrent que le rotor de queue était intact avant le contact des pales du rotor principal, et il n'y avait aucun autre signe d'impact avec d'autres composants.

Les marques d'impact des pales du rotor principal relevées sur la poutre de queue sont caractéristiques d'un important battement rotor en vol. Souvent, ce type de heurt du rotor est le signe d'un régime rotor faible à modéré, et dans cet accident, les marques d'impact sur la poutre de queue, la proximité des composants qui se sont détachés et les dommages relevés sur les pales du rotor indiquent tous qu'un heurt du rotor a été l'événement déclencheur de la désintégration en vol et de la perte de contrôle qui a suivi.
