**RAPPORT D'ENQUÊTE AÉRONAUTIQUE**  
**A09P0249**

**PERTE DE MAÎTRISE ET COLLISION AVEC UN PLAN D'EAU**

**DU BELL 212 C-GTKE**

**LE 14 AOÛT 2009**

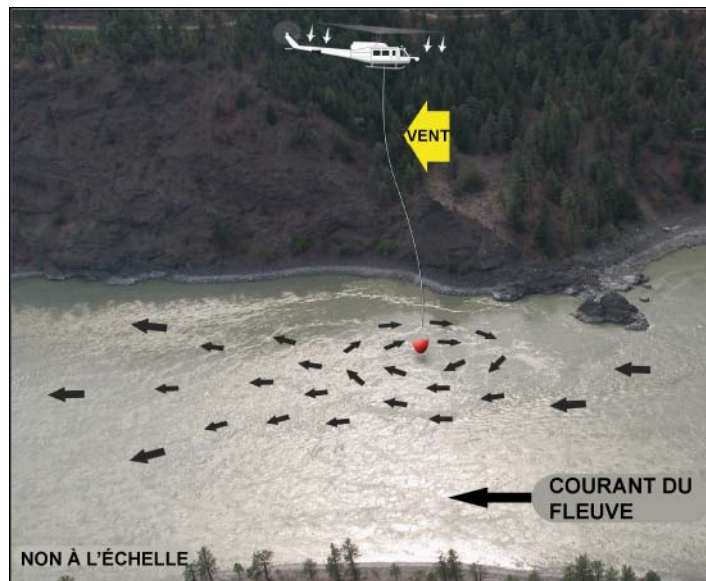
Au moment de l'événement, quatre hélicoptères faisaient de l'écopage pendant des opérations de lutte contre les feux de forêt à environ 20 nm au sud de Lillooet. Ils remplissaient leur réservoir d'eau à même le fleuve Fraser. Sur le lieu de l'accident, le fleuve s'écoule dans un courant d'environ 9 nœuds en direction sud au bas d'un canyon. Les pilotes avaient choisi un tourbillon dans le fleuve pour l'écopage. L'arrière du tourbillon est animé par un flot à contre-courant de l'écoulement normal du fleuve. Ainsi, les pilotes remplissaient leur réservoir dans ce courant inverse, ce qui leur évitait d'être emportés en aval par le courant (voir la Figure 1).

Figure 1. Lieu d'écopage avant l'accident

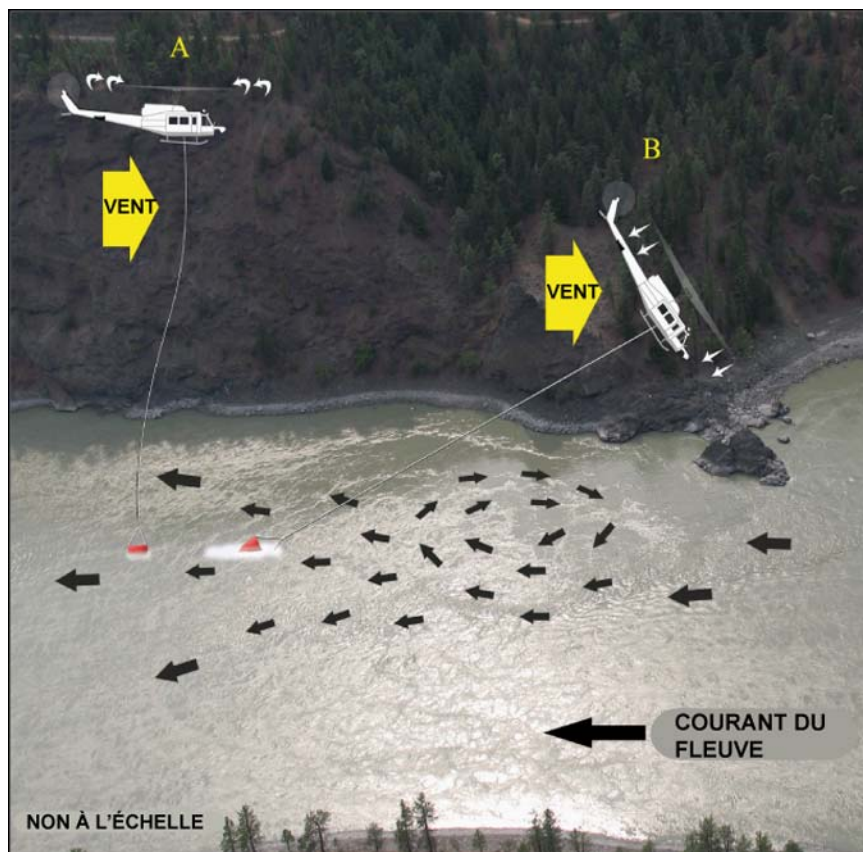
augmenté par la suite. Les anneaux tourbillonnaires et/ou la tentative de redressement en prenant de la vitesse ou en réduisant le pas collectif ont fait en sorte que le réservoir d'eau est tombé dans le fleuve avant d'atteindre le contre-courant (voir la Figure 2, position A).

**Figure 2.** Déroulement de l'accident (anneaux tourbillonnaires puis ancrage du réservoir d'eau)

Pour tenter de sortir des anneaux tourbillonnaires, le pilote aurait poussé sur le cyclique pour prendre de la vitesse. Cependant, le réservoir d'eau à présent plein et emporté par le courant en aval, en direction opposée à celle du vol, aurait agi comme une ancre retenant l'hélicoptère qui a donc piqué du nez (voir la Figure 2, position B). Le pilote aurait rapidement tiré à fond sur le manche de pas cyclique pour redresser le nez de l'appareil, perdant ainsi la maîtrise de l'hélicoptère qui aurait ensuite continué dans une trajectoire d'arc de cercle descendante avant de percuter la surface du fleuve.
