RAPPORT D'ENQUÊTE AÉRONAUTIQUE
A09Q0111

IMPACT SANS PERTE DE CONTRÔLE

DE L'HÉLICOPTÈRE BELL 206L C-GNLK
EXPLOITÉ PAR LES HÉLICOPTÈRES CANADIENS LIMITÉE
À 36 nm AU SUD-EST DE KANGIJSUJUAQ (QUÉBEC)
LE 17 JUILLET 2009

Rapport numéro A09Q0111

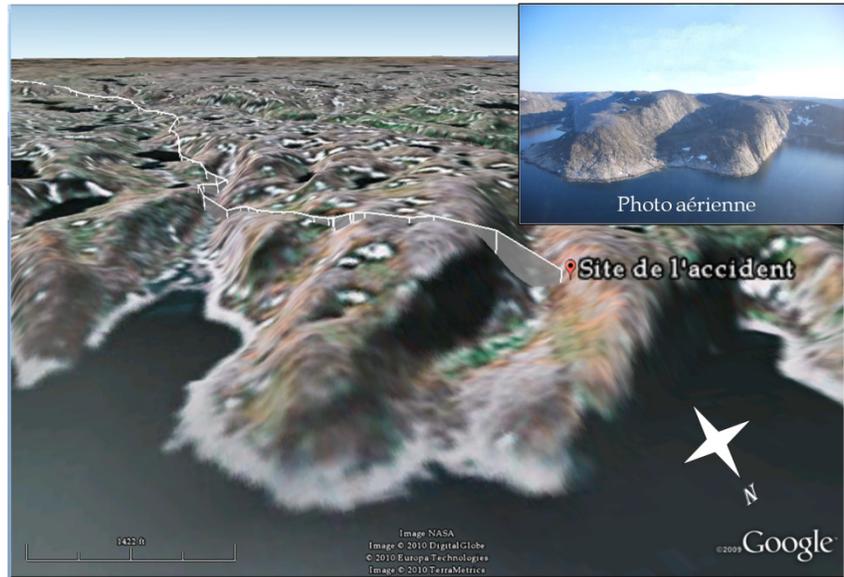
Figure 1. Trajectoire enregistrée par le système de positionnement mondial (GPS)

L'accident s'est produit à un peu moins de 1 nm du détroit d'Hudson, dans une vallée côtière située à 36 nm au sud-est de Kangiqsujuaq. La vallée orientée vers l'ouest est enclavée par deux escarpements rocheux et mesure environ 2300 pieds de largeur. Le sommet du flanc sud est à 1050 pieds asl; celui du flanc nord est à quelque 820 pieds asl. L'appareil se dirigeait en direction nord lorsqu'il a heurté le flanc nord de la vallée à environ 700 pieds asl.

Au moment de l'impact, l'appareil avait une assiette en cabré d'environ 30 degrés. La trajectoire de collision présentait un angle de 45 degrés environ vers la droite par rapport à la vallée. L'appareil a été détruit par la force de l'impact. Les principaux composants ont été projetés à droite du point d'impact. Plusieurs incendies alimentés par le carburant de l'appareil se sont déclarés après la collision. L'accident n'offrait aucune chance de survie.

L'accident s'est produit à un peu moins de 1 nm de la côte pendant que l'appareil traversait une vallée. Les données GPS indiquent une augmentation de la vitesse et une perte d'altitude après que l'appareil a survolé en direction nord le sommet du versant sud du bras de mer en question. Il est possible que le pilote n'ait pas été conscient de sa position géographique. Dans cette hypothèse, il ignorait qu'il s'apprêtait à traverser une vallée. Confronté à des conditions qui ne permettaient pas de faire demi-tour à basse altitude et au terrain qui se dérobaient sous lui, la volonté de conserver des références visuelles a amené le pilote à suivre la pente descendante. Dans des conditions de visibilité réduite, le pilote n'a pu éviter le versant nord du bras de mer.

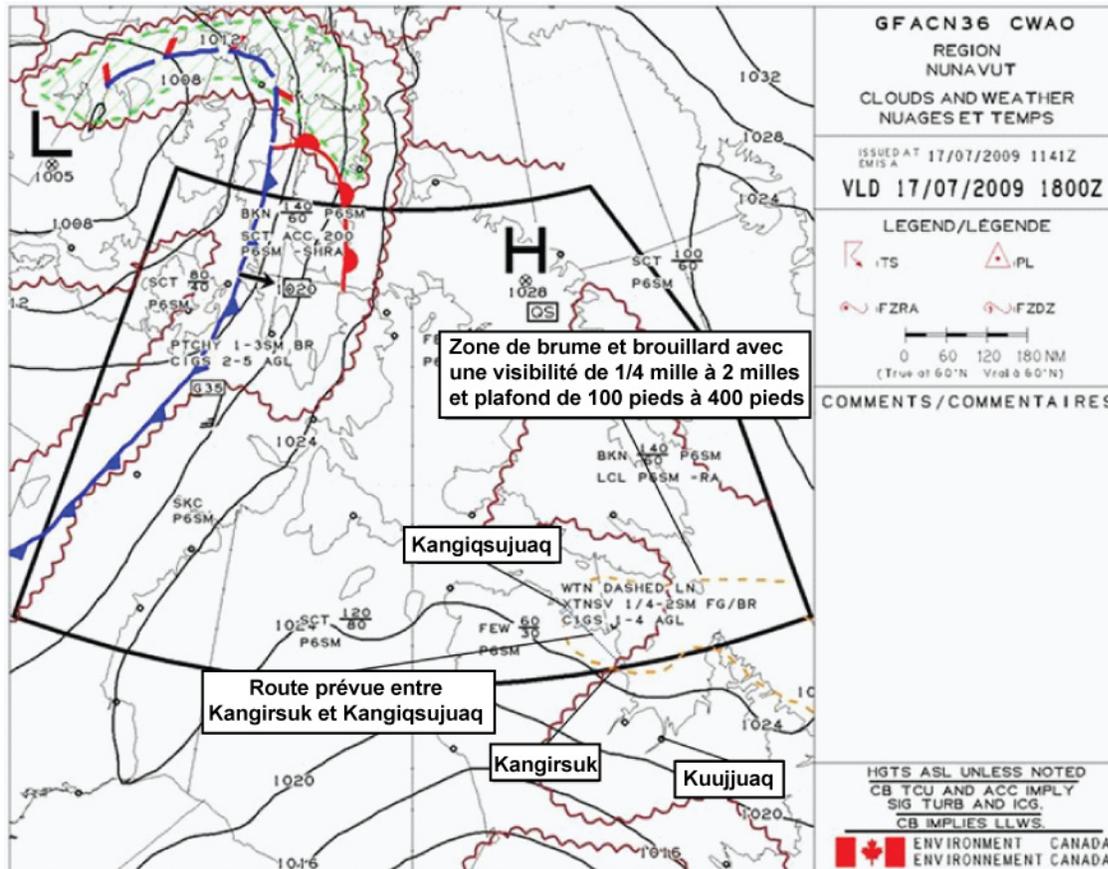
Annexe A – Pr vision de zone graphique (GFA)

Les GFA émises à 1 h 41, 7 h 41 et 13 h 41 (voir la GFA de 7 h 41 à l'annexe A) indiquent la présence de quelques nuages dont la base est à 3000 pieds asl et le sommet à 6000 pieds asl¹¹ avec une visibilité de plus de 6 sm¹². La présence d'un banc de brouillard¹³ réduisant la visibilité entre ¼ et 2 sm dans la brume et le brouillard avec un plafond variant de 100 à 400 pieds agl¹⁴ était prévue dans la région de l'incident.

Pour une raison indéterminée, le pilote n'a pas communiqué avec le FIC de Québec pour demander un imprimé des GFA. Étant donné que le pilote aurait pu obtenir les renseignements météorologiques d'un site Internet, on ne peut pas affirmer avec certitude qu'il n'a pas consulté les GFA avant de se rendre à l'aéroport. Toutefois, s'il l'avait fait, étant de surcroît un pilote de ligne, il aurait facilement observé que les GFA de la région signalaient une visibilité de ¼ sm à 2 sm dans la brume et le brouillard et un plafond de 100 pieds à 200 pieds entre Kangirsuk et Kangiqsujuaq dans la zone côtière et au-dessus du détroit d'Hudson. De plus, l'analyse des GFA lui aurait permis de constater que la brume se dissipait au-dessus des terres situées à l'ouest du littoral. Étant donné la sélection du trajet emprunté, la route de déroutement choisie et les qualifications du pilote, il est peu probable que le pilote ait consulté les GFA dans Internet. Également, il semble que l'exposé météorologique obtenu de la base de CHL à Goose Bay n'a pas permis au pilote de conceptualiser les renseignements décrits sur les GFA de la région.
