## RAPPORT D'ENQUÊTE AÉRONAUTIQUE A10C0123

**PERTE DE PUISSANCE DE MOTEUR - ATTERISSAGE FORCÉ**

**DE L'AERO COMMANDER 500S N5800H  
À RANKIN INLET (NUNAVUT)  
LE 18 JUILLET 2010**

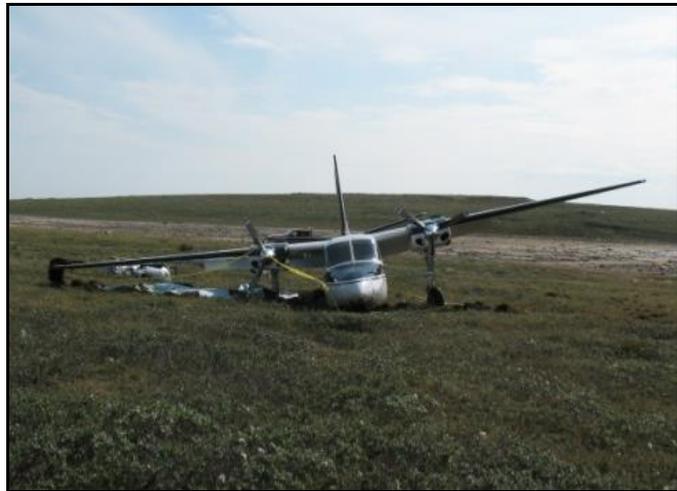
Quand l'aéronef s'est immobilisé à la suite de l'atterrissage forcé, le piston oléopneumatique du train d'atterrissage droit n'a pas résisté à la surcharge et l'aile droite s'est affaissée. L'aéronef s'est immobilisé à l'endroit et l'aile droite était abaissée (voir la photo 1). Les débris étaient repartis sur une distance d'environ 270 pieds. Les premiers intervenants arrivés sur la scène ont placé des toiles sous l'aile droite pour absorber le carburant qui s'échappait des conduites de mise à l'air libre de carburant.

**Photo 1.** Lieu de l'accident.

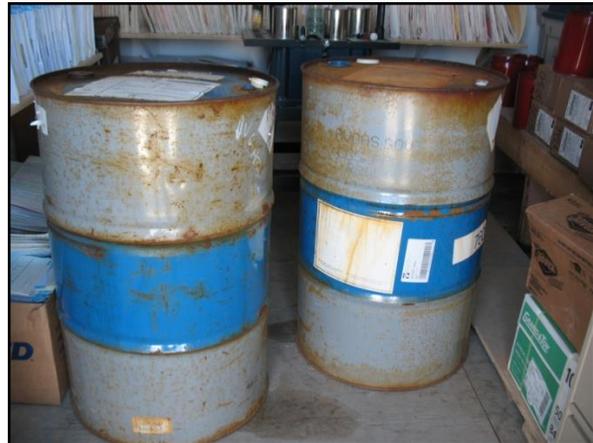
**Photo 2.** Premier et deuxième barils de 45 gallons

Les 2 barils de 45 gallons se ressemblaient et étaient identifiés de la marque 100LL AVGAS. Le deuxième baril de 45 gallons avait été placé près des nouveaux barils de 45 gallons d'AVGAS 100LL; le préposé à la manutention de carburant a probablement cru qu'il s'agissait d'un nouveau baril d'AVGAS 100LL scellé et l'a livré à l'avion. Il n'a pas été possible de déterminer comment ce baril avait pu être placé aussi près des barils de 45 gallons d'AVGAS 100LL scellés.

Le fournisseur a isolé les barils de 45 gallons d'AVGAS 100LL scellés des barils de solvants souillés, et a placé ces derniers à l'extrémité opposée de l'entrepôt de carburant.

Les rénovations aux installations d'entreposage sont terminées, et les installations comportent maintenant des secteurs d'entreposage désignés : les barils de solvant souillés sont séparés des barils d'AVGAS. On s'est depuis débarrassé de la majorité des barils de 45 gallons de solvants souillés. Pour ce qui reste et à l'avenir, les solvants souillés seront déversés dans un grand réservoir de 100 000 litres.

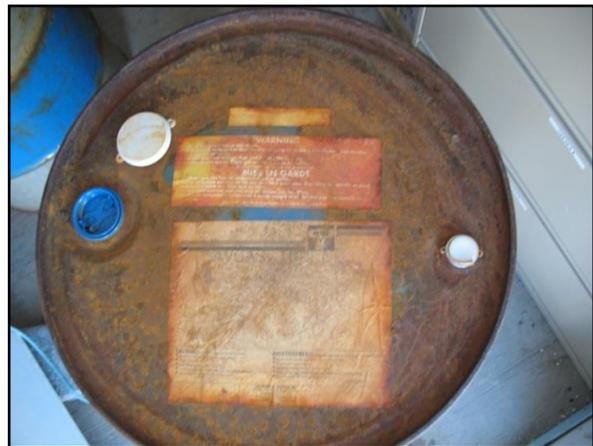
**Photo 3.** Premier baril montrant les sceaux de plastique sur les bouchons de bonde

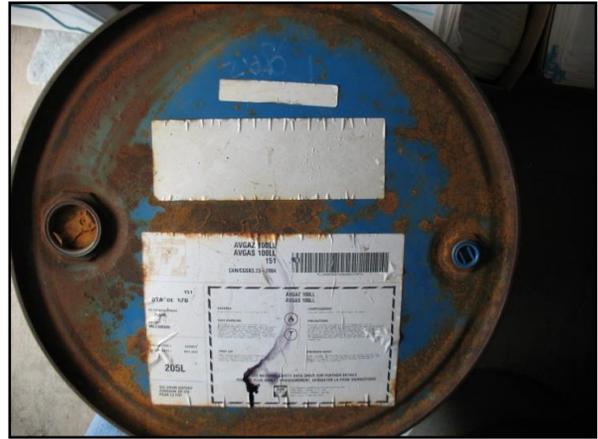
**Photo 4.** Deuxième baril montrant les grands bouchons de bonde usés sans les sceaux de plastique. Au moment de la livraison, le sceau se trouvait sur le petit bouchon de bonde.

3. Le préposé à la manutention de carburant n'a pas remarqué que le gros bouchon de bonde du deuxième baril de 45 gallons n'était pas scellé et, par conséquent, a livré le baril contenant les solvants souillés à l'avion.

4. Les pilotes n'ont pas remarqué que le gros bouchon de bonde du deuxième baril de 45 gallons n'était pas scellé et, par conséquent, ont ravitaillé l'avion avec du carburant contaminé.

En vue de prendre connaissance des procédures de ravitaillement des aéronefs à partir de barils, les pilotes ont passé en revue la publication sur la sécurité TP 2228E-13 (Savoir se servir des barils de carburant) de Transports Canada.
