RAPPORT D'ENQUÊTE AÉRONAUTIQUE

A10F0012

SORTIE DE PISTE

**DU AIRBUS A320-232 C-FRAA
EXPLOITÉ PAR SKYSERVICE AIRLINES INC.
À VARADERO (CUBA)
LE 31 JANVIER 2010**

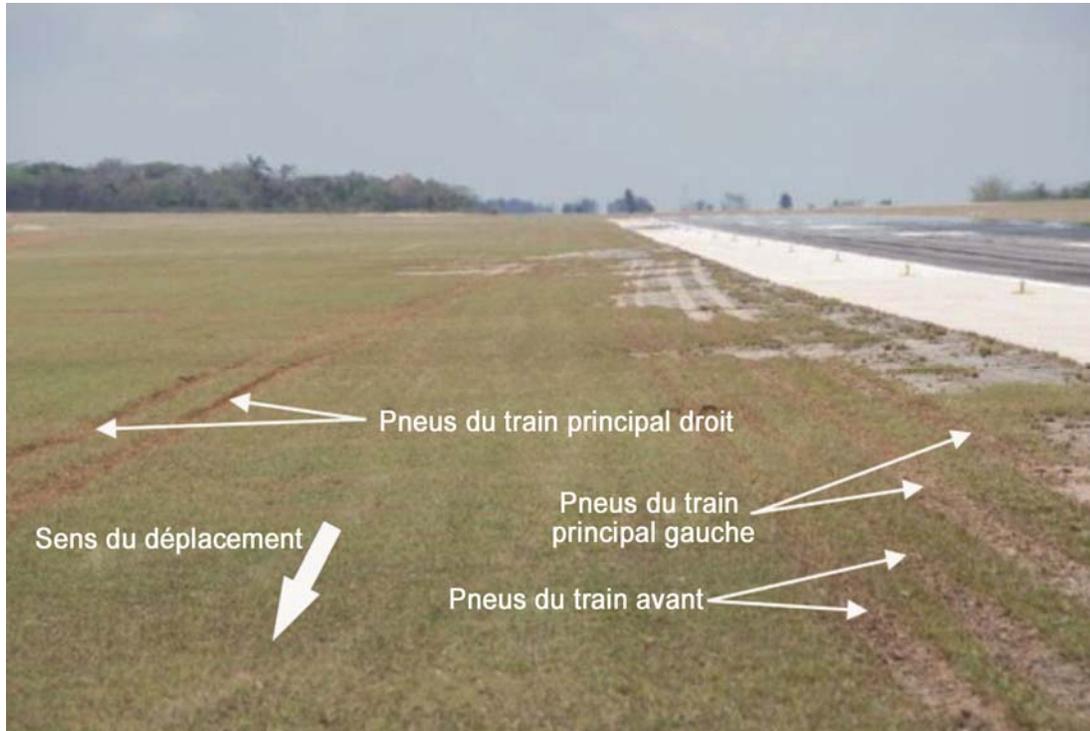
Par la suite, l'avion a roulé parallèlement à la piste selon un angle de crabe de 10° vers la gauche sur une distance d'environ 1745 pieds. Pendant ce temps, les moteurs sont passés en mode d'inversion de poussée. À environ 4300 pieds du seuil et alors qu'il roulait à une vitesse de 40 nœuds, l'avion est retourné sur la piste (voir la photo 1).

Photo 1. Traces laissées par les pneus à l'extérieur de la piste

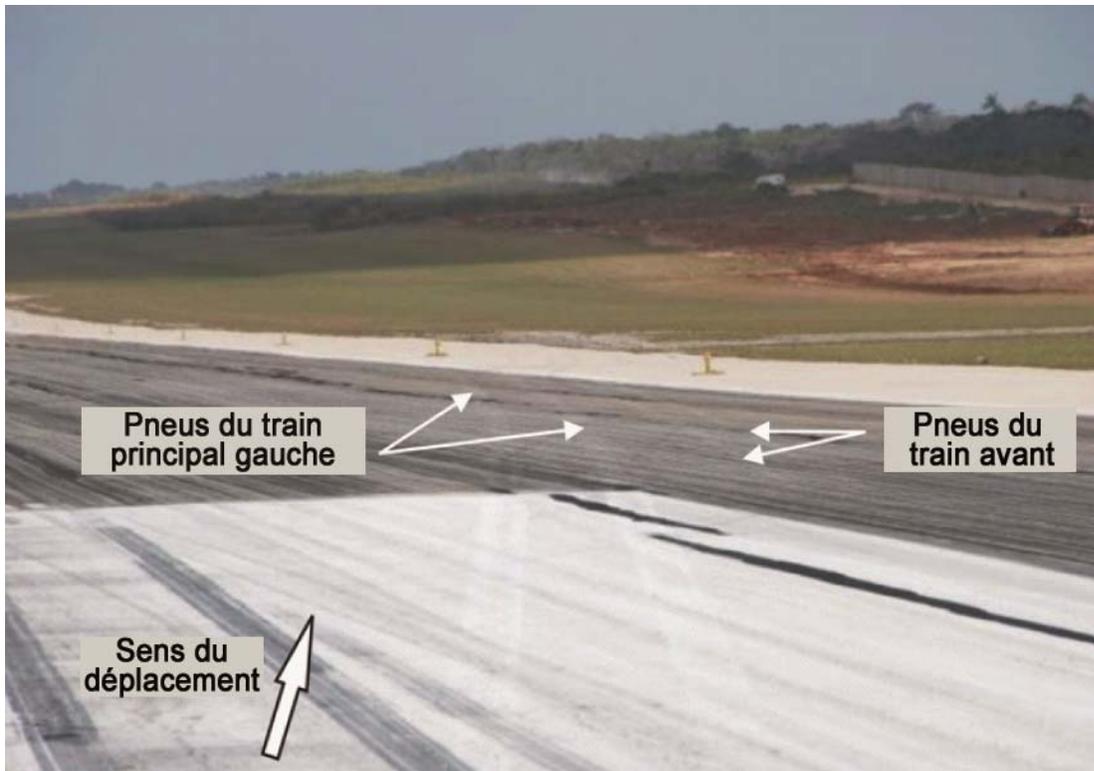
Les photos de la piste prises après l'incident montrent des traces de roulement blanches situées près du point d'atterrissage de l'avion qui semblent avoir été chauffées à la vapeur (voir la photo 3).

Photo 3. Traces de roulement sur la piste

Bien que les pneus n'affichaient aucune trace de dévulcanisation du caoutchouc dû à l'aquaplanage, les sillons blancs laissés par les pneus indiquent un frottement causé par une forme d'aquaplanage. Au moment où l'avion a touché le sol en virant vers la droite, la combinaison du momentum, de la faiblesse des forces de virage des pneus entraînée par la contamination de la piste, et d'une forme d'aquaplanage a amené l'avion à glisser et à quitter la piste.
