RAPPORT D'ENQUÊTE AÉRONAUTIQUE A10O0089

RISQUE D'ABORDAGE

**NAV CANADA - CENTRE DE CONTRÔLE RÉGIONAL
À 6 nm AU SUD-EST DE L'AÉROPORT BILLY BISHOP DE
TORONTO
TORONTO (ONTARIO)
LE 11 MAI 2010**

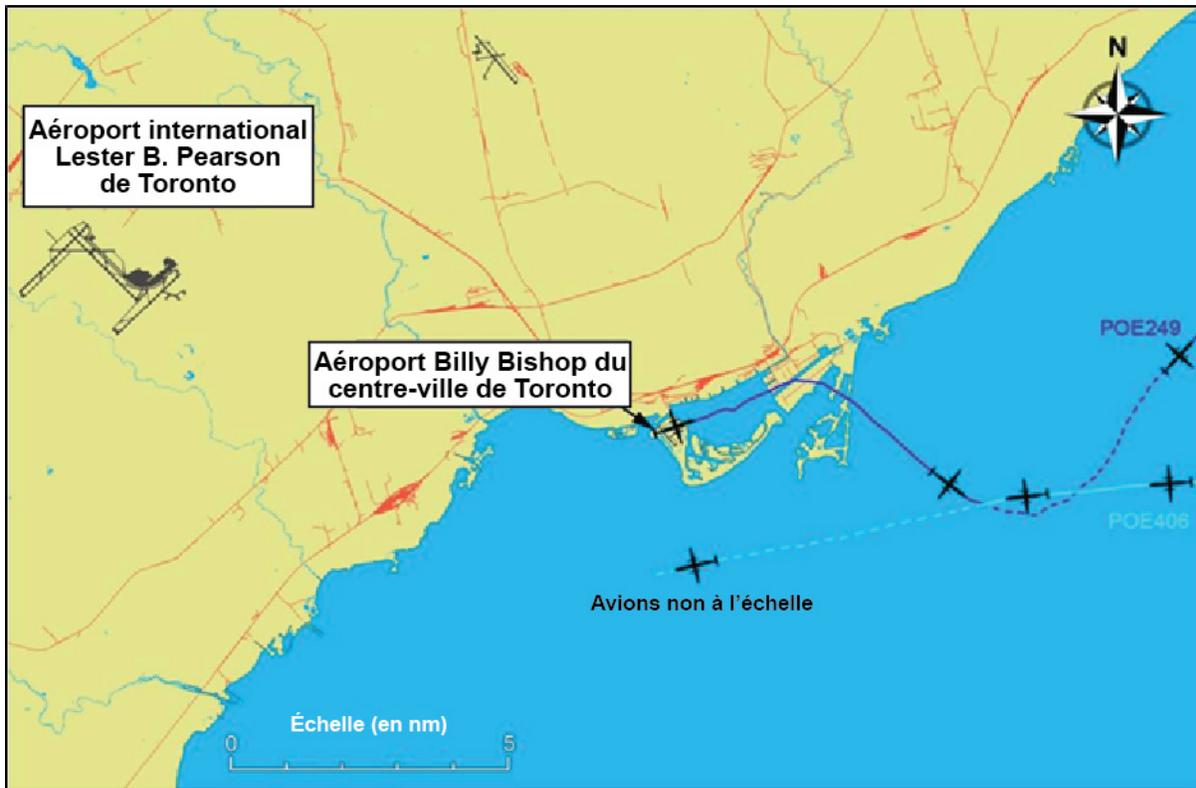
Figure 1. Trajectoires de vol

Pendant 10 secondes, un autre avion a occupé la fréquence. Au cours de cette période, POE249 et POE406 ont reçu des avis de résolution provenant de leurs systèmes respectifs de surveillance du trafic et d'évitement des collisions (TCAS) et ils s'y sont conformés. Quelques secondes plus tard, POE249 et POE406 se sont croisés avec un espacement vertical de 300 pieds, à 6 nm à l'est-sud-est de l'aéroport Billy Bishop (voir la figure 1).
