Transportation Safety Board
of Canada

RAPPORT D'ENQUÊTE AÉRONAUTIQUE A010Q0019

FEU DE LA CABINE

**DU BEECH 200 C-FSKQ
EXPLOITÉ PAR SKY JET M.G. INC.
À L'AÉROPORT DE SEPT-ÎLES (QUÉBEC)
LE 2 JANVIER 2010**

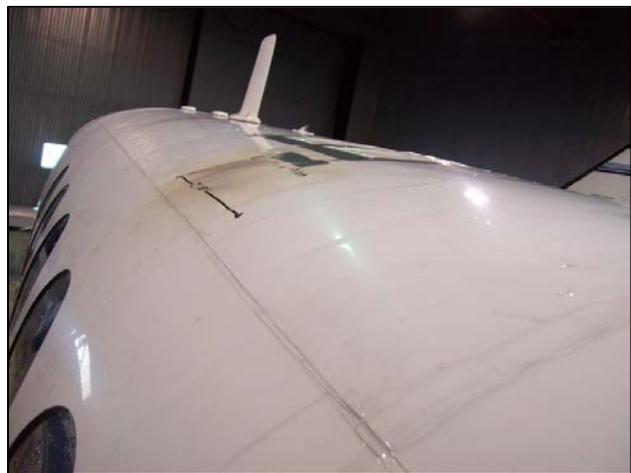
Le feu s'est déclaré à la station 236³, au-dessus de la cabine, du côté gauche. L'appareil a subi des dommages importants au revêtement extérieur entre les stations 236.25 et 246.75 du côté gauche, sur le dessus de la cabine (voir la photo 1). Suite à l'incident, une partie du revêtement extérieur a dû être remplacée ainsi que tout le matériau isolant et les blocs d'alimentation électrique des lumières fluorescentes ont été changés par des modèles plus récents.

Photo 1. Dommages vus de l'extérieur

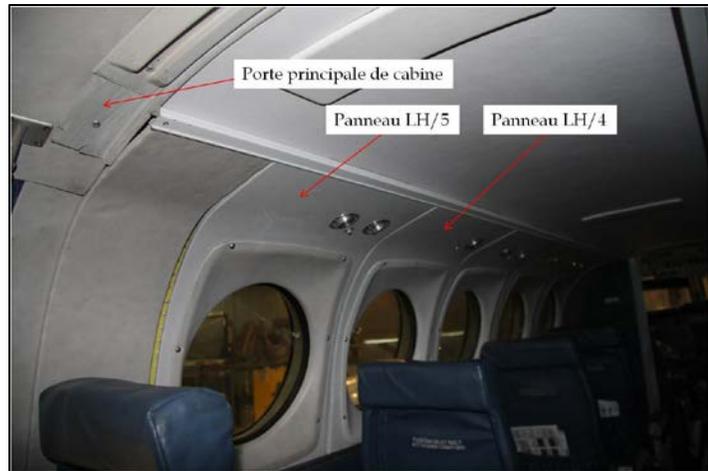
porte principale du côté gauche, alors que le panneau LH/4 est adjacent au premier, vers l'avant de l'appareil (voir la photo 2). Ces deux panneaux ont été acheminés au laboratoire du BST à Ottawa afin de déterminer l'origine de l'incendie.

Photo 2. Localisation des panneaux de revêtement intérieur non endommagés

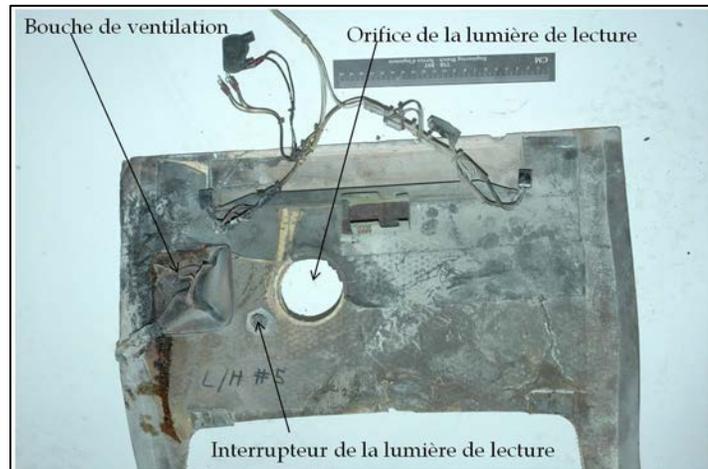
Le coin supérieur gauche du panneau LH/5 a été légèrement incendié. Le boîtier en plastique de la bouche de ventilation servant à distribuer l'air était entièrement fondu ainsi que l'isolant des fils. Il y avait un dépôt de suie sur une grande partie de la section supérieure du panneau (voir la photo 3). Une bande de tissu sur le côté gauche supérieur a été partiellement incendiée et une grande partie de la bande située en haut du panneau était recouverte de suie. Le devant du panneau n'avait aucune trace de brûlure. Les fils endommagés par l'incendie ne démontraient aucune preuve de brûlures causées par un arc électrique.

Photo 3. Intérieur du panneau LH/5

Les dommages subis par le bloc d'alimentation électrique du panneau numéro LH/5 apparaissent comme étant des dommages physiques, mais pas électriques puisqu'on n'a pas découvert de preuve d'arc électrique ou de surchauffe. De plus, il n'y avait pas d'arc électrique sur les fils alimentant le bloc, mais uniquement de la saleté sur le côté près du panneau LH/4. Ainsi, il est peu probable que le feu ait pris naissance dans le panneau LH/5.

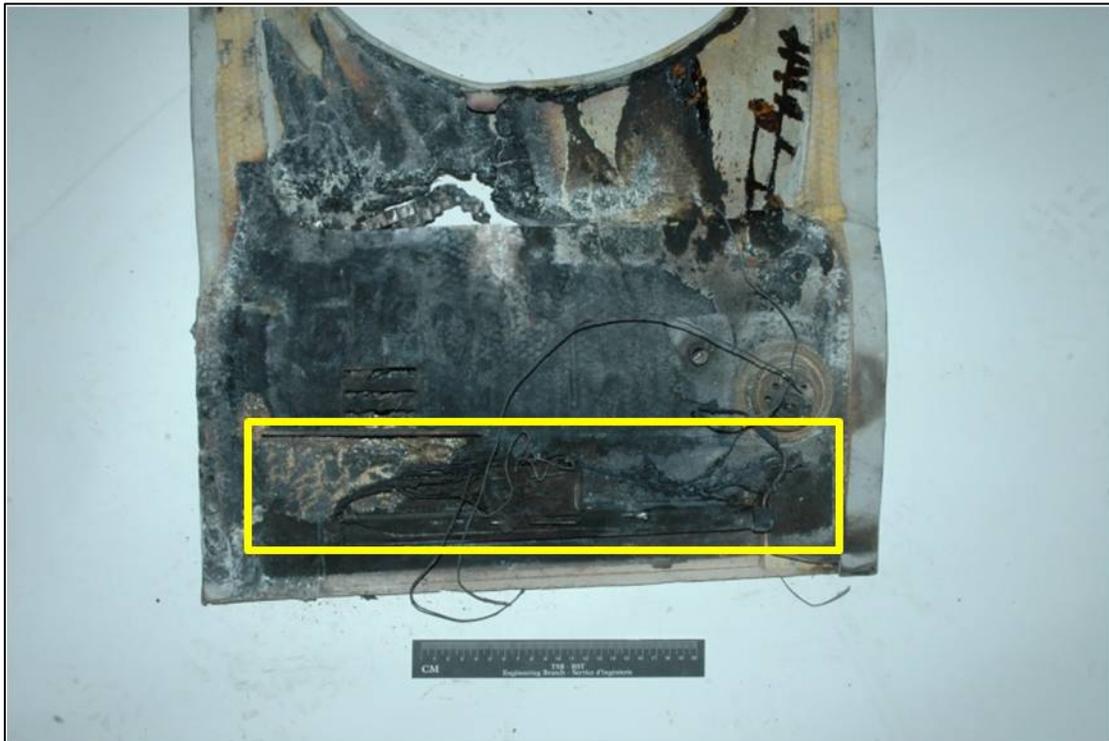
La majorité de la partie supérieure du panneau LH/4 a été endommagée par l'incendie, sur le devant et à l'arrière. Certaines parties étaient fondues à un point tel que l'on pouvait apercevoir des perforations dans le panneau (voir la photo 4).

Le bloc d'alimentation électrique de la lumière fluorescente du panneau LH/4 était largement brûlé et fondu. En raison de sa forme, sa taille et son type de connexion, on a établi une similarité avec le bloc d'alimentation électrique du panneau LH/5. Toutefois, aucun étiquetage permettant de l'identifier formellement n'a été retrouvé. Le connecteur de fils en plastique était fondu, mais il était toujours attaché au connecteur du bloc d'alimentation électrique de la lumière fluorescente. Le bloc d'alimentation électrique a été enlevé de son support et les fils ont été coupés afin d'être examinés. Les contacts numéro 1 et 2 étaient manquants, seule la fibre de verre de la carte du circuit imprimé est demeurée relativement intacte alors que le reste avait brûlé. Le métal constituant le contact numéro 1 du connecteur avait fondu en boule, correspondant à un dommage causé par un arc électrique.

Photo 4. Panneau LH/4 indiquant le lieu du bloc d'alimentation fondu et brûlé

Par contre, on a découvert un arc électrique entre les contacts du bloc d'alimentation électrique du panneau LH/4 et le connecteur. Il est probable que le feu ait pris naissance sur le connecteur. Il y aurait eu suffisamment de chaleur pour enflammer la bande de tissus localisée près du bloc

1. Un arc électrique entre le connecteur et le bloc d'alimentation électrique du panneau LH/4 a produit une surchauffe ce qui a causé le feu.
2. La bande de tissu s'est enflammée avant d'atteindre successivement la bouche d'aération, l'enflammant, la faire fondre et la brûler complètement.
