## RAPPORT D'ENQUÊTE AÉRONAUTIQUE A10Q0132

**PERTE DE REPÈRES VISUELS AU SOL, PERTE DE LA MAÎTRISE  
DE L'APPAREIL ET COLLISION AVEC LE RELIEF**

**DE L'HÉLICOPTÈRE EUROCOPTER AS350-BA, C-GIYR  
EXPLOITÉ PAR HÉLI-EXCEL INC.  
À 22 MILLES MARINS AU NORD DE SEPT-ÎLES (QUÉBEC)  
LE 17 AOÛT 2010**

Numéro du rapport A10Q0132

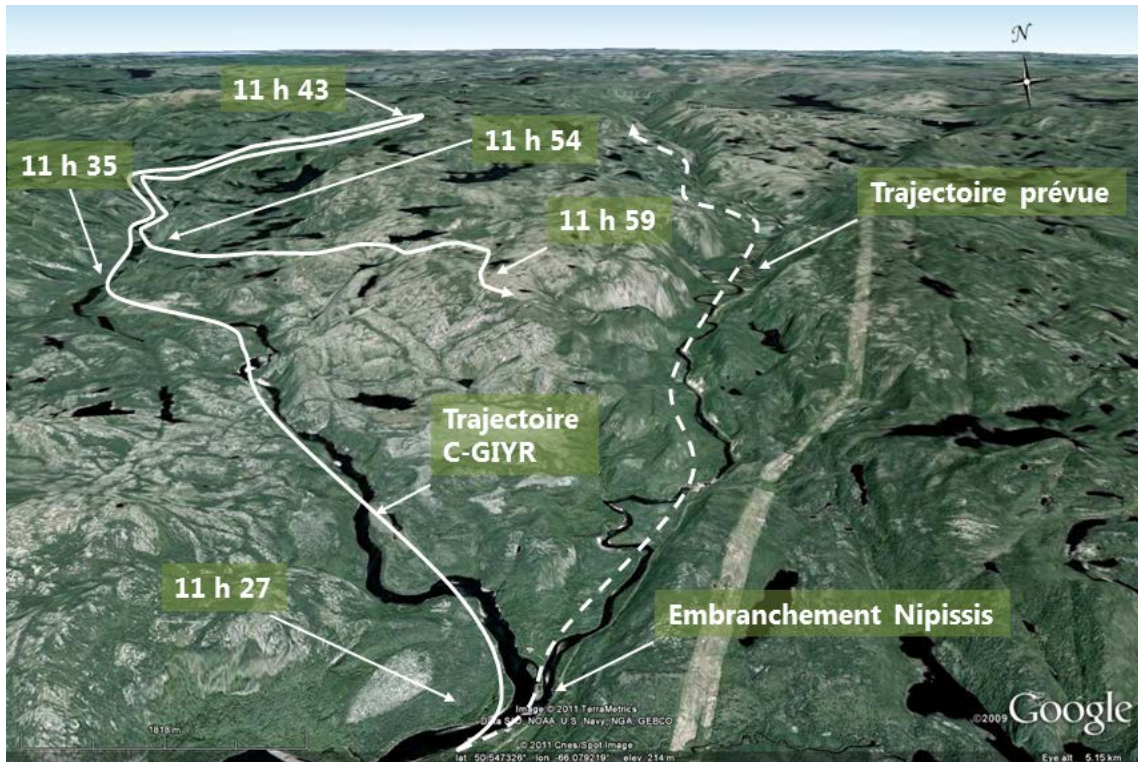
**Figure 2.** Image-satellite du relief avec la trajectoire de vol de C-GIYR à l’embranchement de la rivière Nipissis

À 11 h 27, à l'embranchement de la rivière Nipissis, au lieu de suivre la voie ferrée qui emprunte la vallée de la rivière Nipissis jusqu'au Poste Montagnais (Figure 2), le pilote demeure au-dessus de la rivière Moisie, qui bifurque en direction nord-ouest. L'hélicoptère survole la rivière Moisie à sa vitesse normale de croisière, à une hauteur d'environ 200 pieds agl.

À l'embranchement de la rivière Nipissis, le pilote est demeuré au-dessus de la rivière Moisie au lieu de maintenir la trajectoire de vol et de suivre la voie ferrée en direction nord (Figure 5, 11 h 27). Il n'a pas été possible d'établir la raison pour laquelle le pilote a pris cette décision.

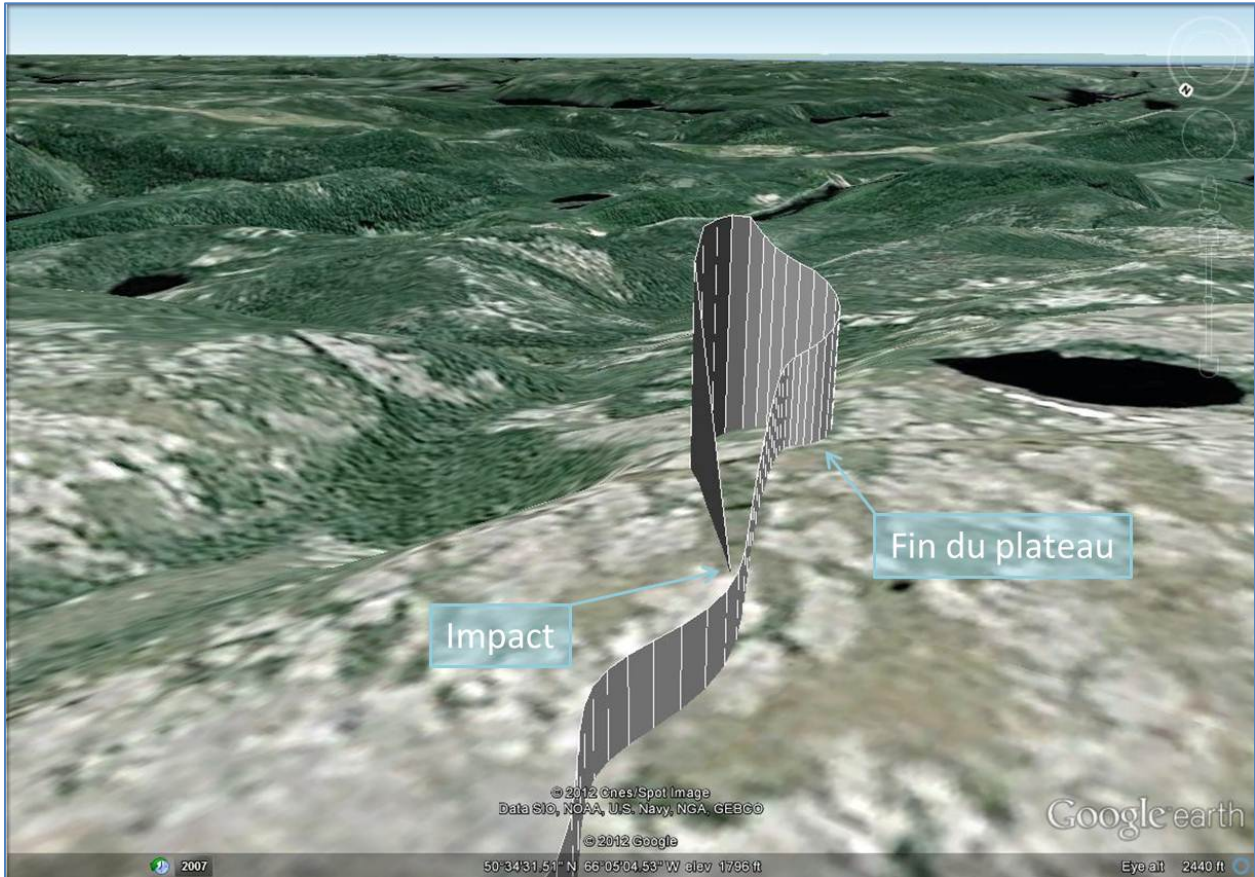
**Figure 3.** Image-satellite du relief et profil de vol indiquant la position de l’hélicoptère à des intervalles de 1 seconde, immédiatement avant l’accident

À 12 h 01 min 5 s, l’hélicoptère atteint l’extrémité sud-est du plateau, où le sol descend rapidement en direction de la vallée de la rivière Moisie. L’hélicoptère amorce une montée qui culmine environ 300 pieds au-dessus du plateau en virage à gauche, et moins de 4 secondes plus tard, l’appareil percute le sol à un angle prononcé en direction nord-ouest (Figure 3). L’accident survient à 12 h 01 min 37 s.

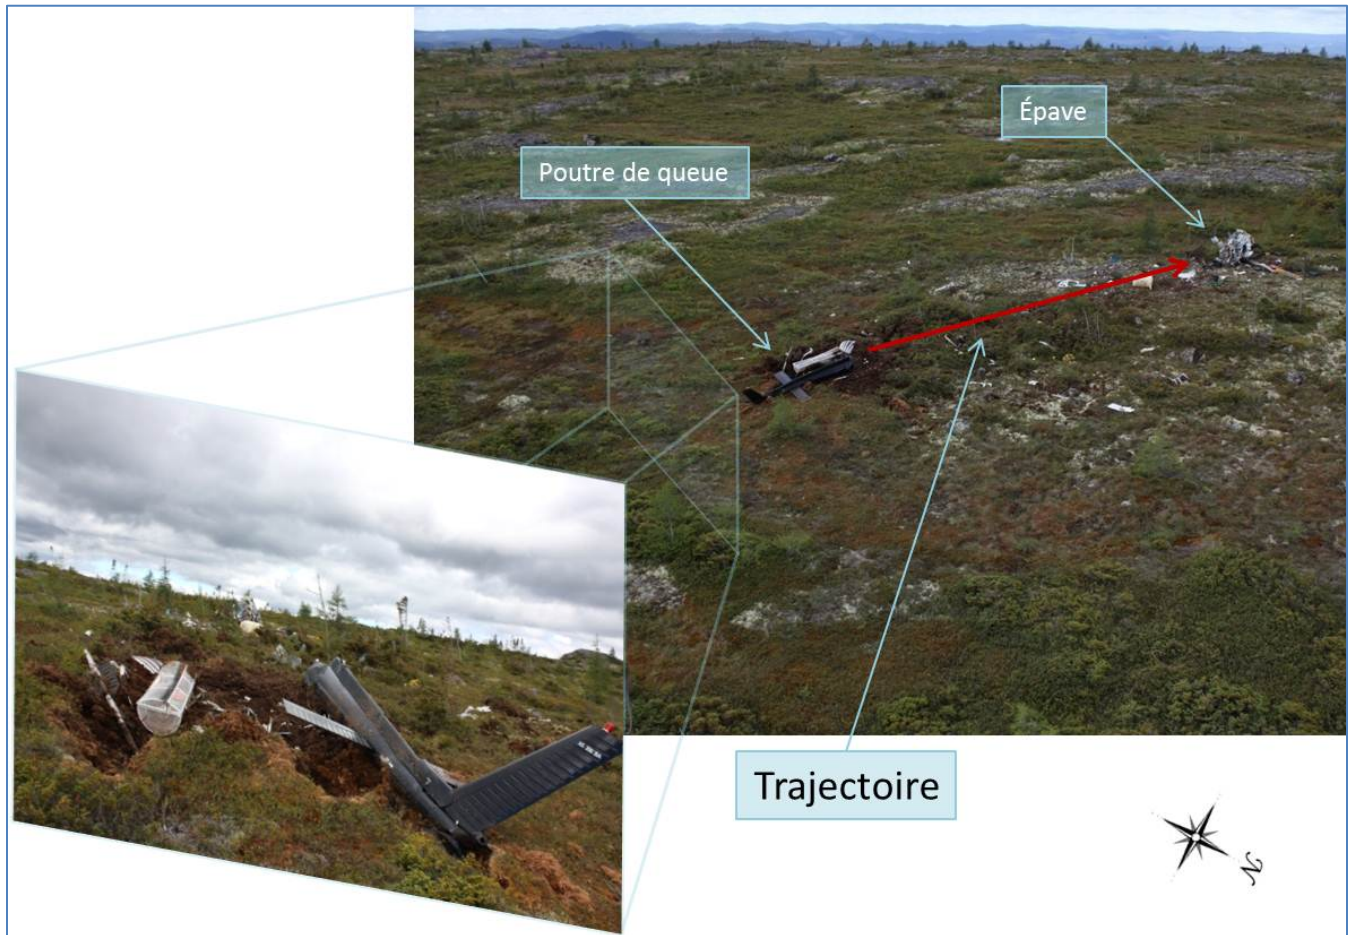
**Figure 4.** Photos du site de l'accident montrant l'épave et la trajectoire de désintégration

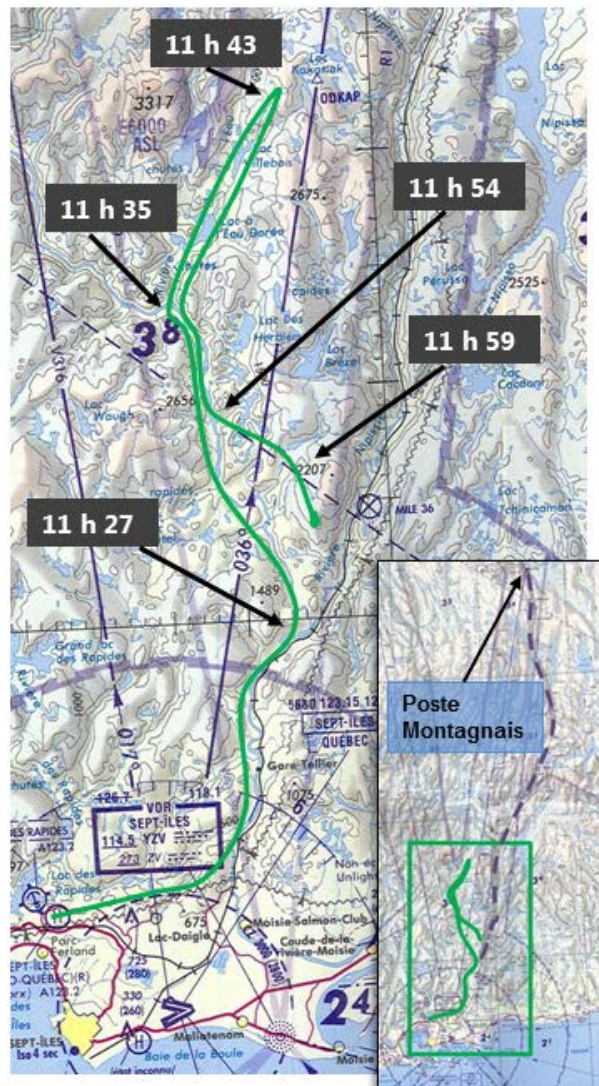
Figure 5. Carte de la trajectoire de vol avec des indications de l'heure

Huit minutes plus tard, le pilote a tourné à droite, a quitté la rivière Moisie et a emprunté une vallée en direction du Poste Montagnais (Figure 5, 11 h 35). Toutefois, il a fait demi-tour au bout de celle-ci (Figure 5, 11 h 43) pour retourner à la rivière Moisie. La réduction de la vitesse avant le demi-tour tend à indiquer que la visibilité était réduite au bout de la vallée et que le col, d'une hauteur de plus de 2000 pieds asl, était dans les nuages.

Alors qu'il survolait la rivière Moisie en direction sud, il a bifurqué à gauche en direction des montagnes à l'est (Figure 5, 11 h 54). À ce moment, l'hélicoptère était en vol depuis
