## **RAPPORT D'ENQUÊTE AÉRONAUTIQUE A10Q0218**

**ATTERRISSAGE BRUTAL APRÈS UNE PANNE MOTEUR  
DE L'HÉLICOPTÈRE BELL 206B C-GIFV  
EXPLOITÉ PAR ESSOR-HÉLICOPTÈRES INC.  
À CAP-CHAT (QUÉBEC)  
LE 9 DÉCEMBRE 2010**

Rapport numéro A10Q0218

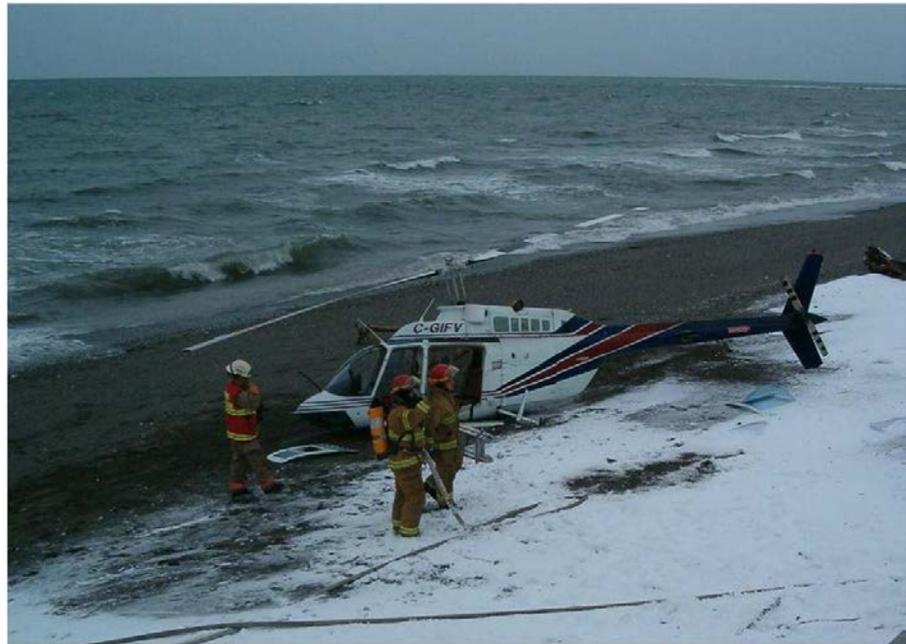
trouve à quelque 120 pieds au-dessus du fleuve et 75 pieds de la rive à une vitesse de 70 nœuds, il y a une détonation suivie d'un lacet momentané vers la droite. Dans les instants suivants, une deuxième détonation se produit. Le pilote abaisse aussitôt le pas collectif et vire à droite pour effectuer un atterrissage sur la plage face au vent. Le klaxon bas régime rotor retentit lors de la descente. L'aéronef atterrit brutalement sur le sable et le train d'atterrissage se rompt (photo 1).

Photo 1. Vue de l'épave

L'aéronef avait une vitesse vers l'avant lorsqu'il a touché la plage. L'enfoncement des patins dans le sable a provoqué une décélération rapide suivie du basculement vers l'avant du mât rotor et de la transmission. Le déplacement de la transmission a causé la rupture du joint avant de l'arbre de transmission reliant le moteur à la transmission principale. Son déplacement a également causé le bris du boîtier et de l'arbre de la pompe hydraulique. L'examen de l'aéronef a révélé que tous les dommages observés sur le fuselage, sur l'ensemble rotor, sur les commandes de vol et sur la chaîne dynamique ont découlé de l'impact avec le sol.
