RAPPORT D'ENQUÊTE AÉRONAUTIQUE A10W0155

**PERTE DE MAÎTRISE ET COLLISION AU SOL
DU CIRRUS DESIGN CORPORATION SR22, C-FGLA
À 5 NM AU NORD-OUEST DE SUNDRE
(ALBERTA)
LE 24 SEPTEMBRE 2010**

Rapport numéro A10W0155

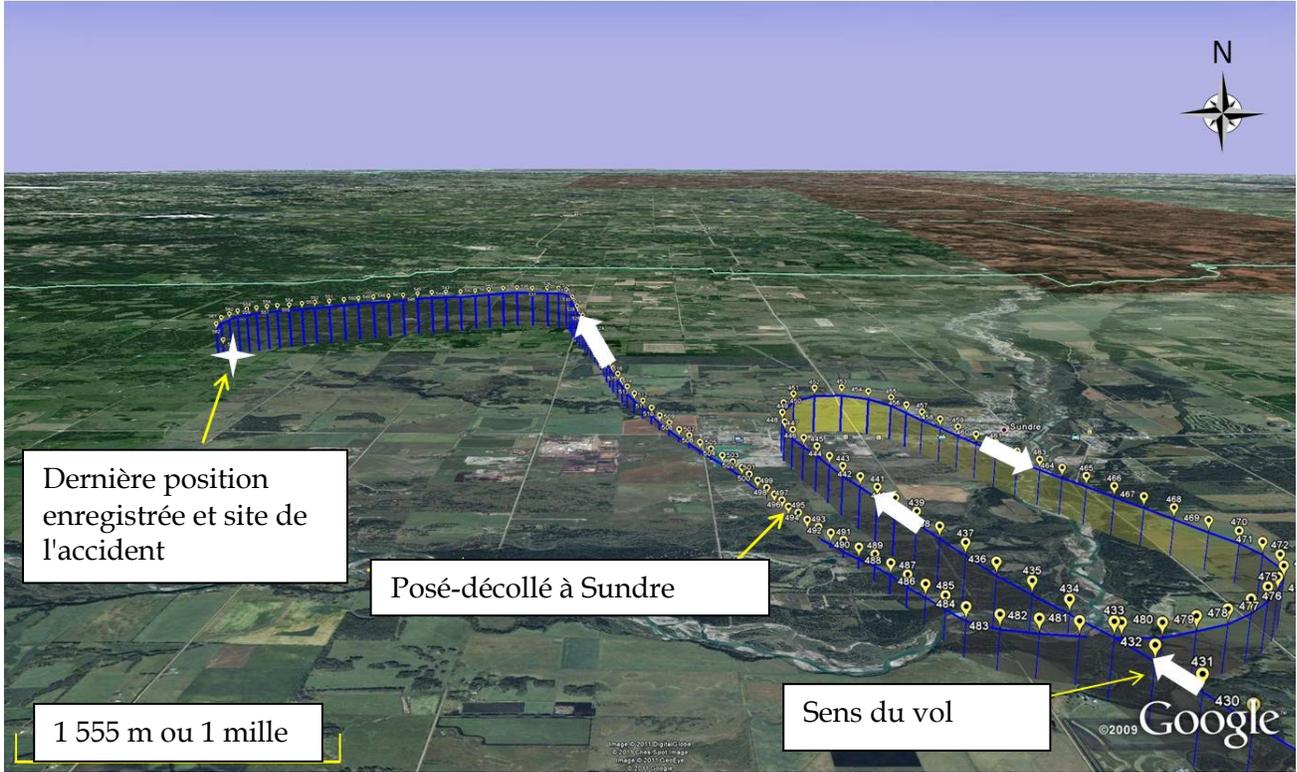
Annexe A – Carte des neuf dernières minutes de vol

L'aéronef a ensuite grimpé jusqu'à environ 5600 pieds asl, en cap nord-ouest, à une vitesse indiquée se situant entre 105 nœuds et 109 nœuds (KIAS). À 13 h 43 min 50 s, l'aéronef a tourné vers la gauche, à un cap variant entre 220° et 227° magnétique (M). L'aéronef a maintenu une assiette relativement stable, son angle d'inclinaison variant entre 5° à gauche et à droite, et un angle de cabré d'environ 5°. À 13 h 44 min 21 s, l'aéronef a commencé à tanguer jusqu'à un angle maximal de 15° en cabré, sans augmentation de la vitesse verticale ou de l'accélération normale², et il est graduellement descendu à 5500 pieds asl, ou 1650 au-dessus du sol (agl)³. Durant ce temps, la vitesse indiquée a baissé graduellement de 130 nœuds à 67 nœuds.

À 13 h 45 min 35 s, l'aéronef a entamé un virage par la droite qui a augmenté à une cadence maximale de 11° par seconde. La vitesse indiquée est passée à 98 nœuds, accompagnée d'un angle de piqué de 80° et d'un taux de descente augmentant à une cadence rapide. Les caractéristiques de ce virage laissent croire qu'il s'agissait des premiers stades d'une vrille⁴. Lorsque le virage a atteint 329° M à 1100 pieds agl, l'aéronef est entré dans un mouvement de roulis à gauche. À 13 h 45 min 48 s, la qualité des enregistrements de bord s'est détériorée en raison d'assiettes extrêmes; cela a entraîné la perte de données valides sur le tangage et le roulis.

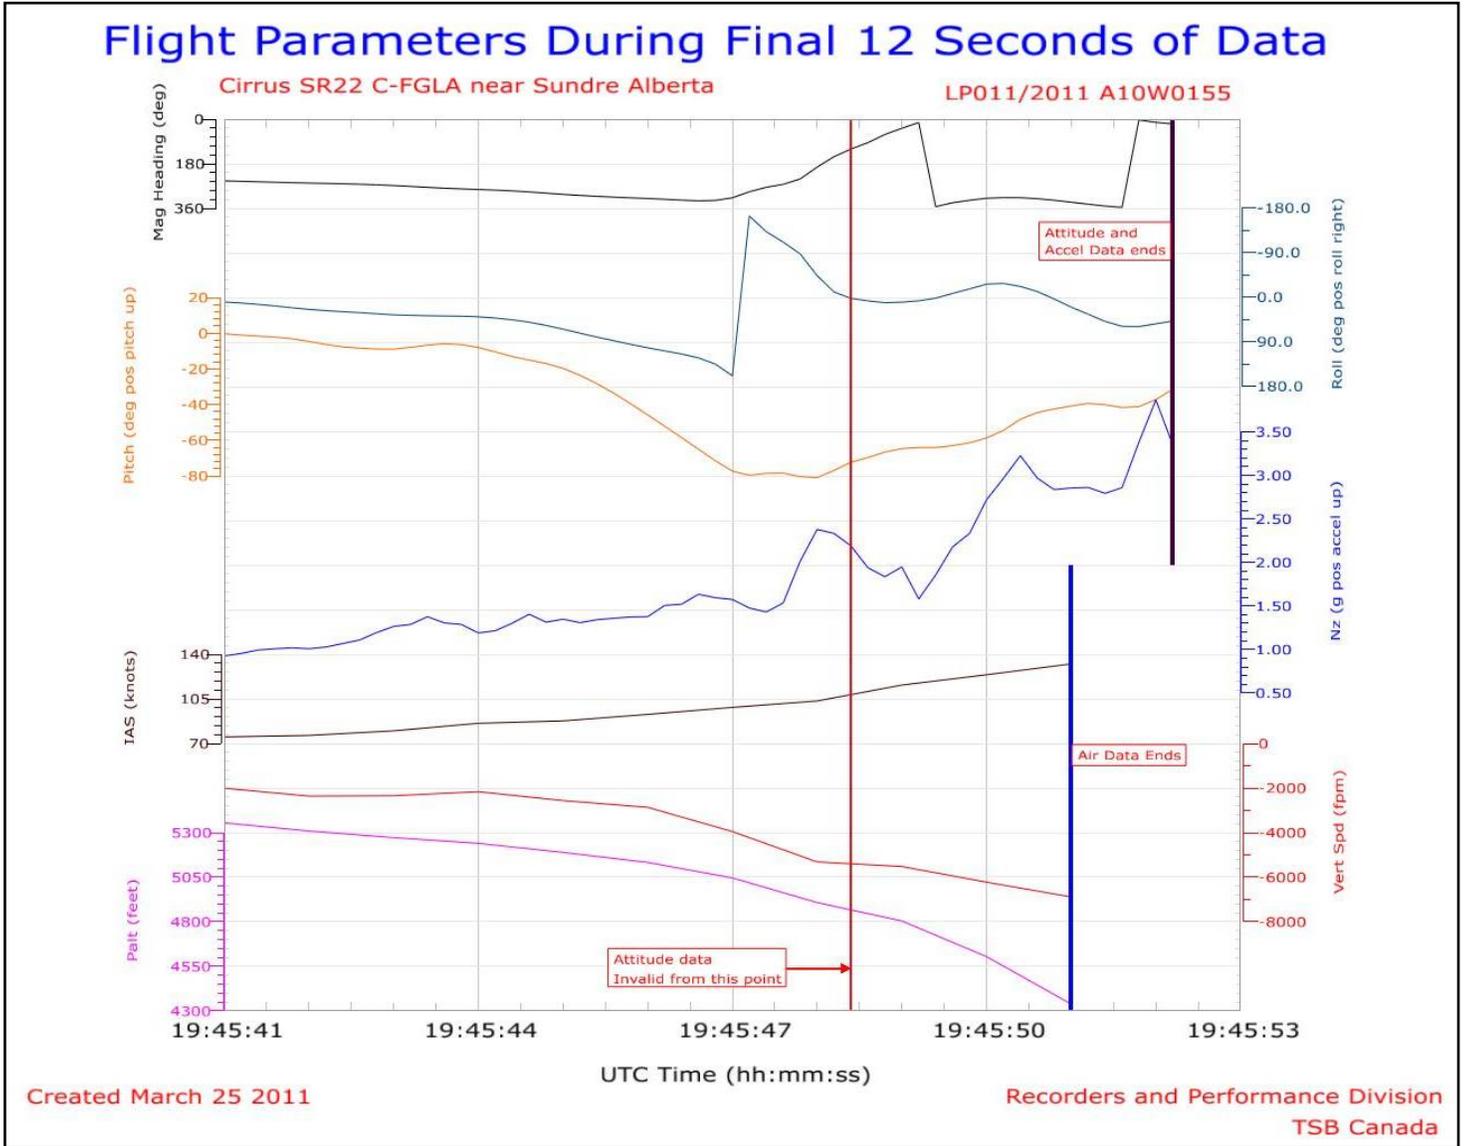
Annexe B – Données enregistrées par le PFD

À ce moment, le cap diminuait en passant par 120° M, la vitesse indiquée était de 103 nœuds et l'aéronef affichait un taux de descente verticale de plus de 5000 pieds par minute (pi/min), les charges positives dans l'axe vertical étant alors de 2,4 g. À 13 h 45 min 51 s, les dernières données enregistrées indiquaient que l'aéronef se trouvait à 160 pieds, sur le plan latéral, du point d'impact. La vitesse indiquée augmentait à 132 nœuds tandis que le taux de descente verticale augmentait à 6900 pi/min et l'accélération verticale atteignait approximativement 3,5 g. Le moteur tournait tout au long de la descente vers le sol.

La vitesse indiquée s'est détériorée jusqu'à ce que survienne un décrochage aérodynamique, lequel a été suivi d'une entrée dans une vrille à droite avec un changement de cap de 90°. Le comportement de l'aéronef au cours de la descente continue indique un redressement excessif de l'appareil, qui a entraîné un piqué en spirale dans le sens opposé, lequel se caractérisait par une rotation rapide, un accroissement de la vitesse et une augmentation de la charge g verticale positive. L'altitude restante était insuffisante pour la sortie. Les débris et les traces d'impact au sol indiquent que la rotation s'était, en grande partie, arrêtée, et qu'une remontée avait été
