RAPPORT D'ENQUÊTE AÉRONAUTIQUE A11A0035

SORTIE EN BOUT DE PISTE

**DU BOEING 727-281, C-GKFJ DE
KELOWNA FLIGHTCRAFT AIR CHARTER LTD.
ST. JOHN'S (TERRE-NEUVE-ET-LABRADOR)
LE 16 JUILLET 2011**

Numéro du rapport : A11A0035

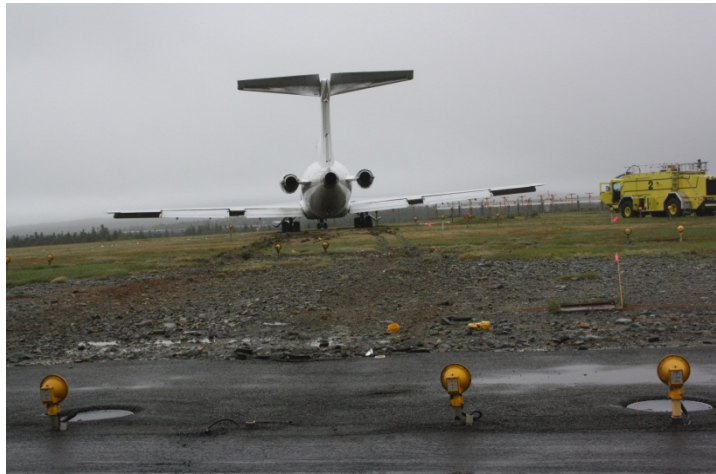
piste 11 (Photo 1). Le freinage manuel maximal a été maintenu pendant toute la course à l'atterrissage.

Photo 1 C-GKFJ dans l'aire de dépassement

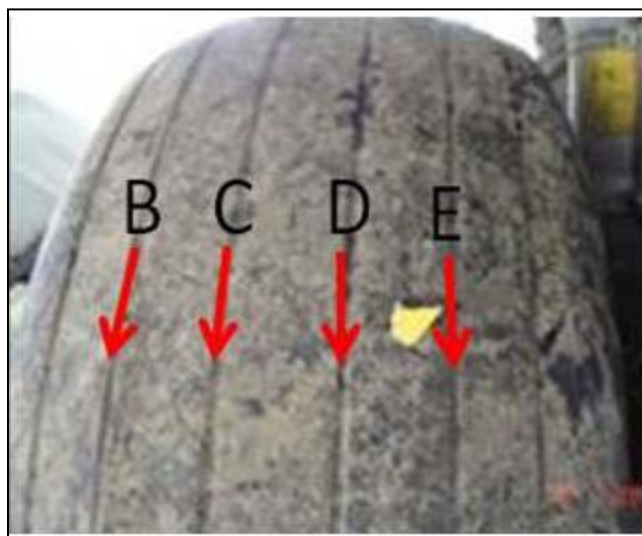
Le BST a mesuré la profondeur de la bande de roulement qui restait à chacune des rainures périphériques des pneus⁸ (Photo 2). Pour déterminer la profondeur moyenne de la bande de roulement, on a fait la somme des mesures prises à intervalles de 12 pouces et on l'a divisée par le nombre de mesures prises (Tableau 1). La profondeur de la bande de roulement des pneus 3 et 4 était inférieure à la limite spécifiée par Boeing.

Photo 2 Rainures des pneus

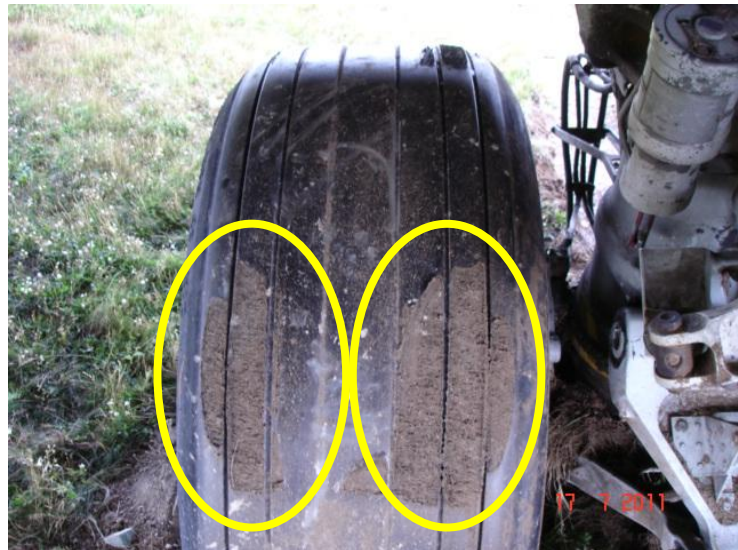
Photo 3. Pneu numéro 2

de virage des pneus tombe à zéro lorsque les roues sont bloquées. L'aquaplanage attribuable à la dévulcanisation du caoutchouc génère suffisamment de chaleur pour produire de la vapeur qui fait fondre (dévulcanise) le caoutchouc et le ramène à son état d'avant-vulcanisation. Seul ce type d'aquaplanage laisse une marque sur la bande de roulement qui ressemble à une brûlure; un bout de caoutchouc dévulcanisé (Photo 3).

Des signes d'aquaplanage attribuables à la dévulcanisation du caoutchouc ont été observés sur les 4 pneus du train principal. De nombreuses marques de chauffage à la vapeur des pneus des 4 roues du train principal ont été observées sur la piste (Photo 4), notamment quelque 2000 pieds de marques laissées par les 2 pneus du train d'atterrissage gauche lorsque l'aéronef était à gauche de l'axe de piste.

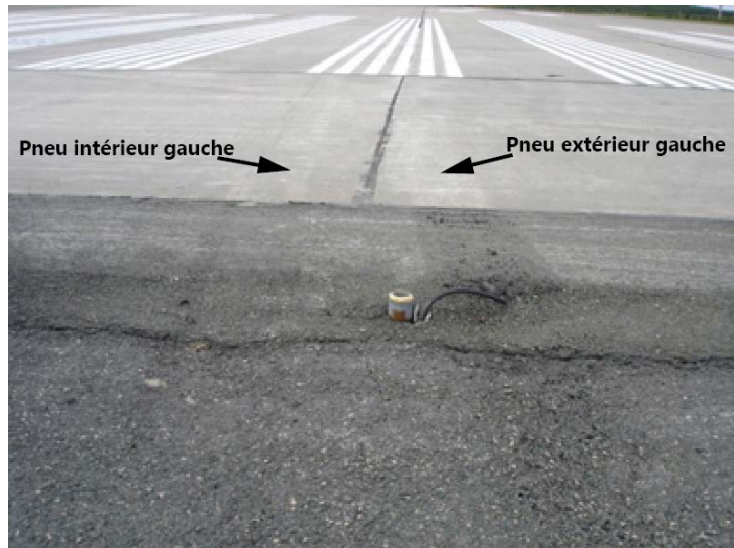
Photo 4. Marques de chauffage à la vapeur

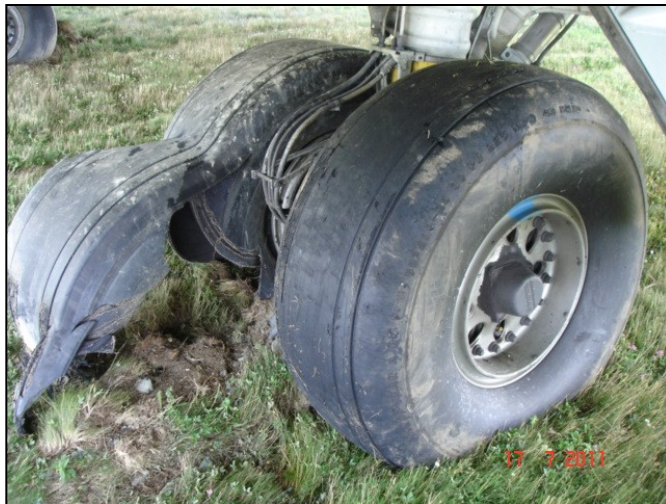
Photo 5. Pneus nos 3 et 4

Le BST a calculé l'usure, en fonction d'une profondeur initiale de bande de rechapage de 0,43 pouce et la profondeur moyenne de la bande de roulement qui restait, que l'usure des pneus 1 et 2 de l'aéronef en cause était d'environ 65 % et 90 %, respectivement, et que les pneus 3 et 4 étaient usés à plus de 95 % (Photo 5).
