RAPPORT D'ENQUÊTE AÉRONAUTIQUE A11A0101

BLOCAGE DE LA COMMANDE DE PROFONDEUR DU HAWKER BEEHCRAFT 1900D, C-GLHO EXPLOITÉ PAR EXPLOITS VALLEY AIR SERVICES LIMITED GANDER (TERRE-NEUVE-ET-LABRADOR) LE 10 DÉCEMBRE 2011

Rapport numéro A11A0101

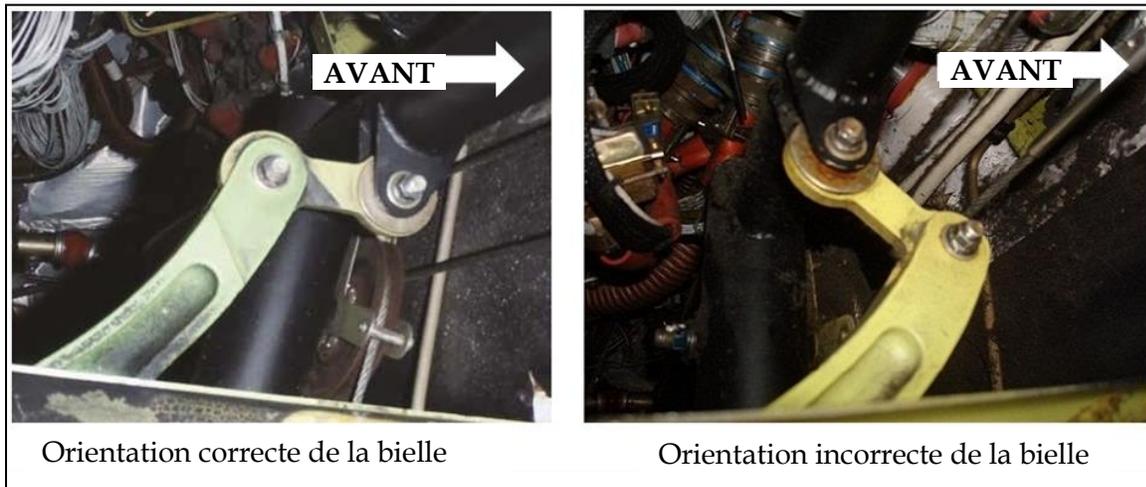
Photo 1. Couplage à bielle du contrepoids d'équilibrage

Le service de la maintenance d'EVAS a examiné l'aéronef en cause et a noté que la bielle du système de contrepoids d'équilibrage était passée au-dessus du centre (Photo 1). Des dommages ont été décelés sur le contrepoids d'équilibrage, la face arrière de la structure de fixation du

guignol de contrepoids d'équilibrage et la ferrure du boulon de butée. La face de la ferrure du boulon de butée était déformée vers l'arrière et vers la droite, ce qui a décentré le boulon de

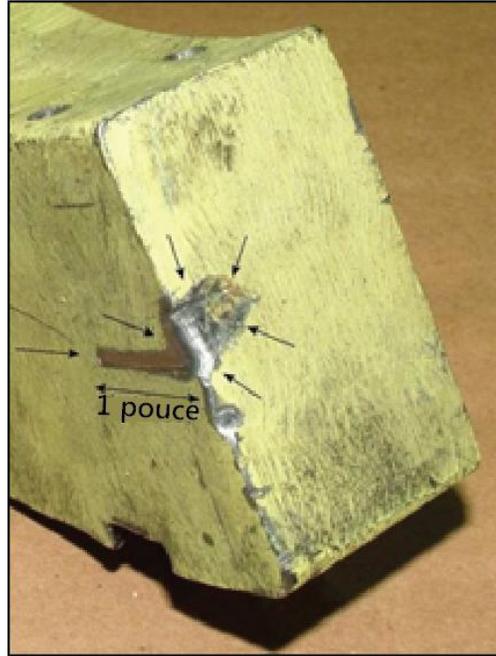
Photo 3. Contrepoids d'équilibrage de l'aéronef en cause

Un examen du contrepoids d'équilibrage a révélé la présence de multiples impressions causées par le boulon de butée, et ces impressions indiquaient un mouvement progressif vers la gauche. Lorsque le boulon de butée est entré en contact avec le rebord du contrepoids d'équilibrage, il a été forcé sur le côté et a glissé le long du contrepoids d'équilibrage sur une distance d'environ 1 pouce (photo 3).

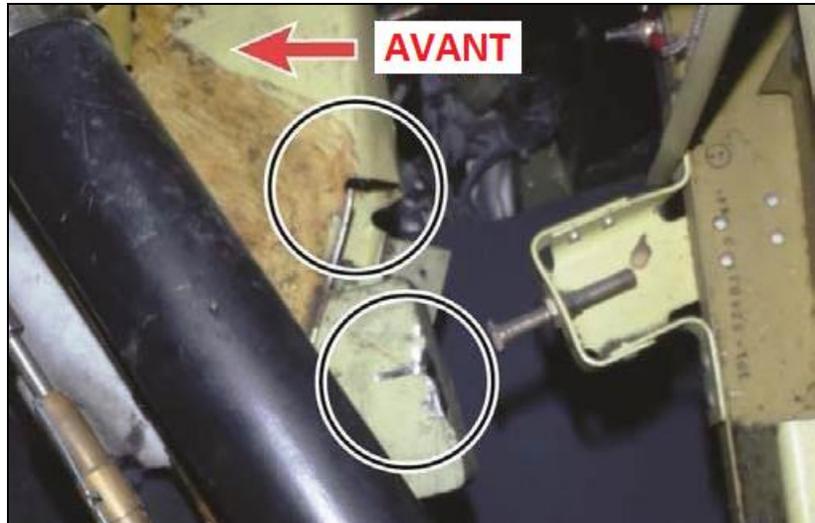
Photo 4. Dommages à C-CPCY

Un examen du système de contrepoids d'équilibrage de l'aéronef effectué par l'entreprise a révélé que le côté gauche du contrepoids présentait des dommages caractéristiques d'un frottement du boulon de butée le long de sa surface. La surface arrière de la structure de soutien du guignol de contrepoids d'équilibrage était déformée vers l'arrière, et il en était de même pour la ferrure du boulon de butée; par conséquent, le boulon de butée était aligné plus près du côté gauche du contrepoids d'équilibrage (Photo 4).

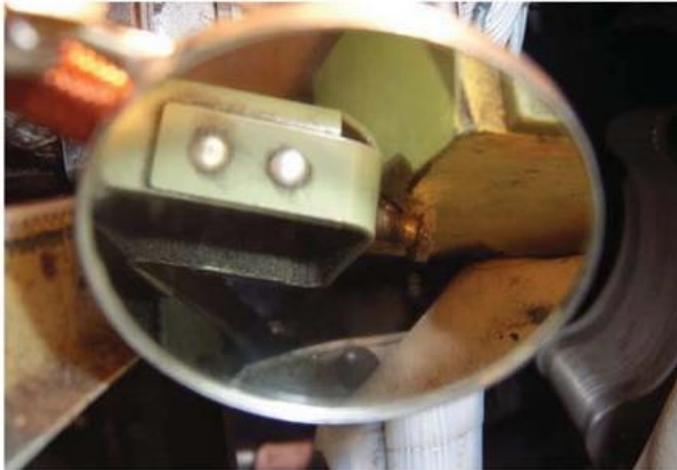
The Operator that reported this incident stated "We believe this problem is caused by the elevator control column being pulled back (when the aircraft is on the ground) and then being released. This causes the elevator control to slam forward and the momentum of the bob weight causes it to impact the stop, bending the bracket and/or the stop bolt".

Figure 1 Stop Bolt Caught on Weight

If your aircraft is stored or parked outside, HBC recommends installing control locks. These locks are called out within the Maintenance Manual publications in Chapter 27. Also when using the locks reference Safety Communiqué SC01. This document was re-released in March, 2008.

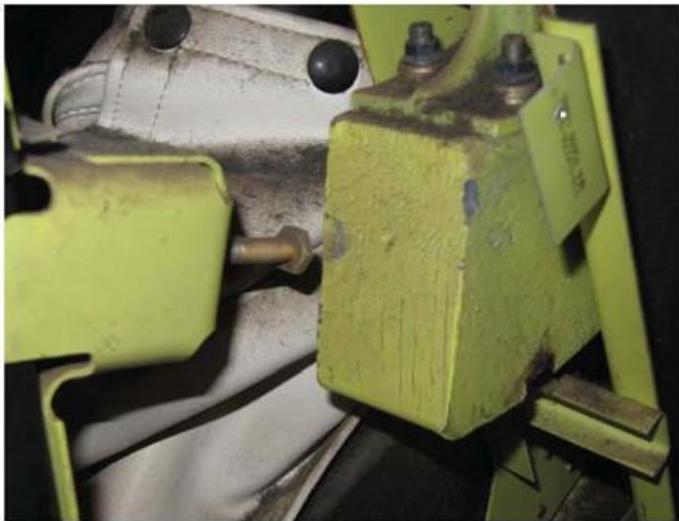
Figure 2 Partial Contact Noted on Weight, Forward of Stop Bolt

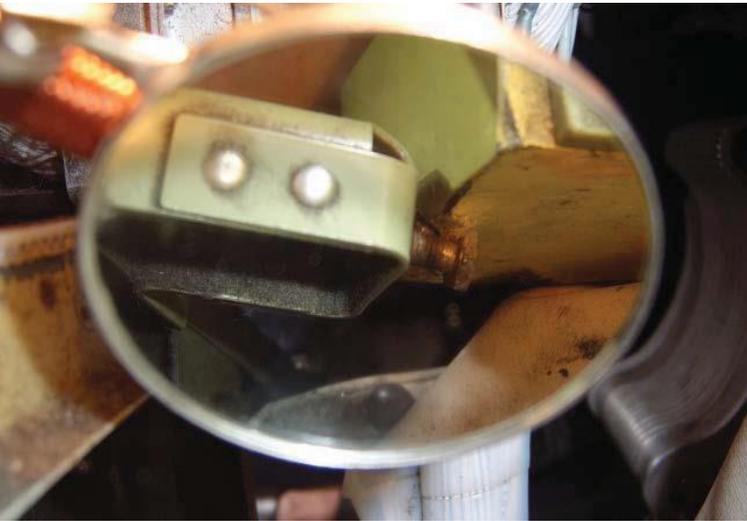
Figure 1 Contrepoids d'équilibrage coincé contre le boulon de butée

Si vous stationnez ou entreposez votre aéronef à l'extérieur, HBC recommande d'installer des verrous de gouverne. Le manuel de maintenance mentionne tout particulièrement ces verrous au chapitre 27. En outre, lorsque vous utilisez ces verrous, veuillez vous référer au communiqué de sécurité n° SC01. Ce document a été diffusé de nouveau en mars 2008.

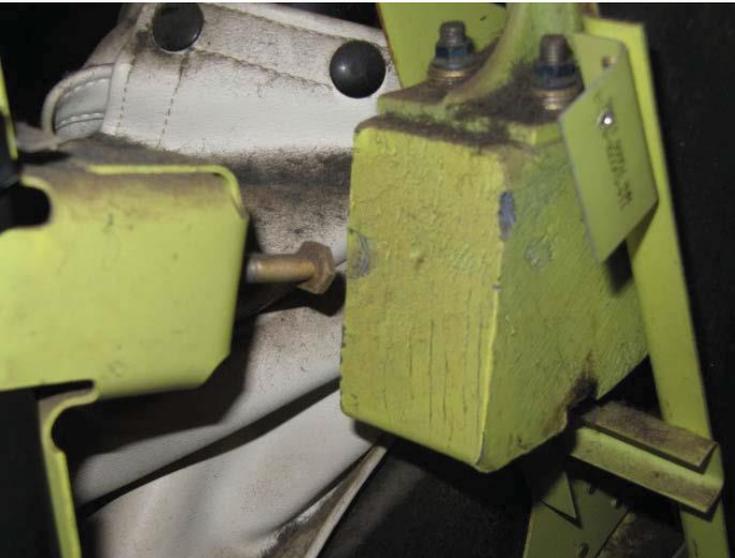
Figure 2 Contact partiel remarqué sur le contrepoids, devant le boulon de butée

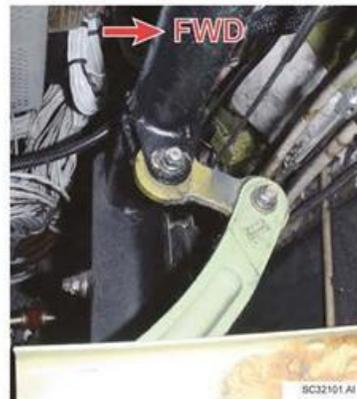
Hawker Beechcraft Corporation (HBC) has received two (2) reports of the elevator control system having limited nose-down control during takeoff. In this system, link assembly P/N 101-524112 connects the control column to the elevator bob-weight bellcrank. This link assembly, in each case, was reported to be overcenter, thereby restricting elevator travel.

Incorrect Link Orientation

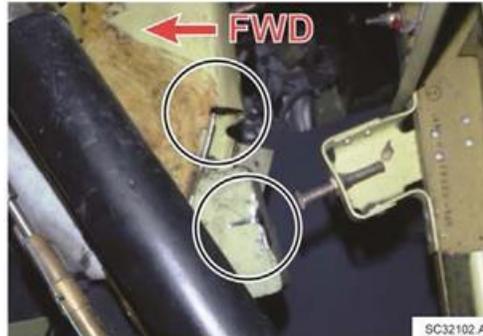
The overcenter condition may be facilitated by a misrigged secondary stop and/or excessively worn components in the elevator control system. One report revealed damage to the P/N 114-524061-21/-35 support structure containing the elevator bob-weight, allowing additional travel of the bob-weight.

Bellcrank/Bob-Weight Damage

The second report revealed an elongated bob-weight bellcrank pivot hole in the P/N 114-524061-35 support structure. Therefore, it is important to inspect all associated components for any abnormal wear or conditions per the requirements in the Maintenance Manual (MM), Chapter 5.

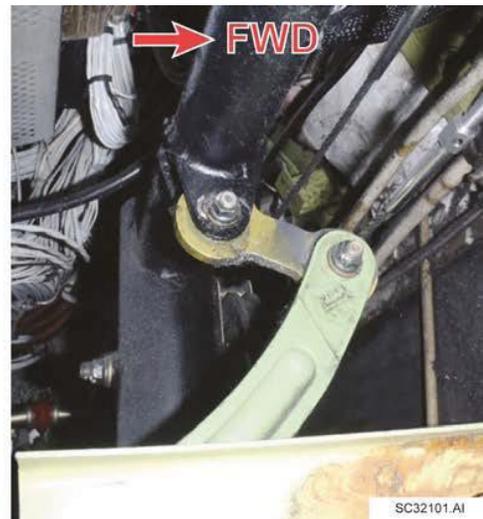
Hawker Beechcraft Corporation (HBC) a reçu deux (2) rapports faisant état de commande de profondeur limitée en piqué durant le décollage. Dans ce système, un couplage à bielle (réf. 101-524112) relie le manche au guignol de contrepois d'équilibrage. Dans les deux cas, il a été signalé que la bielle était passée au-dessus du centre, ce qui a limité la course de la gouverne de profondeur.

Orientation incorrecte de la bielle

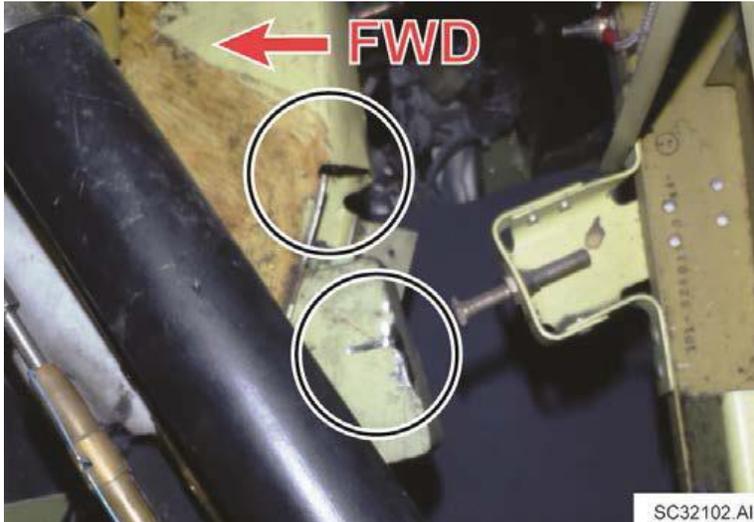
Il se peut que le dépassement au-dessus du centre de la bielle ait été facilité par une butée secondaire mal réglée ou des composants excessivement usés du système de commande de profondeur. Un des rapports a mentionné des dommages à la structure de soutien (réf. 114-524061-21/-35) du contrepois d'équilibrage, état qui permettait un dépassement de la course normale du contrepois d'équilibrage.

Dommages au guignol et au contrepois d'équilibrage

L'autre rapport a révélé une déformation du trou de centrage du guignol du contrepois d'équilibrage dans la structure de soutien (réf. 114-524061-35). Il est donc important d'inspecter tous les composants connexes pour déceler toute usure ou tout état anormal conformément aux exigences énoncées au chapitre 5 du manuel de maintenance (MM).
