## **RAPPORT D'ENQUÊTE AÉRONAUTIQUE A11F0012**

### **TANGAGE INTEMPESTIF**

**DU BOEING 767-333 C-GHLQ  
EXPLOITÉ PAR AIR CANADA  
AU-DESSUS DE L'ATLANTIQUE NORD PAR 55°00' N, 029°00'W  
LE 14 JANVIER 2011**

Rapport numéro A11F0012

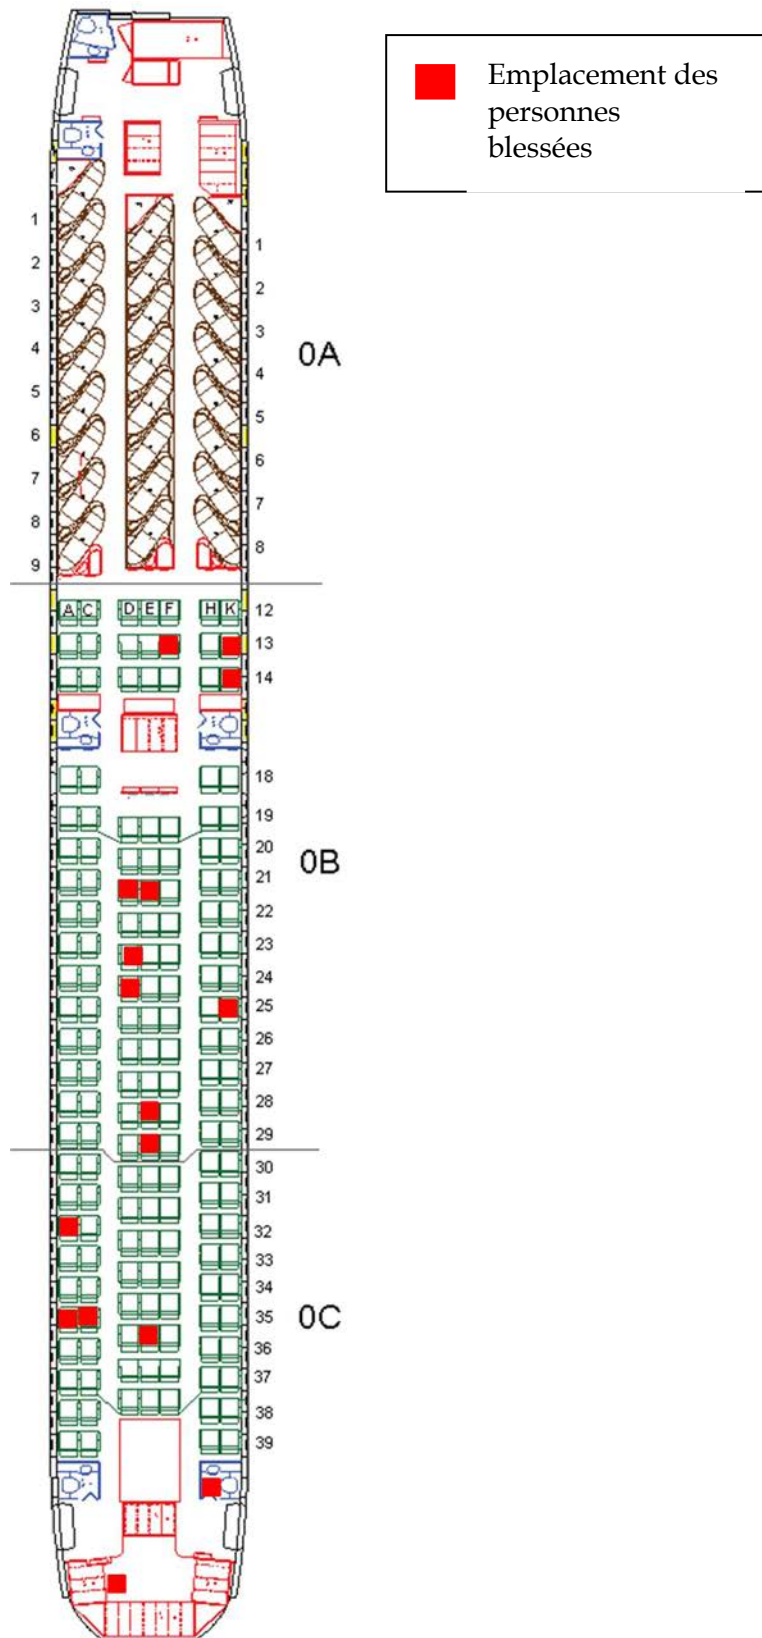
# Annexe A – Plan des sièges et de l'emplacement des blessés

Le nombre total de passagers qui n'étaient pas assis avec leur ceinture de sécurité bouclée est inconnu. Aucun des passagers en classe affaire n'a été blessé. Les 14 passagers dont les blessures ont été examinées se trouvaient à divers endroits en classe économique (voir l'annexe A). Un des agents de bord blessés se trouvait dans l'office arrière, l'autre se trouvant dans le cabinet de toilettes. Toutes les blessures entraient dans la catégorie des lésions de tissus mous, et un petit nombre de blessés ont subi des lacérations.
