RAPPORT D'ENQUÊTE AÉRONAUTIQUE A11H0001

**DESCENTE INOPINÉE AU DÉCOLLAGE
DU SIKORSKY S-92A (HÉLICOPTÈRE), C-GQCH
EXPLOITÉ PAR COUGAR HELICOPTERS INC.
À 200 NM À L'EST DE ST. JOHN'S (TERRE-NEUVE-ET-
LABRADOR)
LE 23 JUILLET 2011**

Rapport numéro A11H0001

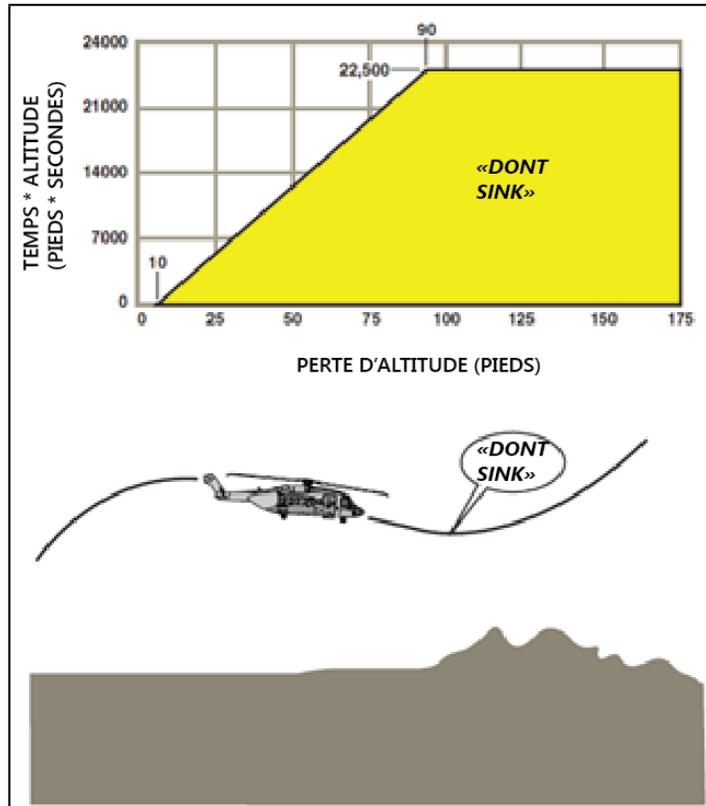
Figure 2. Mode 3 – Descente inopinée après l'enveloppe de décollage (Source : S-92A Rotorcraft Flight Manual [2011]) (Remarque : traduction superposée par le BST)

Dans le présent cas, le mode 3 de l'EGPWS a détecté la descente inopinée. L'alerte sonore « DON'T SINK » a retenti et un avertissement jaune s'est allumé au PFD. La descente inopinée a commencé lorsque la vitesse anémométrique a atteint une valeur maximale de 67 KIAS, train d'atterrissage rentré. Le mode 4 a également émis l'alerte sonore « Too low gear » et les signaux d'avertissement ou d'alarme correspondants à l'ADI et au tableau principal des voyants

d'alarme lorsque l'hélicoptère est descendu sous 150 pieds asl, son train d'atterrissage toujours rentré.

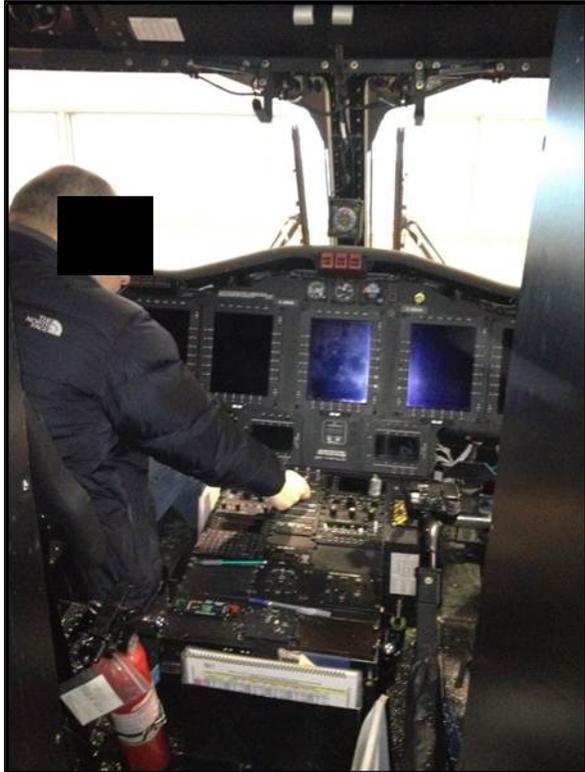
Photo 1. Pilote de S-92A se penchant vers le commutateur du système de flottaison

La section traitant des vérifications après décollage des SOP de Cougar Helicopters précise que celles-ci doivent être effectuées à un moment propice, mais à au moins 400 pieds au-dessus de l'élévation de l'aérodrome ou de l'hélicoptère. Les SOP stipulent aussi que l'hélicoptère doit être couplé à 3 paramètres avant d'atteindre 400 pieds asl. Il n'y a pas de restrictions de vol avec le train d'atterrissage déployé. Cependant, dans le cas de départs d'une plateforme ou d'un navire, les SOP indiquent que le train d'atterrissage doit être rentré après que les annonces de V2 et de taux de montée positif ont été effectuées. Les SOP précisent aussi que « l'automatisation ne doit pas être activée avant l'annonce "train rentré" durant le départ, parce qu'il peut s'agir d'une étape critique du vol dans des conditions IMC ». En outre, les SOP exigent que le commutateur du dispositif de flottaison soit réglé à la position sûre avant d'atteindre 80 KIAS, parce que les boudins ne doivent pas être déployés à plus de 80 KIAS. Le système d'avertissement se déclenchera si le dispositif de flottaison est armé à une vitesse anémométrique supérieure à 80 KIAS. À Cougar Helicopters, il était de pratique courante que le PM rentre le train et règle la flottaison à la position sûre, au commandement du PF, après l'annonce « taux positif » du PM. Le commutateur du système de flottaison se trouve au centre de la console entre les pilotes (photo 1). À partir du siège gauche, le PM doit se pencher considérablement pour atteindre l'interrupteur de train d'atterrissage (photo 2).

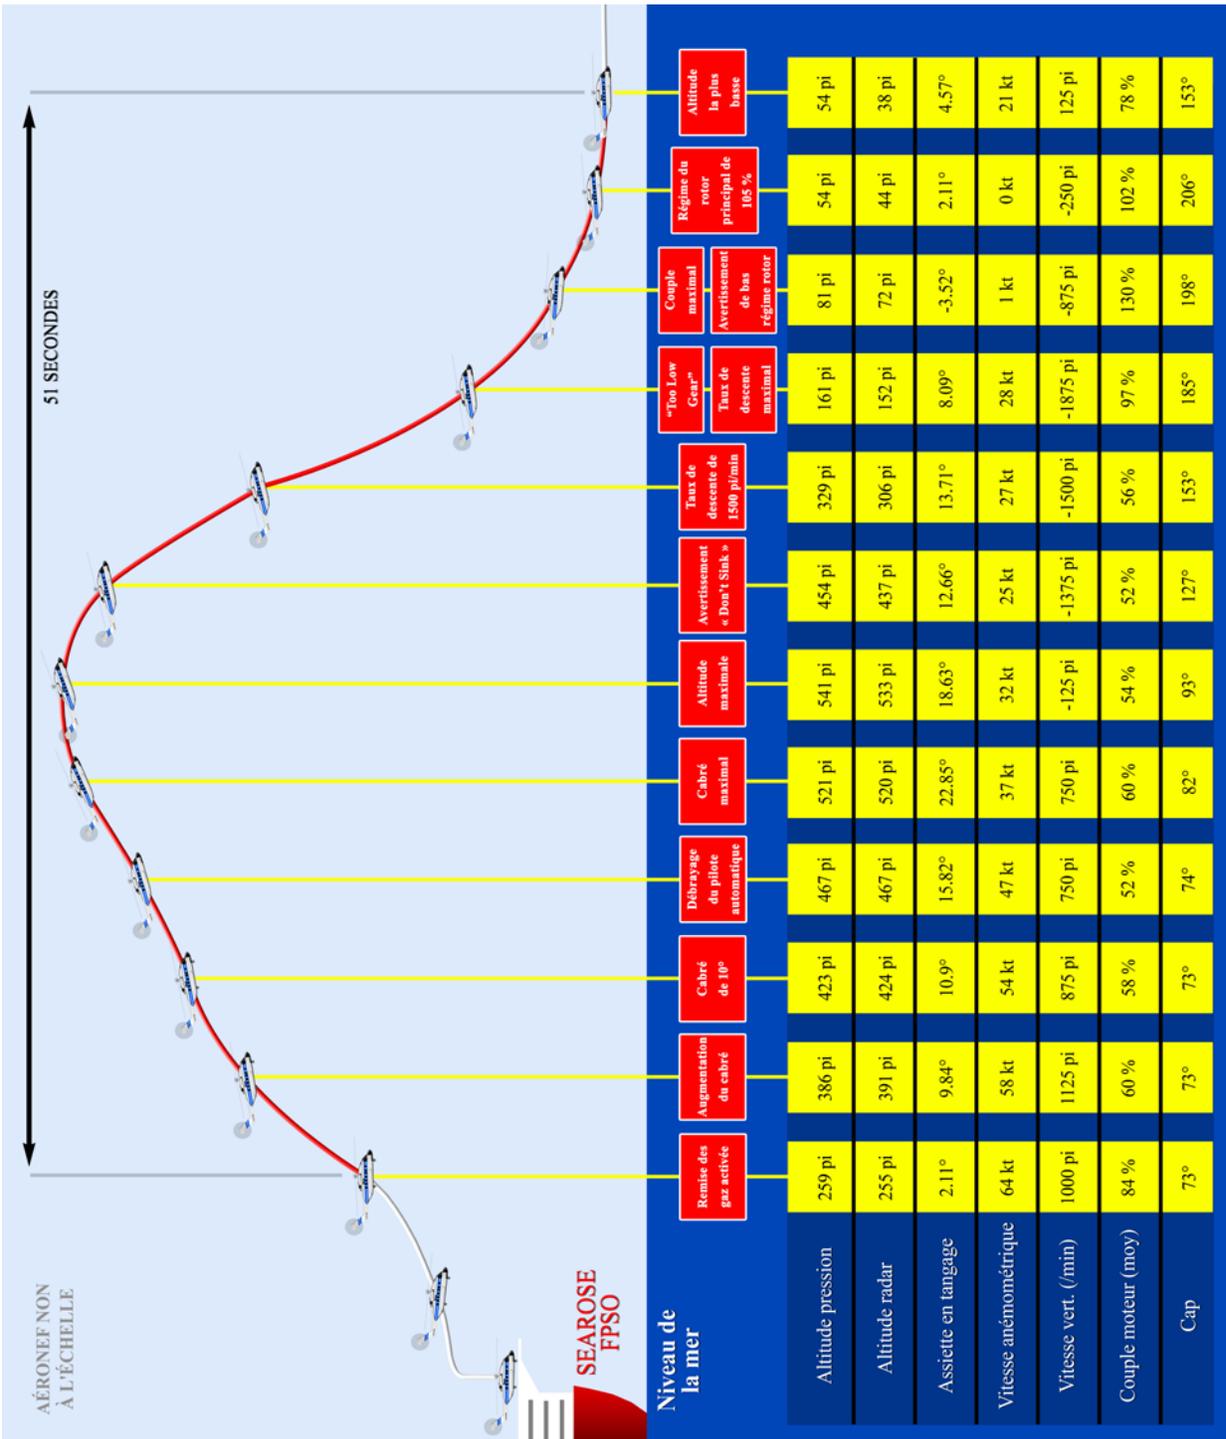
Annexe B – Profil de départ (fondé sur les données du FDR)

Lorsque le pilote automatique a été découplé, le taux de montée de l'hélicoptère avait chuté de 1500 à 850 pi/min. La vitesse verticale s'est brièvement stabilisée à 750 pi/min en montée, puis elle a chuté rapidement. Lorsque l'hélicoptère est descendu sous la base des nuages, le taux de descente a atteint un maximum de 1880 pi/min à 152 pieds au-dessus du plan d'eau et il a ensuite commencé à diminuer en réponse au déplacement important du collectif amorcé pour arrêter la descente. Se reporter à l'annexe B pour voir la représentation du profil de départ de l'hélicoptère en cause.
