## **RAPPORT D'ENQUÊTE AÉRONAUTIQUE A11H0003**

**SORTIE DE PISTE**

**DE L'EMBRAER EMB-145LR, N840HK  
EXPLOITÉ PAR TRANS STATES AIRLINES LLC  
À L'AÉROPORT INTERNATIONAL MACDONALD-CARTIER  
D'OTTAWA (ONTARIO)  
LE 4 SEPTEMBRE 2011**

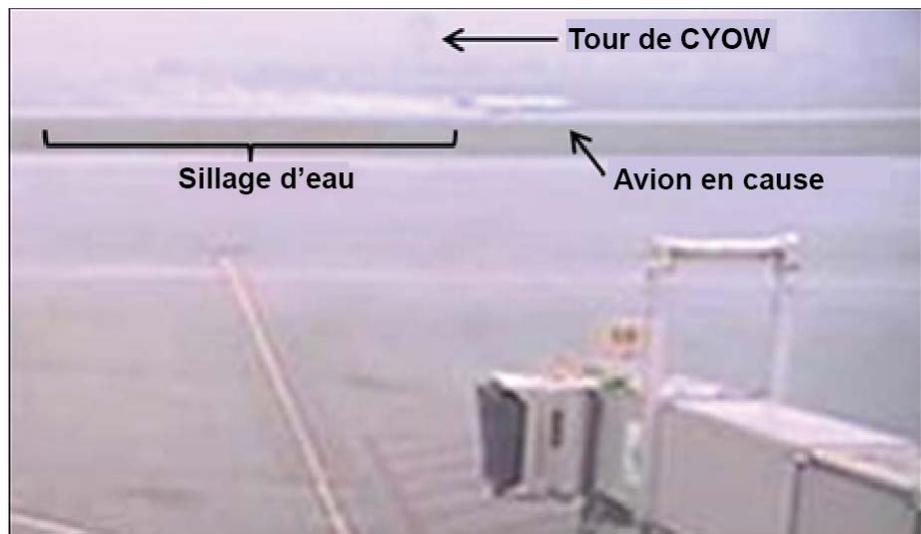
Il y avait alors suffisamment d'eau sur la piste pour que les pneus projettent à l'arrière de l'appareil un sillage d'eau, communément appelé « éclaboussure de sillage », d'une hauteur de plus de 22 pieds et d'une longueur de plus de 300 pieds (Photo 1).

Photo 1. Image de la surveillance vidéo au moment de l'atterrissage de l'avion en cause

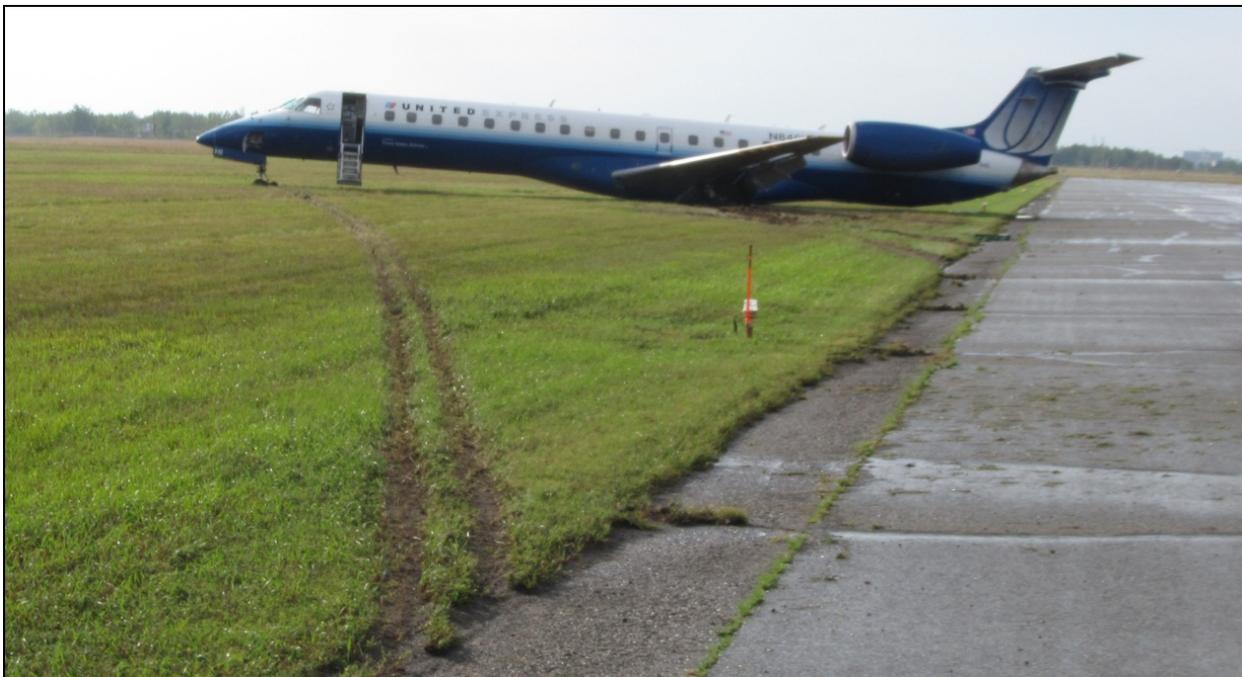
L'avion a subi des dommages importants lorsque le train d'atterrissage principal s'est affaissé. La surface inférieure de l'aile gauche a été endommagée, ce qui a provoqué une fuite de carburant (photo 2).

Photo 2. Avion en cause à l'extérieur de la piste 32

En raison de l'orientation de l'avion lorsqu'il s'est déporté à gauche de la piste, le train d'atterrissage principal gauche s'est affaissé vers l'extérieur et a heurté la partie inférieure de l'aile gauche. Le train d'atterrissage principal droit s'est affaissé vers l'intérieur dans le compartiment du train d'atterrissage. Lorsque l'appareil s'est immobilisé, les volets étaient à 45°, l'aile gauche se trouvait au-dessus du train d'atterrissage gauche affaissé et l'aile droite touchait le sol.

Les 3 trains d'atterrissage, de même que des composants des systèmes hydrauliques, électriques et de commande de vol, ont été endommagés. Le compartiment du train d'atterrissage principal droit, les bords d'attaque et de fuite de l'aile droite, les volets intérieurs et extérieurs de l'aile droite et leurs vérins de commande ainsi que le carénage entre les ailes et le fuselage ont été endommagés. La partie inférieure de l'aile gauche a été perforée, ce qui a provoqué une fuite de carburant.

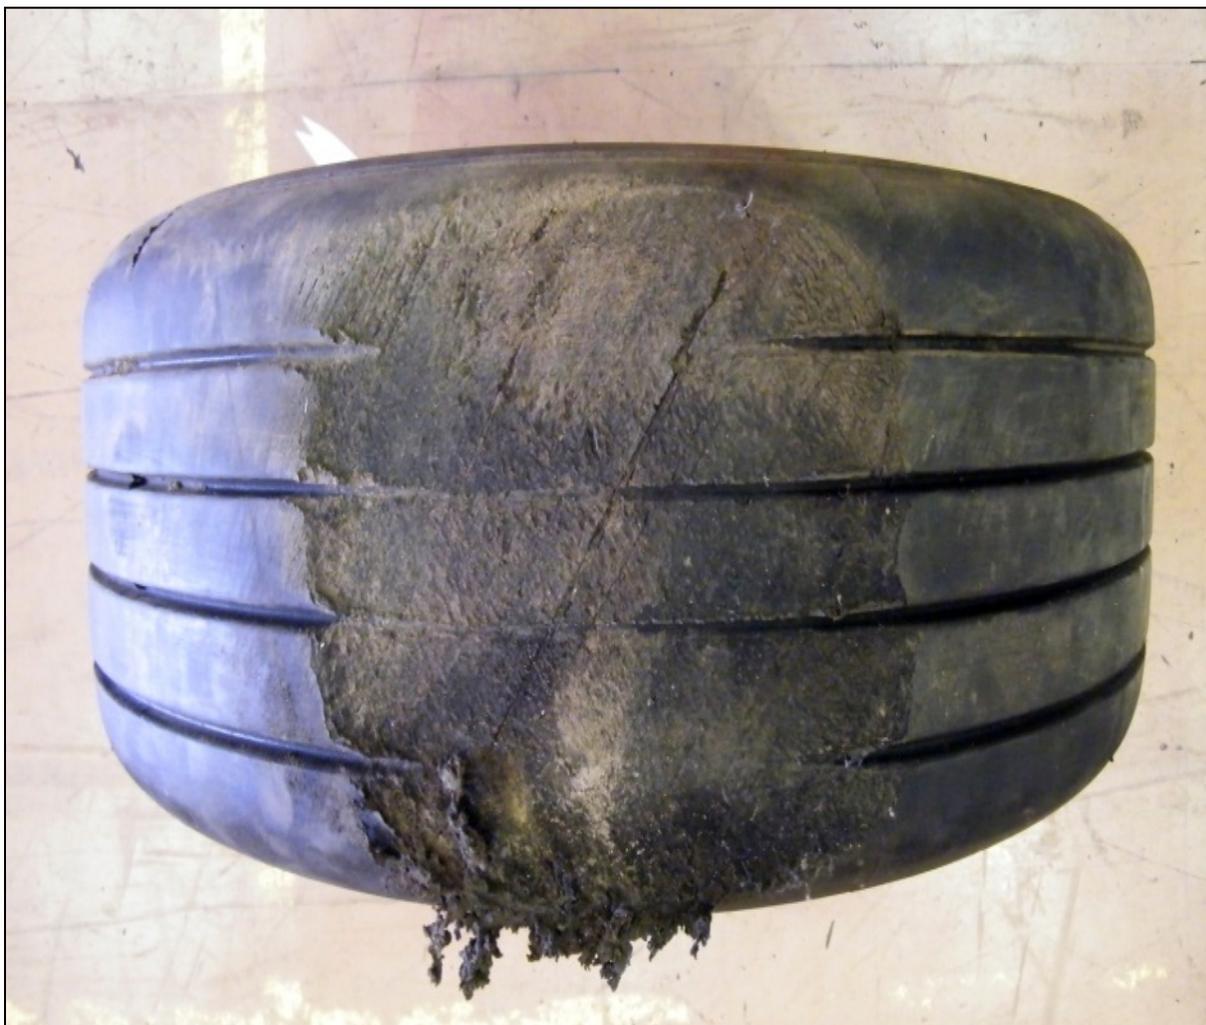
Photo 3. Les dommages causés au pneu n° 2 du train d'atterrissage principal étaient également visibles sur les 4 pneus du train d'atterrissage principal.

Les 4 pneus du train d'atterrissage principal présentaient des signes de dévulcanisation du caoutchouc causée par l'hydroplanage (section 1.17.1) (Photo 3). Des marques de dérapage, orientées à environ  $55^\circ$  par rapport à l'axe de l'avion, étaient visibles au-dessus des endroits où le caoutchouc était dévulcanisé. Des marques de chauffage à la vapeur causées par les 4 pneus du train d'atterrissage principal étaient visibles à divers endroits le long de la piste (Photo 4).

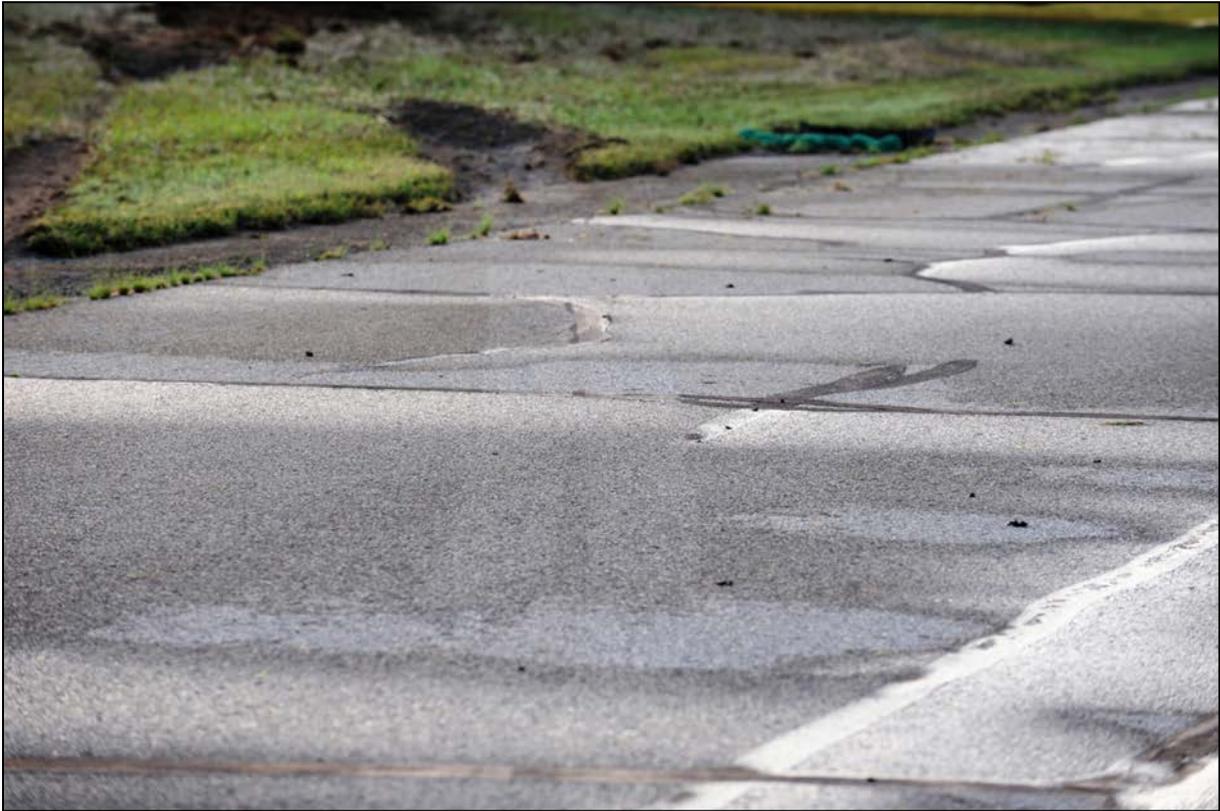
Photo 4. Marques blanches de chauffage à la vapeur

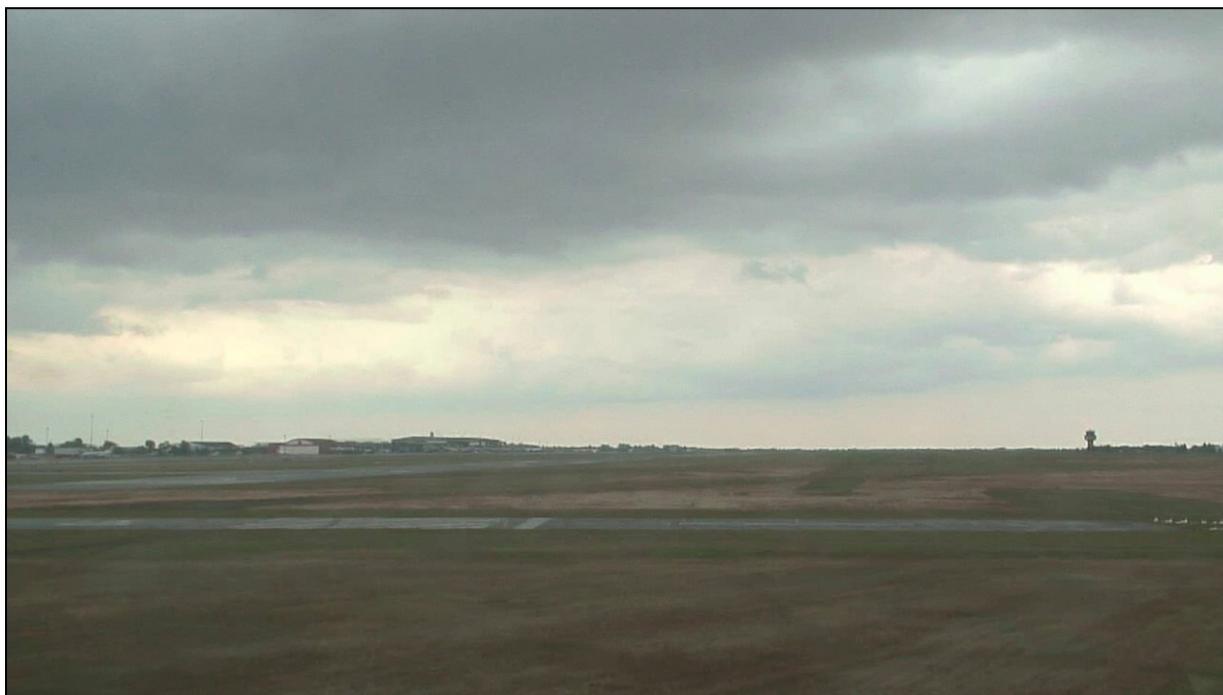
L'Unité de gestion des eaux pluviales de la ville d'Ottawa dispose d'un système automatique de mesure de la quantité de pluie. Certains éléments de ce système se trouvent à proximité de la tour de contrôle de CYOW, adjacents à la piste 14/32. Le système est muni d'un pluviomètre à auget basculeur qui transmet des impulsions électroniques à un système d'enregistrement informatisé. Les données ne sont pas communiquées au bureau d'observation météorologique de CYOW. Entre 15 h 20 et 15 h 29, heure de l'atterrissage, la hauteur totale de pluie accumulée était d'environ 10,2 mm. L'examen des données cumulatives aux 5 minutes relevées pendant cette période indique une intensité de pluie de 9,6 millimètres par heure (mm/h) durant les 5 premières minutes, d'environ 67,2 mm/h pendant les 5 minutes suivantes, et finalement, de 45,6 mm/h au moment de l'atterrissage. Le BST a calculé que, pendant la période entre l'atterrissage de l'avion et sa sortie de piste, cette piste était recouverte de 4 à 6 mm d'eau en moyenne (Photo 5 et Photo 6).

Photo 5. Vue de l'extrémité départ de la piste 32, 10 minutes avant l'atterrissage

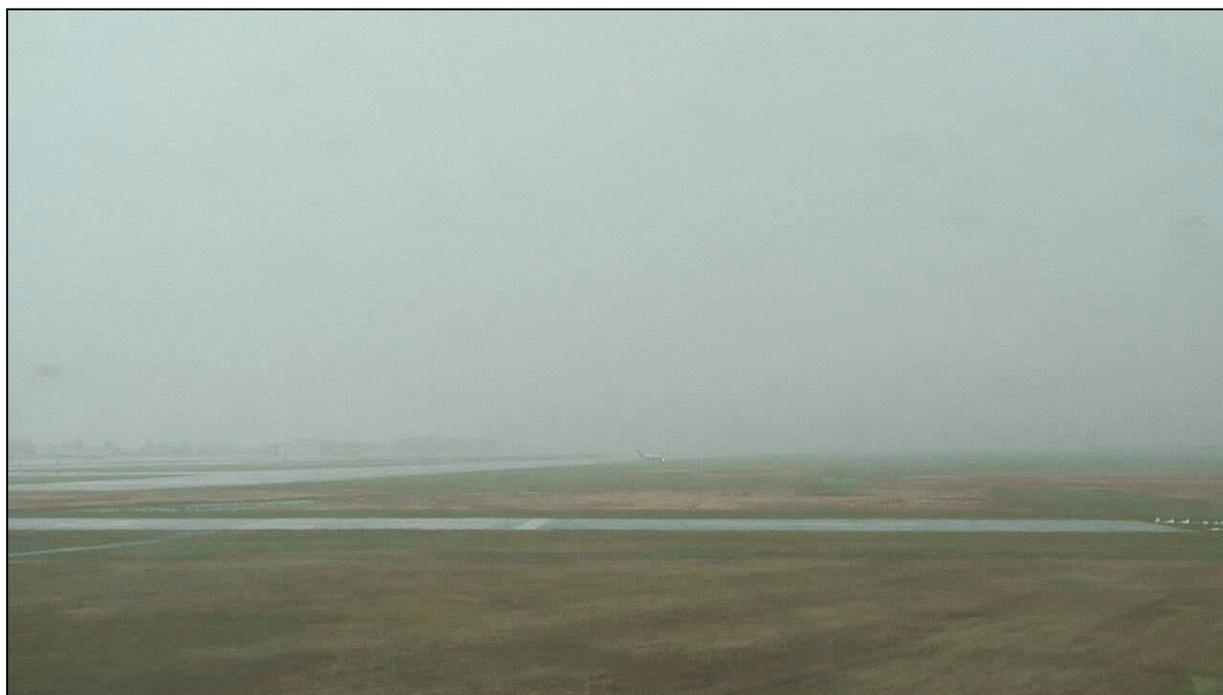
Photo 6. Vue de l'extrémité départ de la piste 32, au moment où l'appareil quittait la piste

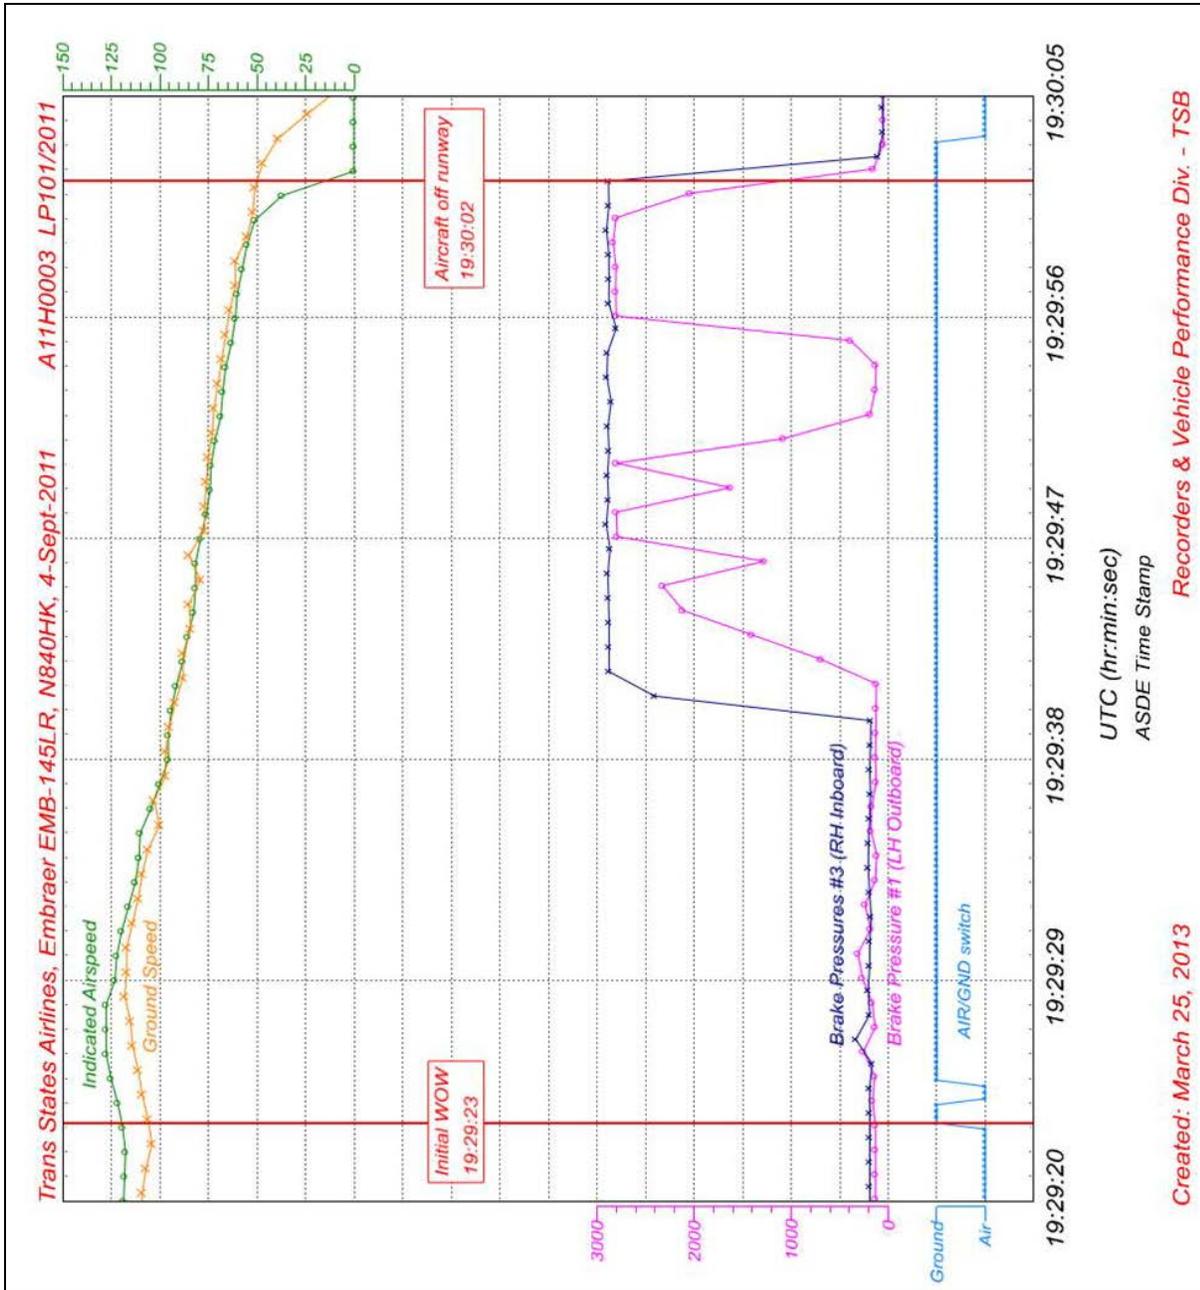
Annexe B – Pressions des freins pendant la course à l'atterrissage [en anglais seulement]

La pression exercée sur les freins est la pression la plus basse résultant de la comparaison de la position des pédales, de la protection antipatinage, de la protection au toucher et de la protection antiblocage des roues. Dans l'incident en cause, la pression des freins n<sup>os</sup> 1 et 3 a augmenté jusqu'à environ 400 lb/po<sup>2</sup> environ 1 seconde après le contact avec le sol (annexe B)<sup>9</sup>. Au cours des 12 secondes suivantes, la pression du frein n<sup>o</sup> 1 a fluctué de 0 à environ 300 lb/po<sup>2</sup>, puis de 0 à 3000 lb/po<sup>2</sup>, jusqu'à ce que l'appareil sorte de la piste. Pendant ce temps, la pression du frein n<sup>o</sup> 3 a fluctué de 0 à environ 200 lb/po<sup>2</sup>, puis s'est stabilisée à 100 lb/po<sup>2</sup> pendant environ 5 secondes. La pression a ensuite augmenté rapidement jusqu'à la pression maximale du système, puis s'est maintenue ou a légèrement diminué, jusqu'à ce que l'appareil quitte la piste.

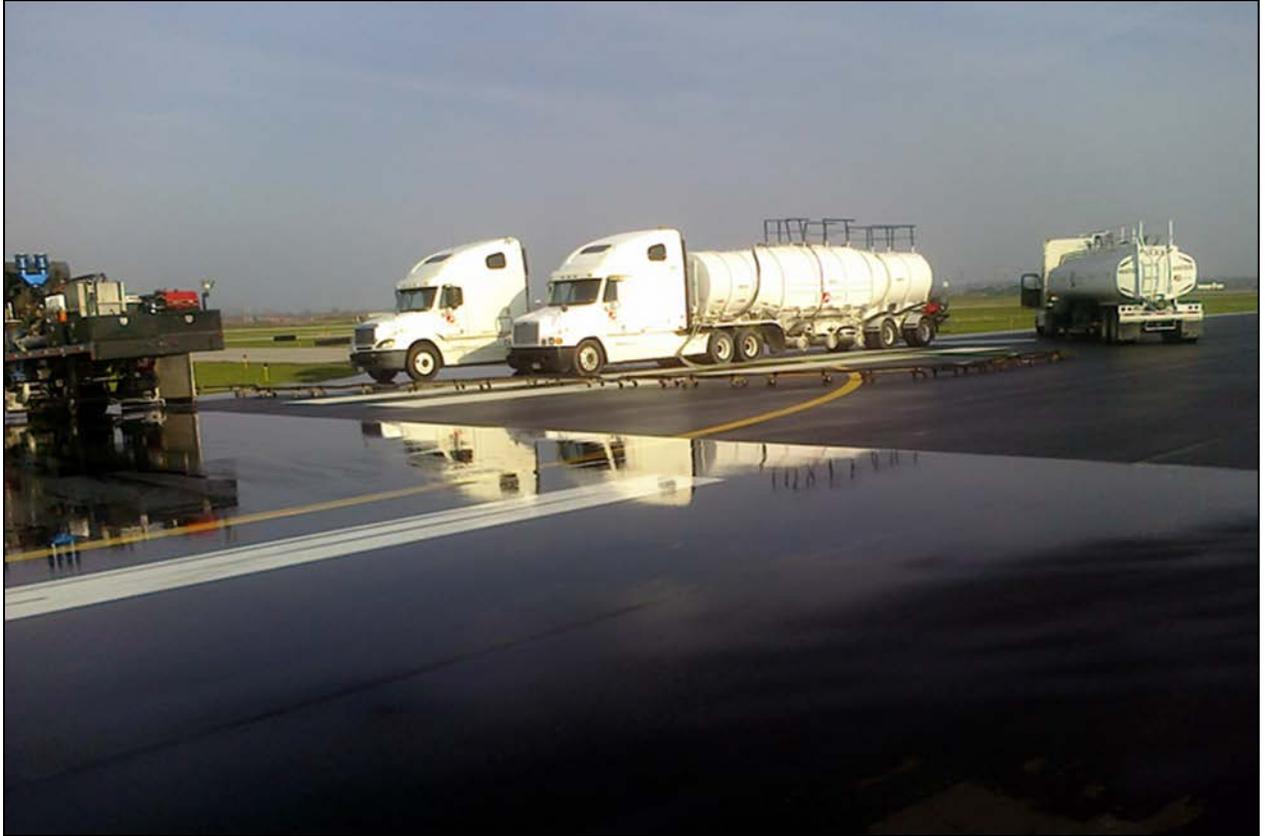
Le rainurage des pistes consiste à pratiquer des cannelures (rainures) transversales parallèles. Le rainurage améliore la macrotecture de la surface du revêtement, il réduit l'épaisseur de la couche d'eau lors des averses de pluie et il sert à évacuer l'eau pouvant être emprisonnée entre la surface du revêtement et le pneu de l'avion. Ces effets réduisent le risque d'hydroplanage des avions dans des conditions mouillées. De plus, par comparaison avec une piste non rainurée, le rainurage peut aussi améliorer la qualité du freinage des avions sur piste mouillée.

**Photo 7.** Piste rainurée (la partie où les camions sont stationnés) et piste non rainurée, qui ont été arrosées d'eau pendant le processus de rainurage (photo utilisée avec l'autorisation de l'aéroport St. Louis Downtown [KCPS])
