**RAPPORT D'ENQUÊTE AÉRONAUTIQUE
A11O0205**

**RUPTURE EN VOL D'UNE PALE DE ROTOR PRINCIPAL
ET COLLISION AVEC LE RELIEF**

**SUNRISE HELICOPTERS INC.
HÉLICOPTÈRE BELL 206L, C-GDQH
À 15 NM AU SUD DE KAPUSKASING (ONTARIO)
LE 2 NOVEMBRE 2011**

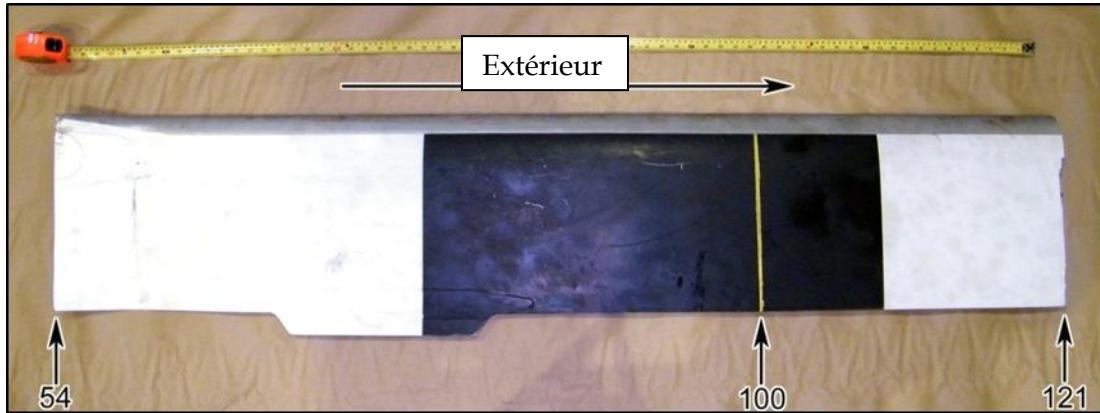
Photo 1. Dessus de la pale fracturée

Le dessus de la section intérieure de la pale rompue était marqué d'une ligne peinte en jaune dans le sens de la corde à la section 100 de la pale (photo 1). La section extérieure de la pale rompue n'ayant pas été récupérée, il n'a pas été possible de déterminer si la section 145 de la pale avait été marquée. L'autre pale était marquée aux sections appropriées, en conformité avec le BSA.

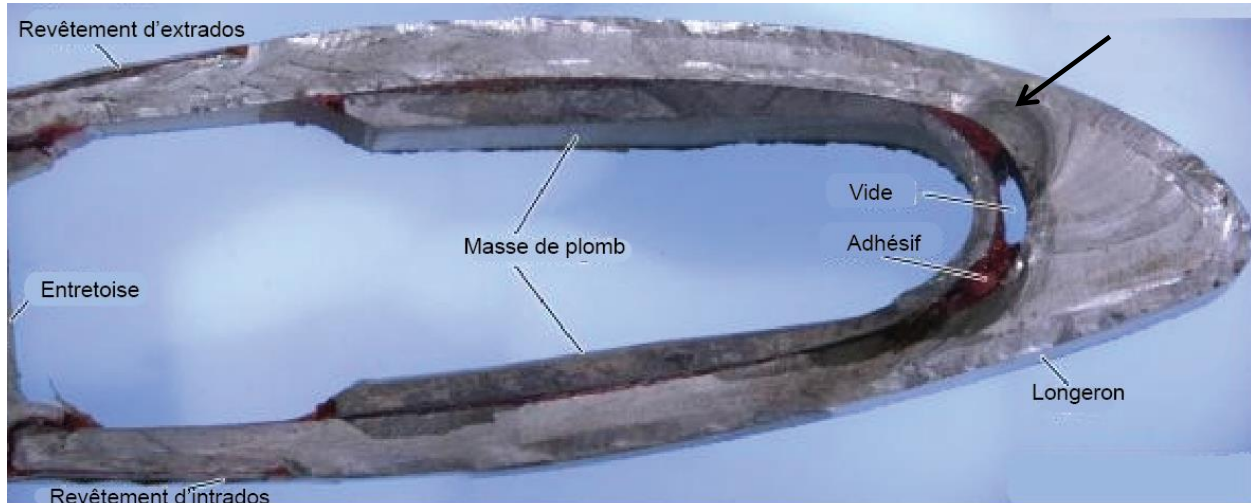
La fracture du longeron de la pale a commencé sur la surface intérieure du longeron, à la hauteur du vide dans l'adhésif utilisé pour coller la masse de plomb au longeron à la section 121. Le point d'origine de la fracture était visible et avait la forme d'un angle (photo 3), caractéristique d'une fissuration par fatigue, et il pouvait être clairement déterminé même dans l'état où la pale a été reçue. La région en forme d'angle (indiquée sur la photo 3 au moyen d'une grosse flèche noire) dans la zone d'origine de la fracture n'avait pas la même apparence que le reste de la surface de la fracture. Cette région était foncée, suggérant un dépôt de corrosion sur la surface. De plus, la surface de la région en forme d'angle était relativement plane et lisse, ce qui est caractéristique d'une propagation stable des fissures. La surface de la fracture à cet endroit était oxydée et présentait des écailles de corrosion.

Photo 3. Coupe transversale du longeron fracturé

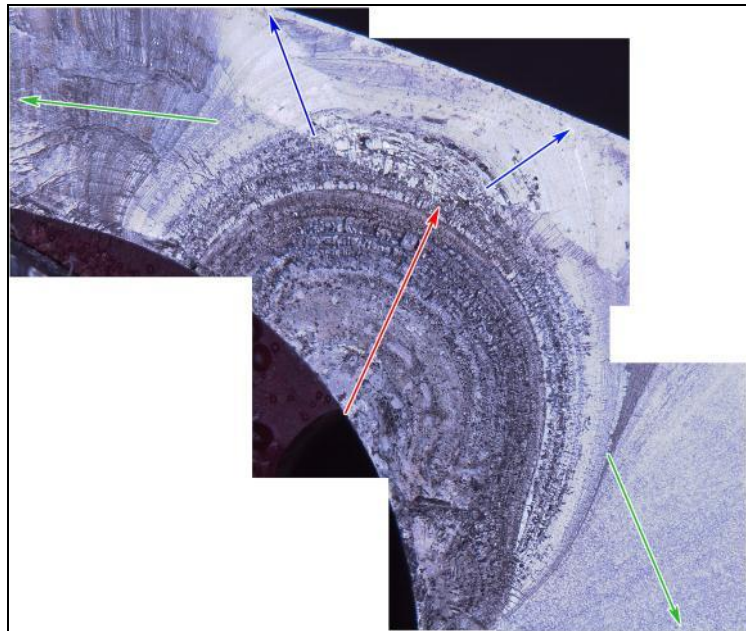
La fissure de fatigue à la section 121 de la pale s'était propagée vers le haut, sous la surface de la pale. La direction de la propagation de la fissure à cet endroit (voir la flèche rouge dans la photo 4) concordait avec la flexion hors plan de la pale (cycles de démarrage et d'arrêt de l'hélicoptère). La fissure de fatigue s'est propagée à un point tel que les charges à haute fréquence en vol ont commencé à contribuer de façon significative à sa progression. Lorsque la fissure était rendue à environ 6 mm de son point d'origine, sa propagation s'est accélérée dans le sens de la corde (voir les flèches bleues dans la photo 4).

Par la suite, la propagation de la fissure a changé de direction, de sorte qu'une partie de la fissure a commencé à avancer vers le bord d'attaque, et l'autre partie, vers le bord de fuite de la pale (voir les flèches vertes dans la photo 4). La direction générale de la propagation de la fissure à ce stade correspondait à une flexion cyclique principalement dans le plan de la pale (charges à haute fréquence). La propagation de la fissure est devenue instable et s'est accélérée, entraînant finalement la rupture de la pale. Il a été impossible de déterminer avec précision le nombre de cycles nécessaires pour que la zone d'origine de la fatigue (indiquée sur la photo au moyen de la flèche rouge) se propage à la taille observée parce que des dommages causés par la friction et la corrosion avaient oblitéré les stries dans cette région.

Photo 4. Progression de la fissure de fatigue

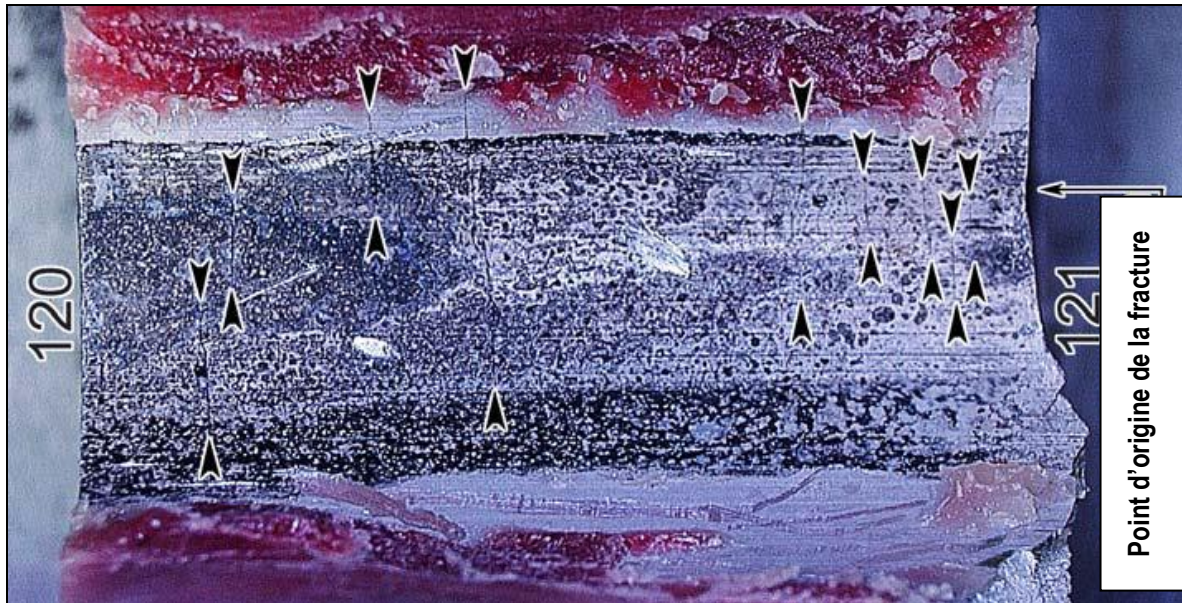
Il y avait de nombreuses fissures de fatigue secondaires partant de la surface intérieure du longeron de la pale au point où il y avait un grand vide dans l'adhésif qui collait la masse de

plomb au longeron (photo 5). Ces fissures se sont propagées vers le haut sous la surface de la pale et ont été observées entre la section 110 de la pale et la surface de la fracture principale (section 121 de la pale). Les fissures présentaient un motif caractéristique d'une fissuration (fatigue) progressive (photo 5). Ces fissures secondaires étaient semblables à celle de la partie initiale en forme d'angle de la fracture principale, mais plus petites.

Photo 5. Surface intérieure du longeron, masse de plomb et adhésif retirés (les flèches indiquent les fissures secondaires)

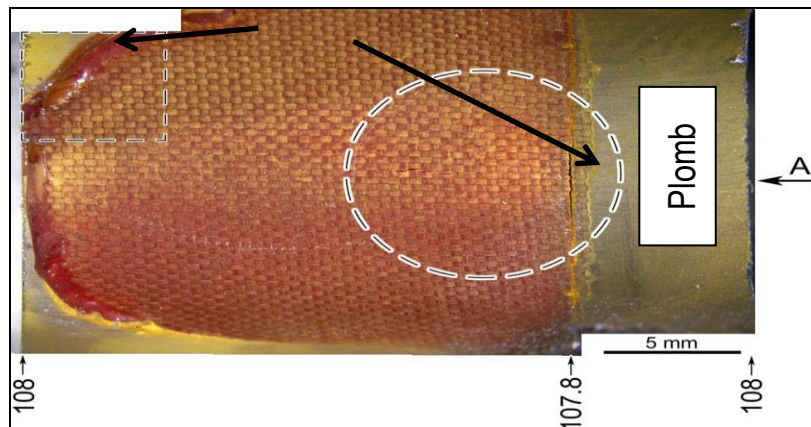
Les rebords de la masse de plomb n'étaient pas complètement scellés, en raison de microfissures dans le matériel adhésif jouxtant la masse de plomb (voir les zones marquées d'un trait pointillé dans la photo 6). Par conséquent, il y a eu pénétration d'humidité dans l'espace entre la masse de plomb et le longeron. Cette humidité a entraîné la corrosion de la surface intérieure du longeron dans les cavités de l'adhésif ainsi que la corrosion des surfaces de la fracture pendant la propagation des fissures de fatigue. L'apparence des écailles de corrosion était caractéristique d'une

longue exposition de l'aluminium à l'humidité. La corrosion peut accélérer la fatigue en fournissant des endroits propices à la nucléation des fissures (piqûres de corrosion) et en augmentant le taux de propagation des fissures. Les écailles de corrosion à la surface de la fracture diminuaient à mesure que la corrosion s'éloignait du point

Photo 6. Extrémité intérieure de la masse de plomb et adhésif d'origine de la fracture. La corrosion peut avoir contribué à la propagation initiale des fissures, mais il est peu probable qu'elle ait eu une incidence sur la propagation de fissures dans le sens de la corde pendant la propagation instable plus rapide.

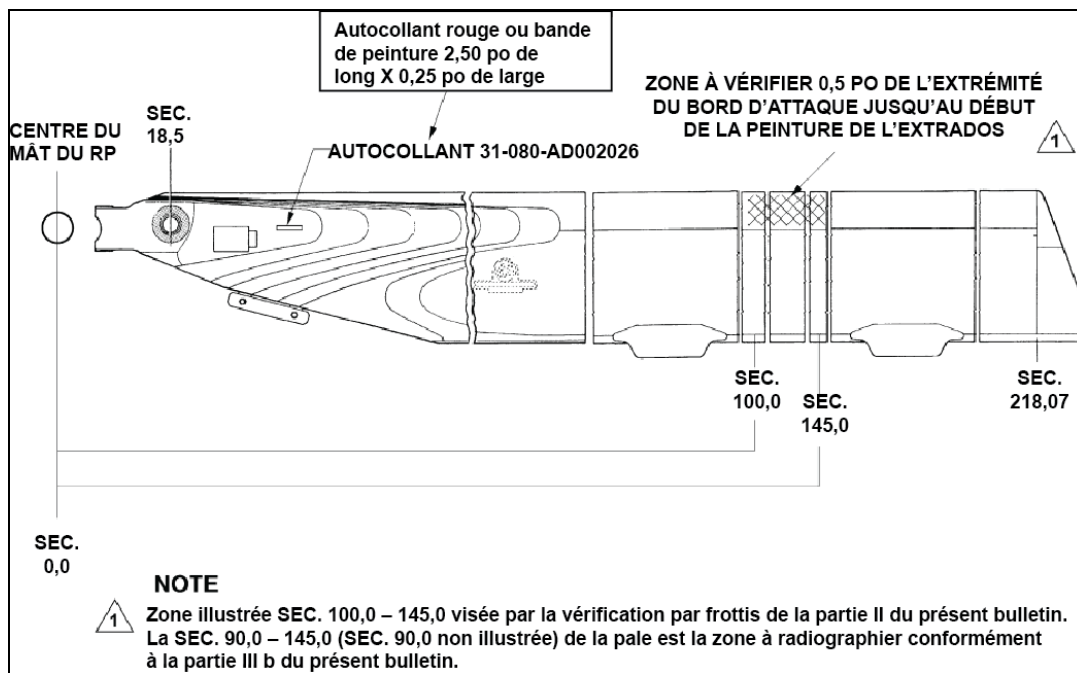
Figure 1. Zone de la pale du rotor principal à vérifier (Source : BSA 206L-09-159)

- Nettoyer la surface supérieure de la pale entre les sections 100 et 145 de la pale. Allouer suffisamment de temps pour que la surface supérieure de la pale sèche.
- Vérifier la zone touchée (figure 1) pour y déceler des signes de fissures, comme suit :
 - Préparer une solution de colorant alimentaire bleu qui servira à effectuer la vérification. Pour ce faire, mélanger soigneusement 100 ml d'alcool isopropylique, 100 ml d'eau propre du robinet ou d'eau distillée et 20 gouttes de colorant alimentaire bleu dans un contenant propre.
 - Appliquer la solution de colorant alimentaire bleu sur la zone à vérifier au moyen d'une étamine saturée de solution ou d'un flacon pulvérisateur.
 - Au bout de 10 à 20 secondes, essuyer la solution avec une étamine dans le sens de l'envergure.

- Vérifier soigneusement la zone touchée pour y déceler tout signe de fissure. S'il y a une fissure, la solution de colorant alimentaire bleu demeure dans la fissure lorsque le surplus de solution est essuyé, ou l'étamine s'accroche aux bords rugueux de la fissure.
- Si une fissure est décelée, retirer la pale du service avant la poursuite des vols et communiquer avec les services techniques après-vente de Bell Helicopter³.
