**RAPPORT D'ENQUÊTE AÉRONAUTIQUE
A11P0073**

PERTE D'ESPACEMENT

**METTANT EN CAUSE LA TOUR DE L'AÉROPORT
INTERNATIONAL DE VANCOUVER
EXPLOITÉE PAR NAV CANADA
À RICHMOND (COLOMBIE-BRITANNIQUE)
LE 15 AVRIL 2011**

Rapport numéro A11P0073

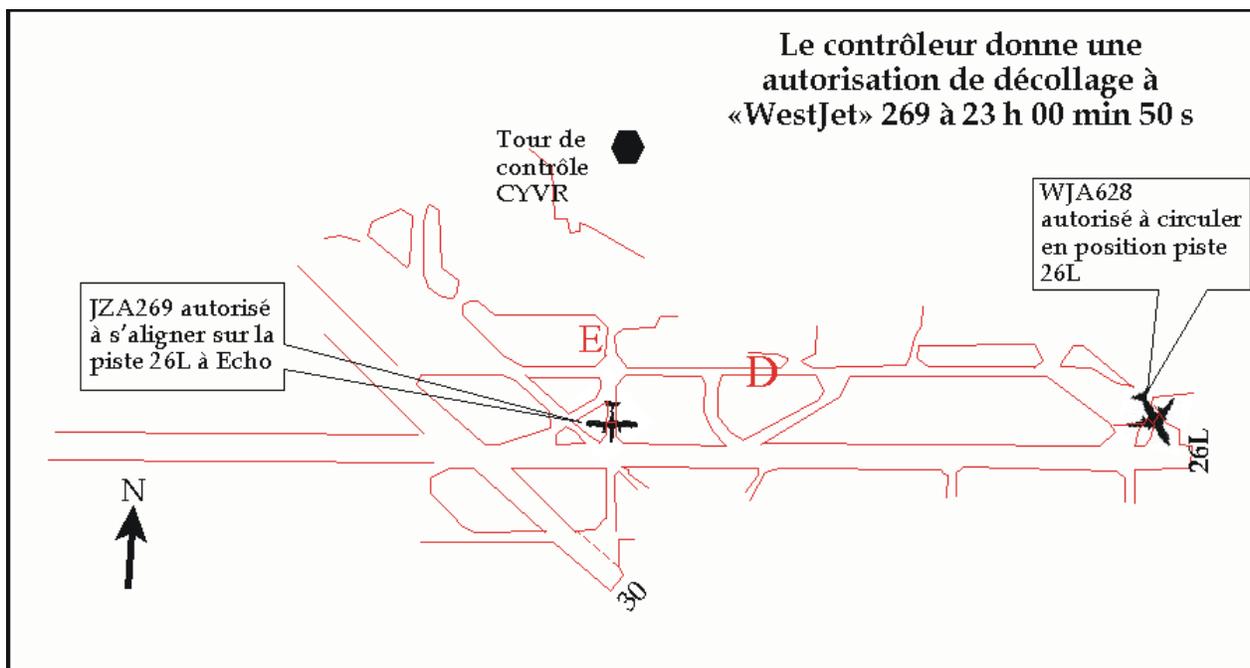
Figure 1. Positions de départ des vols JZA269 et WJA628 à 23 h 00 min 50 s (le diagramme n'est pas à l'échelle)

À 23 h 00 min 50 s, pendant que les vols WJA628 et JZA269 circulaient au sol pour se mettre en position sur la piste 26L, le contrôleur d'aéroport a donné une autorisation de décollage

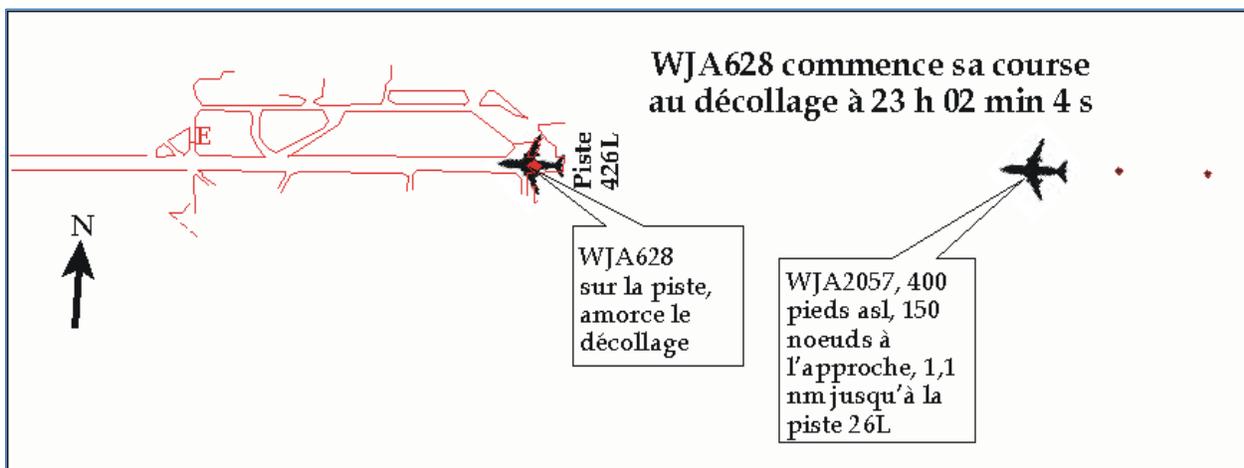
Figure 2. Le vol WJA628 commence la course au décollage à 23 h 02 min 4 s (le diagramme n'est pas à l'échelle)

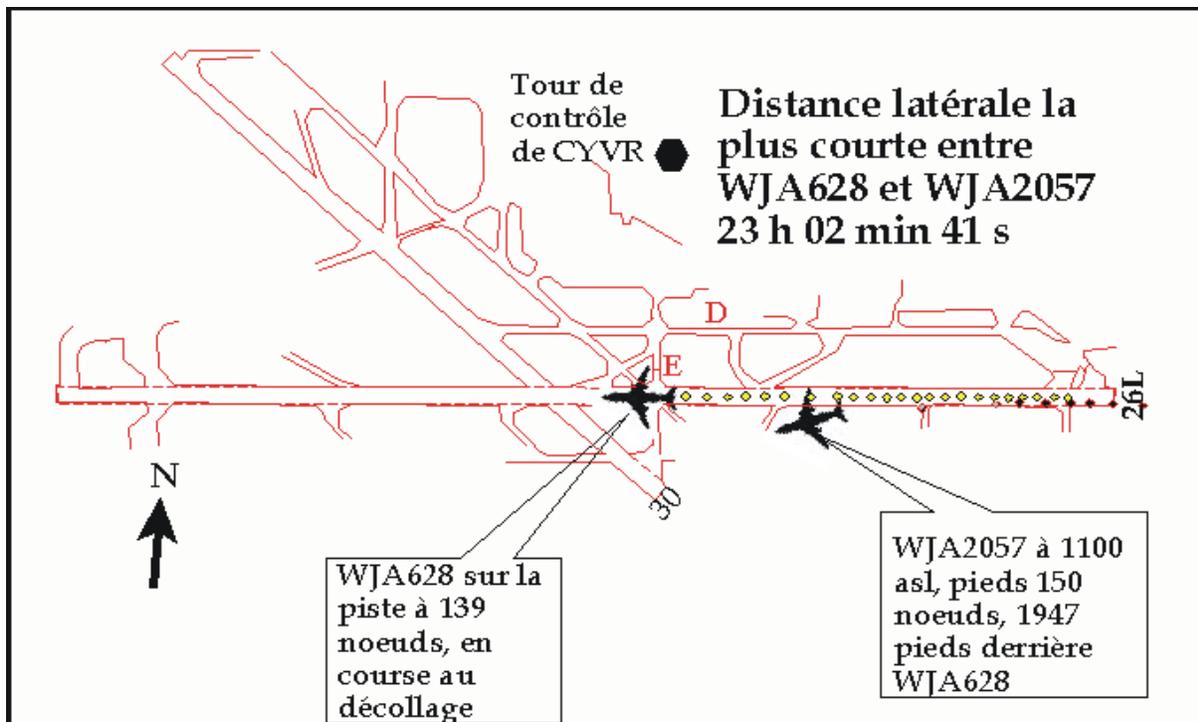
Figure 3. Distance latérale la plus courte entre les vols WJA2057 et WJA628 (le diagramme n'est pas à l'échelle)

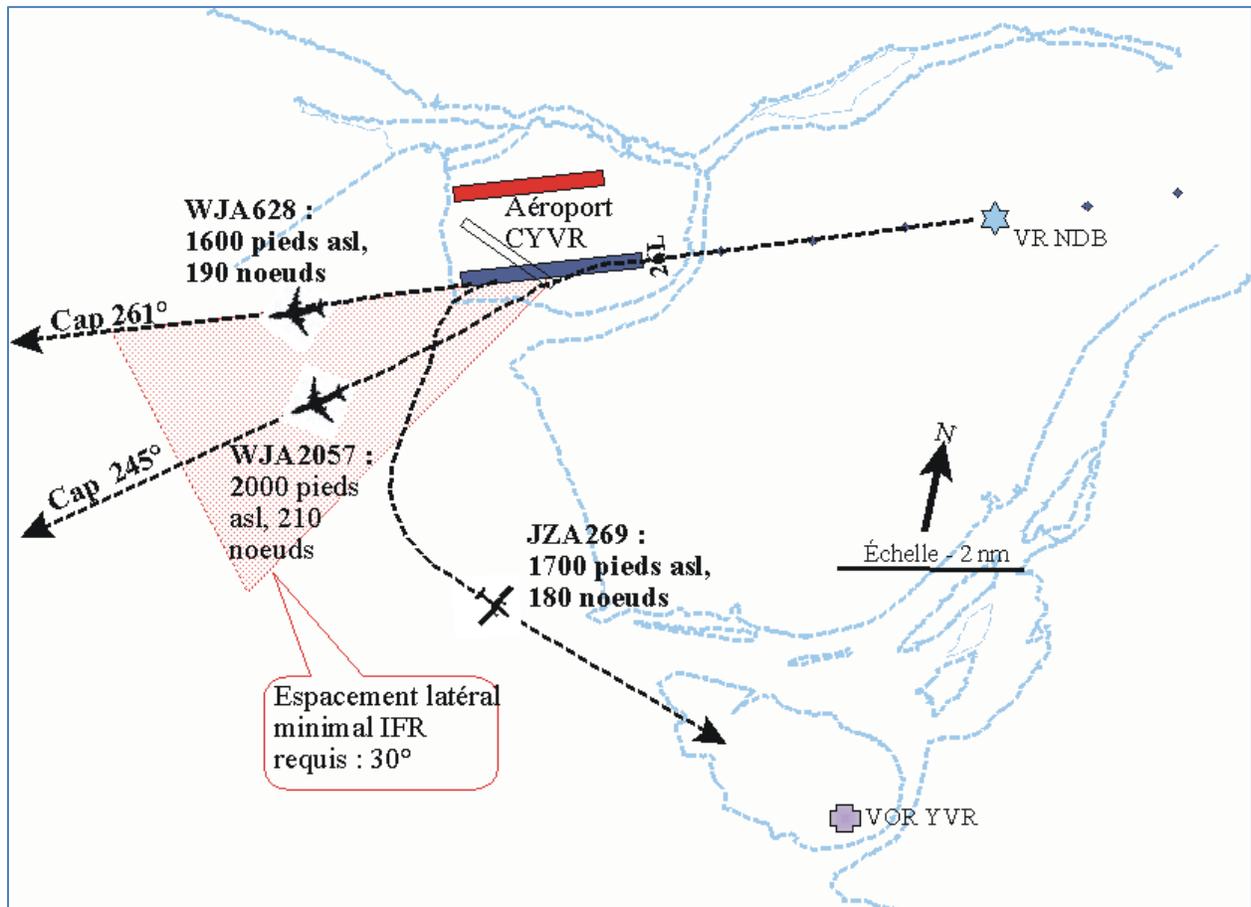
Annexe A – Position des aéronefs – Transfert du vol WJA628 au contrôle terminal

À 23 h 03 min 35 s, heure avancée du Pacifique
