RAPPORT D'ENQUÊTE AÉRONAUTIQUE A11P0106

DÉCROCHAGE AÉRODYNAMIQUE ET COLLISION AVEC LE RELIEF

**PACIFIC FLYING CLUB
CESSNA 152, C-GZDR
10 NM À L'OUEST DU LAC HARRISON (COLOMBIE-
BRITANNIQUE)
LE 5 JUILLET 2011**

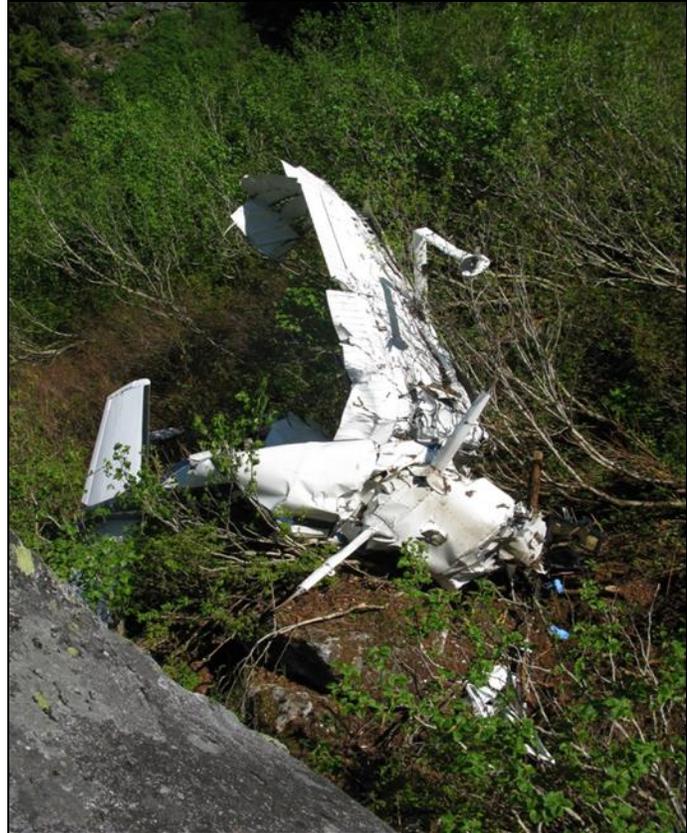
Photo 1. Épave de l'appareil C-GZDR

Les 2 ailes ont été lourdement endommagées; le centre de l'aile et le plafond de la cabine ont été arrachés, mais les ailes y étaient encore attachées. Le fuselage s'était brisé derrière la cloison arrière et la section de la queue était repliée sur l'épave. La queue elle-même n'a subi que des dommages mineurs. Les réservoirs de carburant des ailes étaient éventrés; le carburant restant s'est répandu, mais aucun incendie ne s'est déclaré. Bien qu'aucun carburant n'ait été retrouvé

dans les réservoirs, des traces de carburant ont été décelées dans le sol sous l'épave principale. Les principaux composants n'étaient retenus que par les câbles et le métal déchiré. Seules quelques petites pièces ont été éjectées; elles ont été retrouvées à moins de 35 pieds de l'épave principale, plus bas dans la pente.

Un examen du vérin de volet a permis d'établir que les volets étaient en position rentrée (0°) au moment de l'impact.

Toutes les gouvernes ont été retrouvées, et tous les dommages constatés sont le résultat des forces d'impact.

Un examen de l'avertisseur de décrochage sur l'aile a révélé que l'anche ne se trouvait pas à l'intérieur de l'avertisseur. En raison de l'étendue des dommages dans la zone de l'emplanture de l'aile, l'avertisseur de décrochage a été exposé : l'anche pourrait ainsi avoir été délogée durant l'accident ou lors de la récupération de l'épave. Selon le constructeur de l'aéronef, l'anche de l'avertisseur de décrochage s'était délogée lors d'accidents précédents. L'enquête a révélé que l'avertisseur de décrochage était en bon état lors des vols précédents, le jour de l'accident.

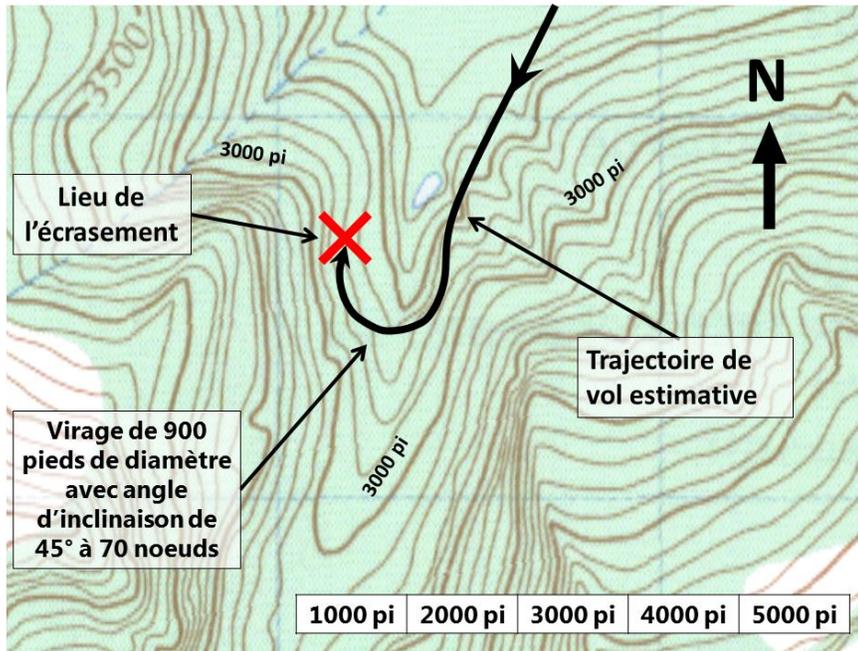
Figure 1. Trajectoire de vol et rayon de virage présumés

Le lieu de l'accident se trouve dans un canyon étroit qui débouche sur une grande vallée. Le fond de la vallée monte progressivement entre le lac Harrison et l'embouchure du canyon, où la pente devient plus abrupte dans le canyon. Au bout du canyon se trouve un col à 3100 pieds au-dessus du niveau de la mer (asl) qui mène à Stave Lake. Les deux côtés du canyon ont une pente abrupte de presque 60°. Les deux côtés du col étaient recouverts de neige à partir d'environ 4000 pieds asl, jusqu'à 6500 pieds asl. Le côté ouest du col était dans l'ombre en dessous de 4000 pieds asl, tandis que le côté est du col était en plein soleil. L'enquête a permis de conclure que l'avion avait probablement viré dans le canyon, ce qui a entraîné un décrochage à basse altitude (figure 1).

La largeur du col au-dessus du lieu de l'accident est d'environ 1700 pieds. À l'altitude du col et à une vitesse de manœuvre type de 70 nœuds (vitesse indiquée), l'aéronef aurait eu besoin d'une distance latérale d'environ 900 pieds pour faire demi-tour avec une inclinaison de 45°. La distance latérale n'était suffisante pour effectuer ce virage que s'il était amorcé lorsque l'appareil se trouvait à proximité de l'une ou l'autre des parois du canyon. Si le virage était amorcé à partir du centre du canyon, l'angle d'inclinaison nécessaire entraînerait un risque de décrochage ou de collision avec la paroi du canyon.

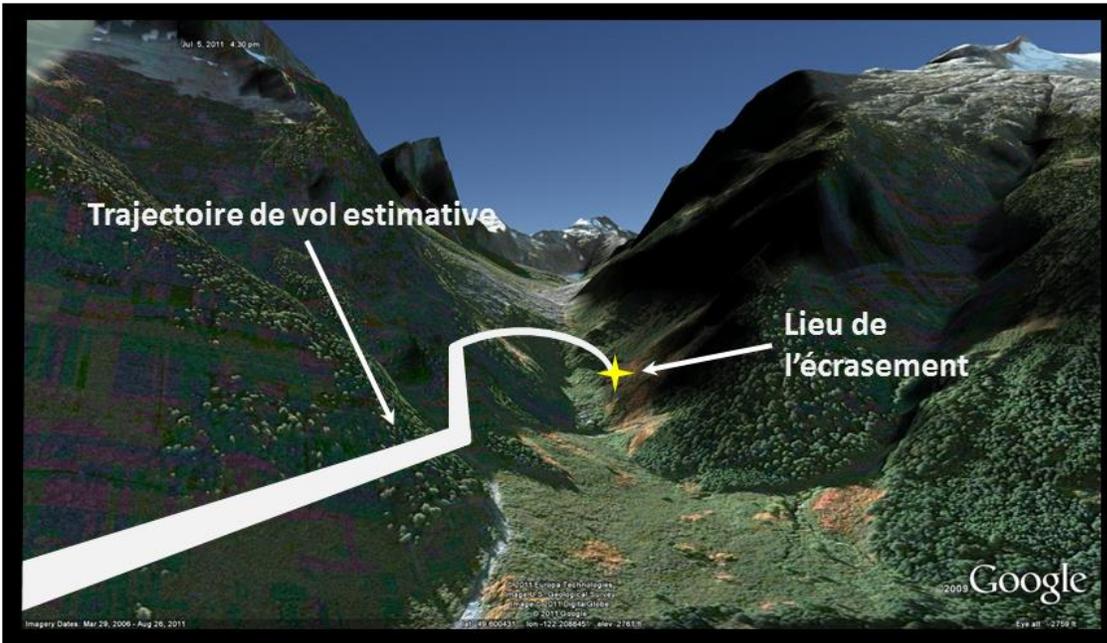
Figure 6. Trajectoire de vol présumée avec zones ombragées au moment de l'accident (Image : Google Earth)

L'accident s'est produit à proximité d'une trajectoire que l'instructeur empruntait fréquemment pour la formation de vol en montagne. Il n'a pas été possible de déterminer les raisons pour lesquelles l'avion est entré dans ce canyon, mais comme les performances de l'appareil étaient insuffisantes pour passer au-dessus du relief au point le plus élevé du col, il est probable que les pilotes aient exécuté un virage dans le canyon. Comme le côté gauche (est) du col était exposé au soleil, il est plus probable que l'aéronef volait de ce côté de la vallée et que les pilotes ont tenté d'effectuer un virage à droite. Une telle manœuvre les aurait amenés à virer vers une pente raide et ombragée. En raison du manque de repères dans la vallée, il aurait été difficile pour les pilotes de déterminer visuellement leur angle d'inclinaison par rapport à l'horizon (figure 6).

Il n'a pas été possible de déterminer pourquoi l'avion se trouvait à une si basse altitude avant l'accident. Toutefois, le fait d'effectuer un virage à basse altitude augmente les risques associés à la manœuvre et cela contrevient à la politique du PFC concernant les altitudes minimales de vol. Si l'instructeur avait retardé la décision d'amorcer le virage, cela aurait réduit encore davantage les marges de sécurité. Avec les volets en position rentrée, la vitesse de décrochage est supérieure de 7 nœuds à celle qui serait observée si les volets étaient sortis complètement. En outre, il est possible qu'une fois le virage amorcé, l'avion ait rencontré un courant d'air descendant du côté ombragé de la vallée, ce qui aurait pu le faire descendre. Si les pilotes n'ont pas vérifié les instruments, il est également possible que la perte d'horizon et les illusions d'optique causées par le relief environnant les aient amenés à provoquer accidentellement le décrochage de l'aéronef durant le virage.
