RAPPORT D'ENQUÊTE AÉRONAUTIQUE A11P0149

PERTE DE MAÎTRISE ET COLLISION AU SOL

**DU BEEHCRAFT KING AIR 100, C-GXRX
EXPLOITÉ PAR NORTHERN THUNDERBIRD AIR INC.
À L'AÉROPORT INTERNATIONAL DE VANCOUVER
RICHMOND (COLOMBIE-BRITANNIQUE)
LE 27 OCTOBRE 2011**

Rapport numéro A11P0149

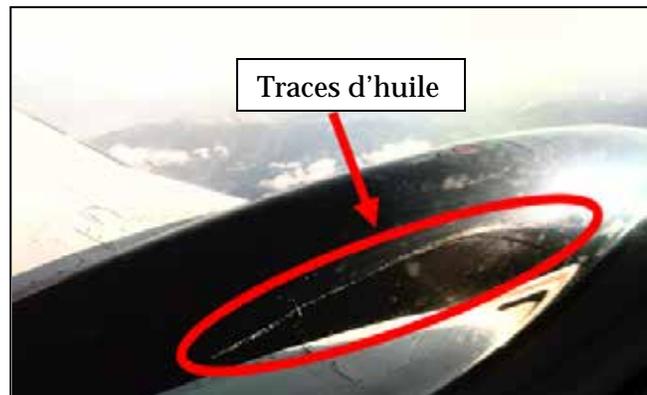
Photo 1. Fuite d'huile du moteur gauche

Avant le vol, mais après que l'avion avait roulé pour faire embarquer les passagers à un autre concessionnaire de services aéronautiques, une flaque d'huile a été découverte sous le moteur gauche. L'équipage a pris connaissance de cette flaque d'huile, mais aucune autre mesure n'a été prise pour en déterminer la source. Lorsqu'un réservoir d'huile est trop rempli, l'huile s'en échappe, mais il n'a pas été possible de déterminer si, selon le commandant de bord, cela en était la cause.

4. Après que l'aéronef a été déplacé, une fuite d'huile du moteur gauche a été signalée à l'équipage, qui n'en a pas déterminé la source avant le décollage.

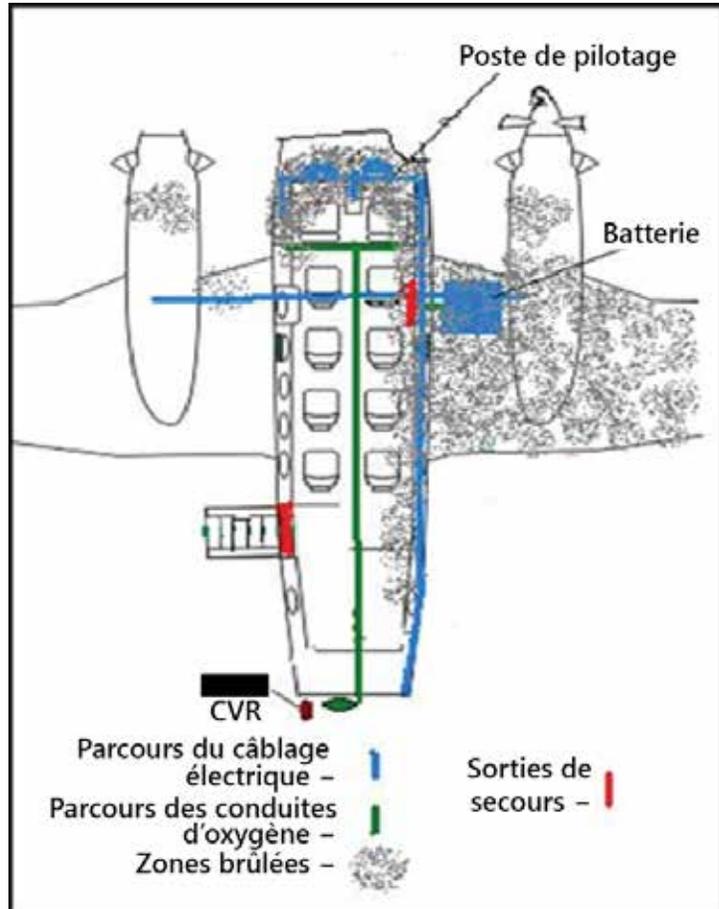
L'épave a laissé une traînée de feu, correspondant au déversement de carburant, qui a pris feu en raison du frottement du train d'atterrissage contre l'asphalte. Le côté droit de l'aéronef a brûlé plus que le côté gauche (figure 4).

Une fois que l'aéronef s'est immobilisé et que les moteurs se sont arrêtés, le feu était concentré sur l'aile droite et le long des câbles du circuit électrique de l'aéronef. Le câblage convergeait vers le poste de pilotage et était alimenté par la batterie située dans l'aile droite jusqu'à ce qu'elle soit déconnectée par les enquêteurs quelques heures plus tard. Les zones incendiées et les endroits exposés à la chaleur intense correspondaient largement au câblage électrique principal de l'appareil (figure 4).

Les aéronefs certifiés au Canada ne sont pas tenus d'avoir un dispositif de sécurité qui déconnecte automatiquement la batterie en cas d'accident. Les courants électriques fournis par les batteries peuvent produire des arcs électriques lorsque des circuits sous tension sont endommagés durant les accidents.

Figure 4. Circuits alimentés par batterie et dommages causés par l'incendie

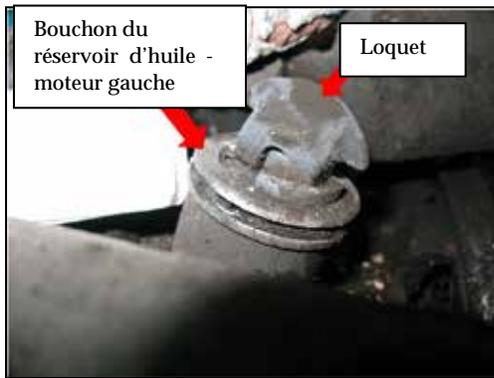
Photo 3. Bouchon du réservoir d'huile - moteur gauche

À l'exception du bouchon de remplissage d'huile du moteur gauche qui était déverrouillé, l'examen de l'épave n'a révélé aucune condition mécanique préexistante ayant pu contribuer à l'accident. L'analyse qui suit est axée sur les facteurs humains, le pilotage de l'aéronef, les caractéristiques aérodynamiques de l'aéronef et les chances de survie après l'écrasement.

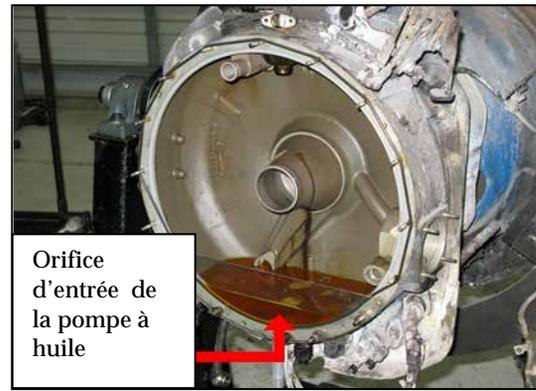
Photo 4. Reste d'huile - moteur gauche

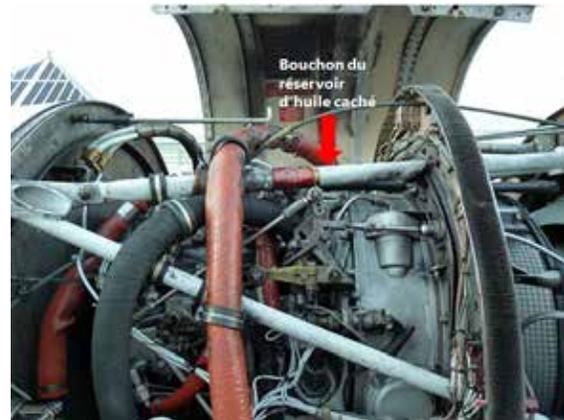
Une des tâches comprises dans les listes de vérifications de la maintenance de nuit concerne la vérification du niveau d'huile moteur. Cela nécessite d'enlever le bouchon du réservoir d'huile moteur et de le remettre en place; cependant, rien n'est mentionné concernant la nécessité de vérifier que le bouchon est bien verrouillé. Il est difficile de voir le bouchon au moment de la fermeture du capot moteur (photo 5).

Photo 5. Bouchon du réservoir d'huile caché de la vue en position normale

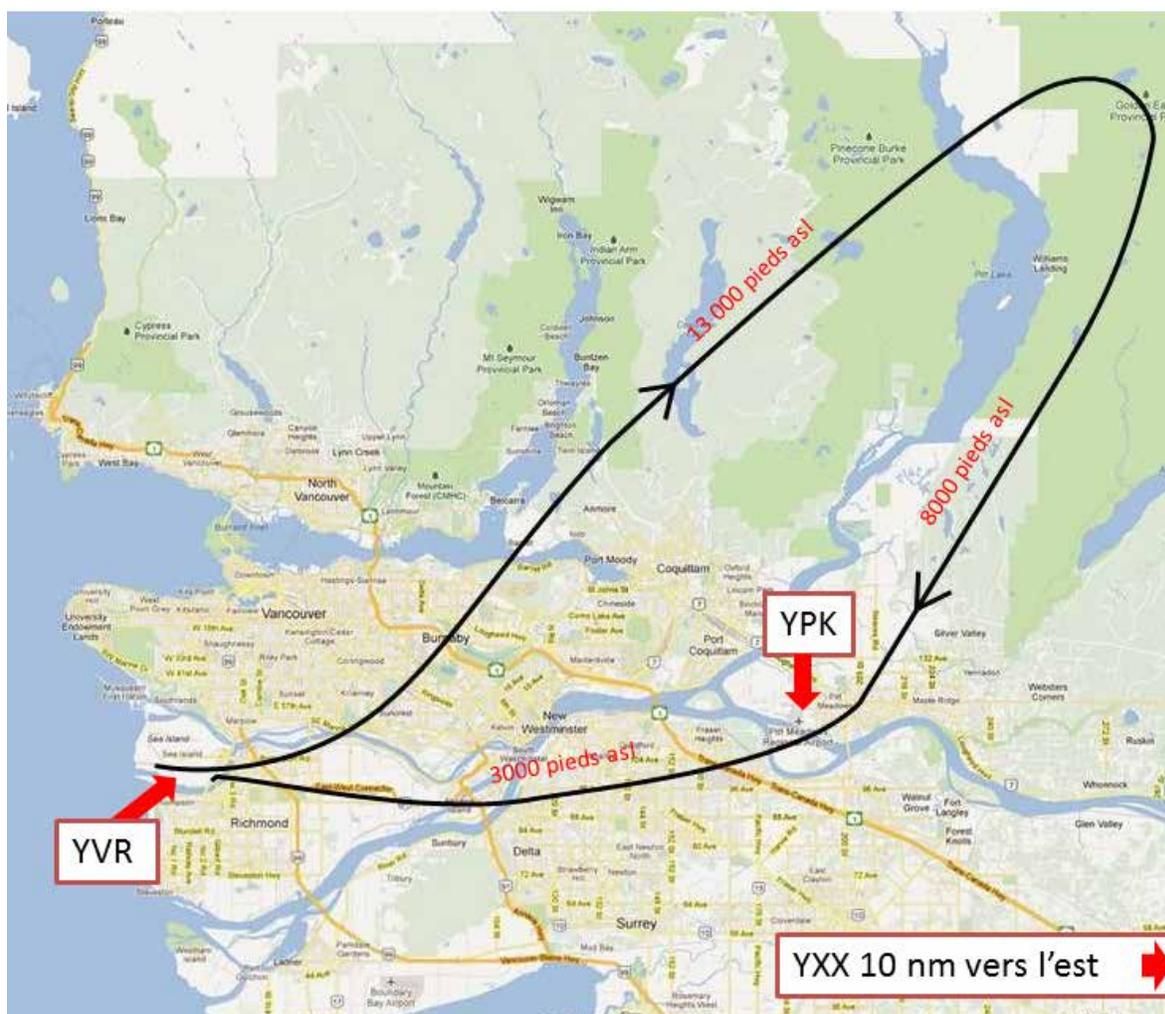
Comme la fuite d'huile provenait du réservoir d'huile moteur, la pression d'huile n'a pas diminué immédiatement. S'il y avait eu une indication de baisse de pression d'huile, celle-ci serait passée d'une pression normale à aucune pression assez rapidement. Cette situation aurait permis au moteur touché de fonctionner normalement jusqu'à ce que plusieurs litres d'huile soient perdus. La décision du commandant de bord de revenir à l'aéroport international de Vancouver (CYVR) était raisonnable compte tenu de la position de l'aéronef (figure 7). Il n'était pas approprié d'effectuer une descente d'urgence, étant donné le problème. En utilisant un profil de descente normale à partir de 16 000 pieds, il aurait fallu éloigner l'aéronef en cause de l'aérodrome le plus proche (distance horizontale) (Pitt Meadows [CYPK]) ou faire descendre l'aéronef selon une trajectoire circulaire pour atteindre cet aérodrome. Le temps de vol vers les autres aérodromes n'était pas plus court, et CYVR était également le meilleur choix compte tenu des besoins opérationnels (aéroport d'attache).

Figure 7. Trajectoire de vol (image : Vancouver Airport Authority. Modifications apportées par le BST)
