RAPPORT D'ENQUÊTE AÉRONAUTIQUE
A11Q0028

RISQUE DE COLLISION

**ENTRE LE DHC-8-314 C-GUAI
ET LE DHC-8-102 C-FCJD
EXPLOITÉS PAR AIR INUIT LTÉE
À 117 NM AU SUD DE PUVIRNITUQ
(QUÉBEC)
LE 7 FÉVRIER 2011**

Numéro du rapport A11Q0028

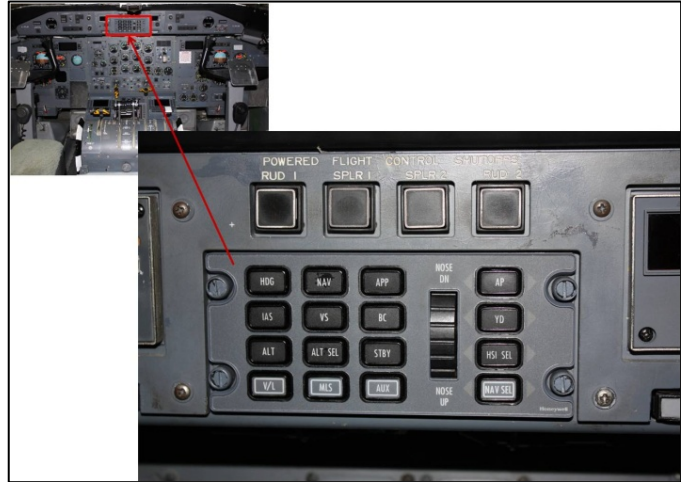
Photo 1. Sélecteur de mode du système de guidage de vol

Le sélecteur de mode du système de guidage de vol situé sur le panneau avant permet au pilote entre autres, de sélectionner plusieurs modes de guidage, dont le mode VS (Photo 1). Ce mode, lorsque mis en fonction, commande de maintenir la vitesse verticale actuelle de l'aéronef au moment de l'activation. La vitesse

verticale peut être changée par l'utilisation du volant de compensation en tangage « NOSE DN/NOSE UP » situé sur le sélecteur. La nouvelle vitesse verticale à maintenir apparaît sur l'afficheur d'avertissement et y demeure jusqu'à ce qu'un nouveau mode soit mis en fonction. Puisque le mode VS est principalement utilisé pour maintenir le taux de descente ou de montée souhaité, sa capacité à maintenir avec précision une altitude, telle que VS-0 ne fait pas l'objet d'évaluation aux fins de certification. Cependant, le fabricant du pilote automatique, indique que le mode VS devrait être en mesure de maintenir le taux souhaité d'environ 300 pieds lorsqu'il est utilisé pour descendre ou monter.

Dans le cas de cet événement, l'aéronef du vol AIE304 oscillait en tangage lorsque le pilote automatique était embrayé dans le mode du maintien de l'altitude. Pour cette raison, l'équipage avait opté d'utiliser le mode VS afin d'arrêter l'oscillation en affichant « 0 » comme vitesse verticale. L'utilisation du mode VS, dans un tel cas, était normale et utilisée par d'autres pilotes de la compagnie aérienne. Rien ne l'interdisait. D'ailleurs, la liste d'équipement minimale (MEL) permet, avec certaines restrictions, d'effectuer le vol malgré la défektivité du pilote automatique. La MEL indique, entre autres, que n'importe quel mode qui fonctionne peut être utilisé. Selon le manuel de pilotage⁸, le problème des oscillations sur le plan vertical est un problème typique qui peut survenir lors de l'utilisation des différents modes⁹.

Des oscillations en tangage lorsque le pilote automatique était engagé avaient été observées dans le passé, non seulement par cet équipage et sur cet aéronef, mais sur d'autres DHC-8 de la compagnie aérienne. Rien n'indique que cette situation avait été signalée au personnel d'entretien de la compagnie aérienne de façon formelle, soit par une inscription au carnet de route de l'aéronef.

Dans le cas de cet événement, la ou les causes de l'oscillation en tangage n'ont pu être déterminées. Selon le fabricant du pilote automatique, 2 causes principales peuvent être à l'origine du problème : une mauvaise tension des câbles des contrôles de vol et un mauvais fonctionnement de la centrale aérodynamique.

Quoique le mode VS soit la cause de cet événement, rien n'empêchait l'équipage de l'AIE304 d'utiliser le mode VS pour maintenir son altitude. Face au problème des oscillations en tangage lorsque le pilote automatique est engagé, l'équipage de l'AIE304 avait utilisé le mode VS pour maintenir l'altitude. Puisque l'aéronef oscillait en tangage lorsque le mode de maintien de l'altitude était enclenché et que cela pouvait être inconfortable pour les passagers et l'équipage, le mode VS s'avérait une solution de rechange pour maintenir l'altitude, considérant que ceci avait déjà été effectué lors de vols précédents sans causer de problème. Puisque le mode VS, étant activé, maintient la vitesse verticale actuelle de l'aéronef, il est possible que l'aéronef avait un faible têt de descente peu perceptible sur le VSI au moment de sa mise en fonction. Bien que la position « 0 » ait pu être sélectionnée, il est possible que le niveau de précision du pilote automatique dans ce mode ait pu contribuer à la faible vitesse de descente.

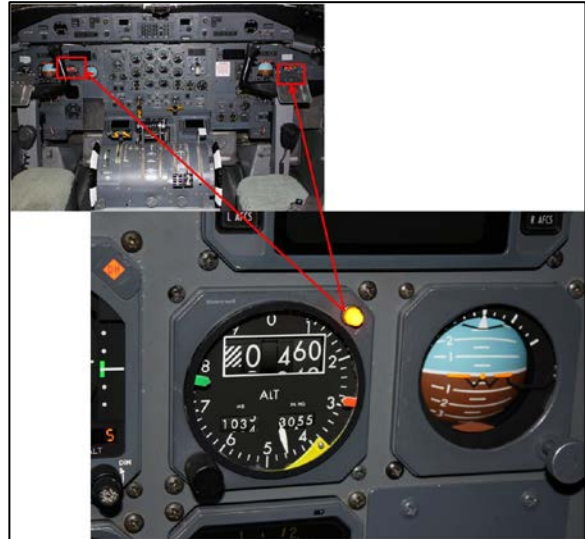
Photo 2. Lumière d'alerte d'altitude

Le contrôleur de l'avertisseur d'altitude localisé à gauche du panneau des instruments moteurs est composé d'un bouton de réglage et d'un afficheur numérique à 5 chiffres. Dès que l'aéronef dévie de plus de 250 pieds de l'altitude sélectionnée, le voyant d'alerte de l'altitude situé sur chacun des altimètres barométriques s'allume à titre d'alarme visuelle¹⁰ (Photo 2). Ce dernier ne clignote pas.

Dans ce cas-ci, le voyant aurait dû s'allumer au moment où l'AIE304 est descendu sous les 22 750 pieds d'altitude. Il aurait dû rester allumé jusqu'à ce que l'aéronef retourne à l'altitude sélectionnée. Rien n'indique que le PF, seul dans le poste de pilotage à ce moment-là, ait perçu l'illumination du voyant d'alerte. Suite à l'événement, aucune anomalie concernant le voyant d'alerte d'altitude n'a été rapportée par l'équipage de conduite en question, ni par les équipages de conduites subséquents. Tout laisse croire qu'il fonctionnait comme prévu.

Bien que l'aéronef soit muni d'un voyant d'alerte d'altitude, celui-ci attire moins l'attention, car il ne clignote pas. De plus, le contraste du voyant éteint et allumé dans des conditions de jour est réduit. Quoiqu'il soit possible que l'effet de la clarté d'une journée ensoleillée ait pu réduire l'éclat de la lumière, une attention particulière aux altimètres aurait dû permettre de déceler la perte d'altitude et l'illumination du voyant lumineux. Lorsque l'aéronef a dévié de plus de 250 pieds de l'altitude affichée, le commandant n'a pas remarqué le voyant allumé pendant environ 9 minutes. L'installation d'une alarme sonore, telle que l'on retrouve sur d'autres DHC-8 de la compagnie aérienne, aurait procuré une défense supplémentaire à la perte d'altitude imprévue.

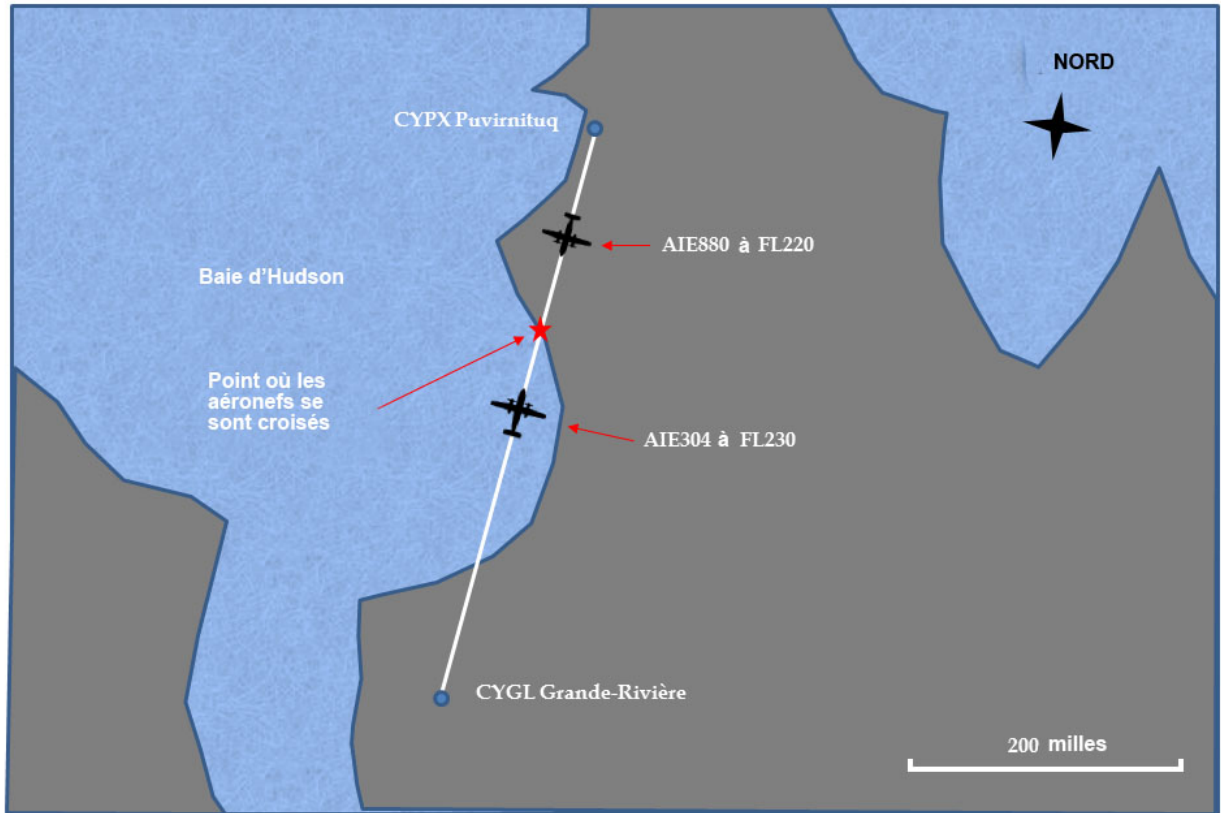
Annexe B - Trajectoire approximative des aéronefs

À 14 h 21 min 35 s, sans que le commandant de bord ne le remarque, l'AIE304 débute une lente descente (Annexe A). L'aéronef perd un peu plus de 700 pieds d'altitude sur une période d'environ 14 minutes⁶, ce qui correspond à un taux de descente moyen approximatif de 50 pieds par minute. Lorsque, la descente débute, les aéronefs sont séparés par une distance de

131 nm sur des trajectoires opposées (Annexe B). L'AIE304 est sur un cap de 7° magnétique (M) et l'AIE880 est sur un cap de 210 °M. Bien que le commandant de bord de l'AIE304 fasse sporadiquement un balayage visuel des instruments, son attention est en grande partie à l'extérieur, à contempler le paysage de la côte est de la Baie d'Hudson.
