**RAPPORT D'ENQUÊTE AÉRONAUTIQUE
A11Q0170**

RISQUE DE COLLISION

**BOMBARDIER DHC-8-402, C-FSRY
EXPLOITÉ PAR SKY REGIONAL AIRLINES INC.**

**BEECH A100 KING AIR, C-GJLJ
EXPLOITÉ PAR PROPAIR INC.**

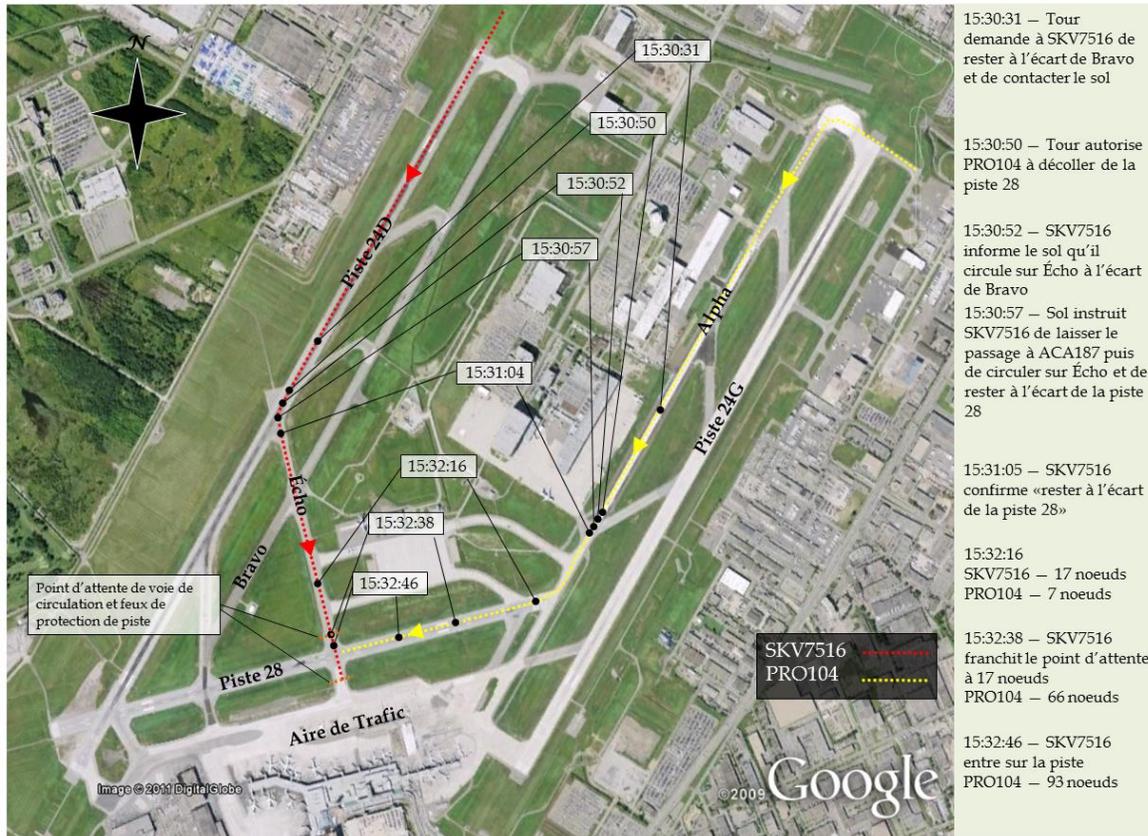
Figure 1. Trajets des appareils et communications du contrôle de la circulation aérienne

Le vol SKV7516 de Sky Regional Airlines Inc., un Bombardier DHC-8, décolle de l'aéroport Billy Bishop Toronto City Airport (Ontario) pour effectuer un vol prévu à destination de l'aéroport international Pierre-Elliott-Trudeau de Montréal (Québec) avec 4 membres d'équipage et 25 passagers à son bord. Au départ de Toronto, le premier officier, assis dans le siège droit, est aux commandes. À 15 h 30 min 20 s¹, à la suite d'un vol sans incident, l'appareil atterrit sur la piste 24R. À 15 h 30 min 31 s, le contrôleur d'aéroport donne au SKV7516, en anglais, l'instruction de quitter la piste sur la voie de circulation Écho et de se tenir à l'écart de la voie de circulation Bravo, puis de communiquer avec le contrôle sol. Sur la piste, le commandant de bord prend les commandes², puis vire à gauche sur la voie Écho (figure 1).

L'aéroport comprend 2 pistes parallèles, soit les pistes 06L/24R et 06R/24L, une piste sécante, soit la piste 10/28, de nombreuses voies de circulation et plusieurs aires de trafic⁷ (figure 1). La voie de circulation Écho croise la piste 28 à environ 3000 pieds du seuil de cette dernière. Au moment de l'événement, la piste 24L était fermée en raison de travaux de construction. La piste 24R était utilisée pour les décollages et les atterrissages, et la piste 28 servait aux décollages. L'aire principale de trafic, où se trouvent l'aéroquai et l'aérogare, se trouve à

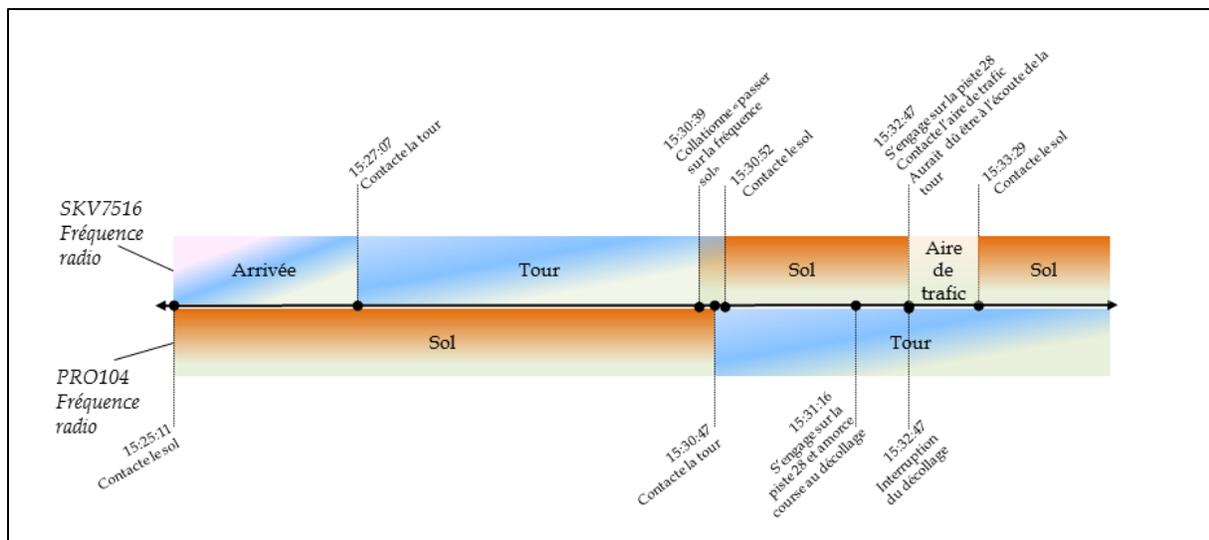
Figure 3. Fréquences radio utilisées par les appareils

Les enregistrements audio permettent d'établir la fréquence radio utilisée par les équipages de chacun des appareils durant un événement (figure 3). Toutefois, ces enregistrements ne permettent pas de déterminer le moment précis des changements de fréquences à bord des appareils. En conséquence, l'enquête n'a pu déterminer la fréquence que syntonisait le SKV7516 au moment où le contrôleur de l'aéroport a autorisé le PRO104 à décoller de la piste 28.

service de gestion d'aire de trafic lorsqu'il a traversé la piste 28. Étant donné qu'un aéronef est réputé se trouver sur la piste tant que toutes ses parties n'ont pas dépassé le point d'attente de circulation, situé à 200 pieds du bord de piste, le SKV7516 aurait dû alors être encore à l'écoute de la fréquence au sol. De plus, conformément aux procédures d'utilisation normalisées (SOP) de la société aérienne, le SKV7516 aurait dû également demeurer à l'écoute de la fréquence de l'aéroport pendant qu'il traversait la piste.

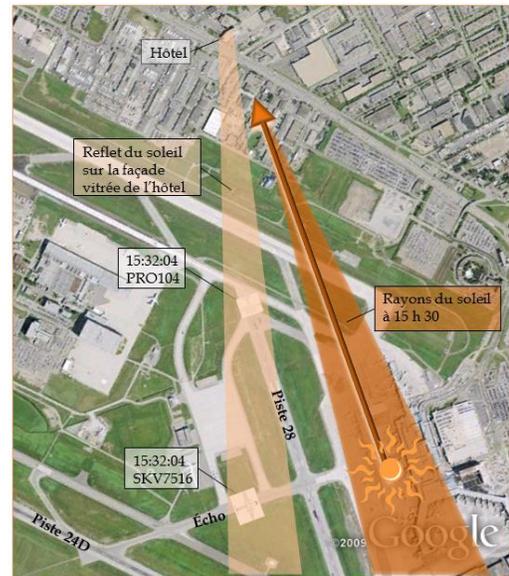
Figure 4. Reflet des rayons solaires

- Le King Air et son phare d'atterrissage étaient clairement visibles du point d'attente de la piste.
- Les rayons du soleil se reflétaient sur la fenestration d'un édifice situé en arrière-plan du seuil de la piste (figure 4).
