## **RAPPORT D'ENQUÊTE AÉRONAUTIQUE A11W0151**

**IMPACT SANS PERTE DE CONTRÔLE  
DU CESSNA 208B CARAVAN, C-GATV  
EXPLOITÉ PAR AIR TINDI LTD.  
À 26 MILLES MARINS À L'OUEST DE LUTSEL K'E  
(TERRITOIRES DU NORD-OUEST)  
LE 4 OCTOBRE 2011**

Rapport numéro A11W0151

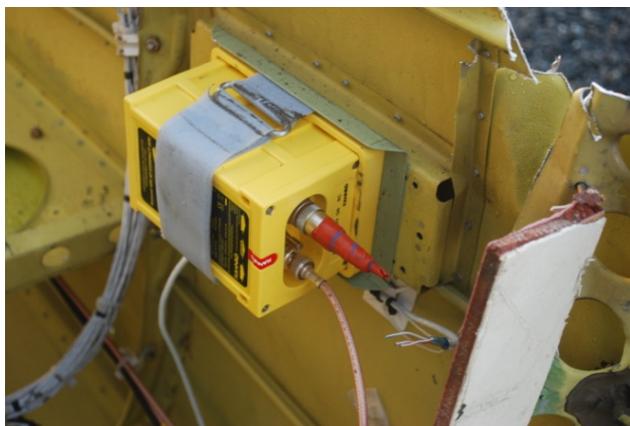
L'ELT avait été montée dans l'aéronef au coin supérieur droit de la paroi latérale de l'empennage, immédiatement derrière la soute. Le support consiste en un plateau rectangulaire de matériau composite fixé à l'aéronef. L'ELT repose dans une boîte en relief fixée au plateau, et est retenue par une sangle de ruban autoagrippant. Lorsque la sangle est bien tendue, l'ELT est fermement maintenue dans la boîte du plateau du support (Photo 1).

**Photo 1.** ELT installée dans C-GATV

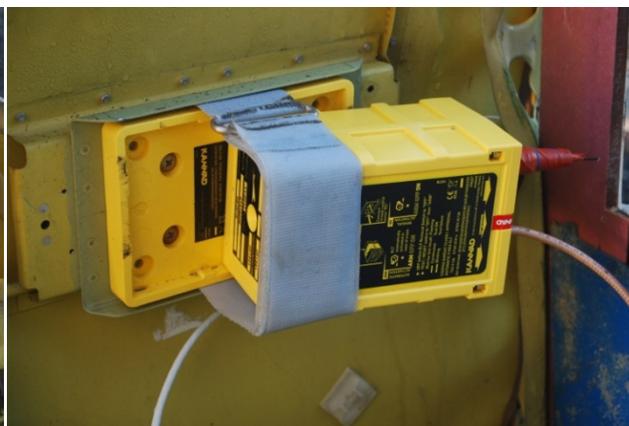
**Photo 2.** ELT glissant sous la sangle desserrée

L'examen de l'ELT et de son support de C-GATV sur les lieux a révélé que la sangle de retenue n'était pas serrée et qu'il était possible de remettre l'ELT en place dans son support en la faisant glisser sous la sangle (Photo 2). L'appareil pouvait facilement être retiré de la même manière. Après avoir ajusté la sangle en la raccourcissant de  $\frac{3}{4}$  de pouce, elle était serrée autour de l'ELT, et la maintenait solidement en place dans le support. De cette manière, l'ELT ne pouvait pas être retirée manuellement sans d'abord desserrer la sangle.

Selon les instructions contenues dans le manuel d'installation<sup>19</sup>, on indique aux installateurs de bien centrer la boucle de la sangle sur l'appareil, et de serrer solidement la sangle. Le degré de serrage des bandes autoagrippantes nécessaire pour bien maintenir l'ELT en place dans le plateau du support n'était pas défini avec précision.

En raison du fait que la sangle de rétention en ruban autoagrippant était desserrée sur la radiobalise de repérage d'urgence (ELT), celle-ci a été éjectée de son support lors de l'impact. Puisque les instructions ne donnent pas de méthode permettant de déterminer le degré de

serrage de la sangle nécessaire pour retenir l'ELT dans son support, il faut pouvoir compter sur le jugement de l'installateur pour ce faire. Par conséquent, la qualité d'installation des ELT qui sont retenues de cette manière varie grandement d'une installation à une autre, ce qui peut augmenter le risque qu'elles soient mal retenues. Dans le cadre de cet accident, compte tenu du fait que le signal de 406 MHz n'a pas été émis, l'équipement de suivi de vol par GPS (SkyTrac) à bord a permis de diriger le groupe de recherche efficacement vers le lieu de l'accident et a réduit le temps nécessaire pour la recherche et le sauvetage des survivants.

1. Les instructions d'installation de la radiobalise de repérage d'urgence ne fournissaient pas de méthode permettant de déterminer le degré de serrage de la sangle nécessaire pour empêcher l'ELT d'être éjectée de son support lors d'un accident. Les dommages à l'ELT et aux connexions de l'antenne qui en résultent pourraient faire obstacle à la transmission d'un signal fort, ce qui pourrait nuire aux activités de recherches et de sauvetage visant l'aéronef et ses occupants.
2. Le fait de voler à une distance de la terre ferme qui est supérieure à la distance de plané, et ce, sans vêtements de flottaison individuels à bord, expose les occupants aux risques d'hypothermie ou de noyade en cas d'amerrissage forcé.

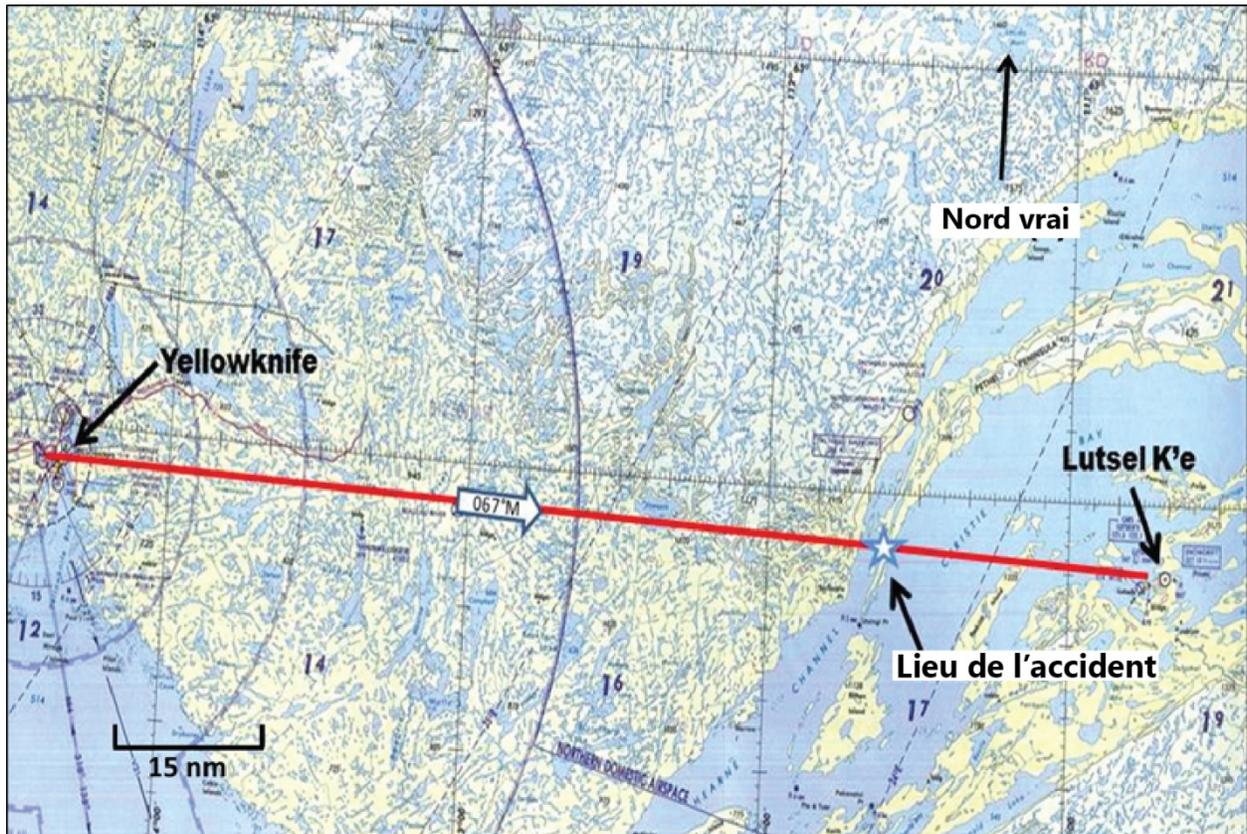
*Annexe A - Trajectoire de C-GATV et lieu de l'accident*

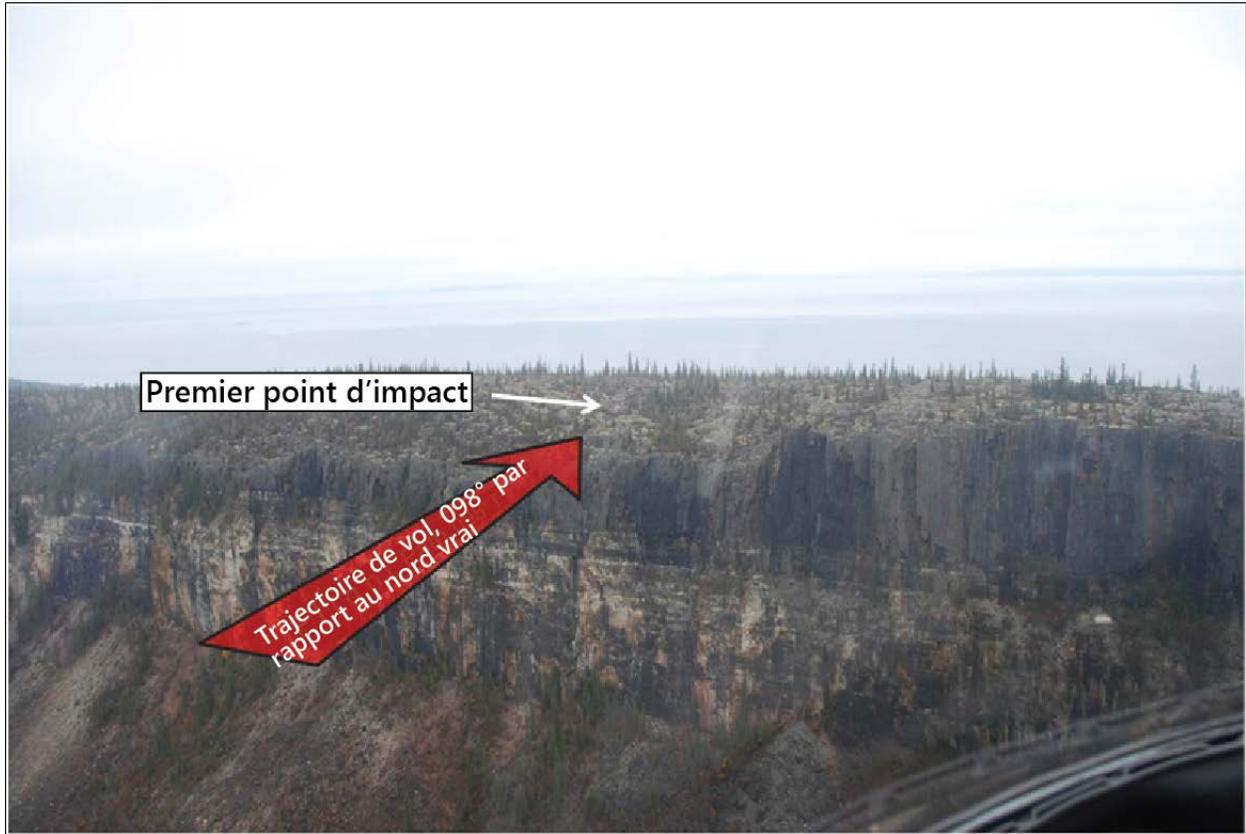
*Annexe B - Point d'impact sur la péninsule Pehtei*
