**RAPPORT D'ENQUÊTE AÉRONAUTIQUE
A11W0152**

**POURSUITE DU VOL À VUE DANS DES CONDITIONS
MÉTÉOROLOGIQUES DE VOL AUX INSTRUMENTS ET
COLLISION AVEC LE RELIEF**

**HÉLICOPTÈRE BELL 206B, C-FHTT
EXPLOITÉ PAR ROTORWORKS INC.
À 1 NM AU SUD DE L'AÉROPORT INDUSTRIEL DE DRAYTON
VALLEY (ALBERTA)
LE 5 OCTOBRE 2011**

Rapport numéro A11W0152

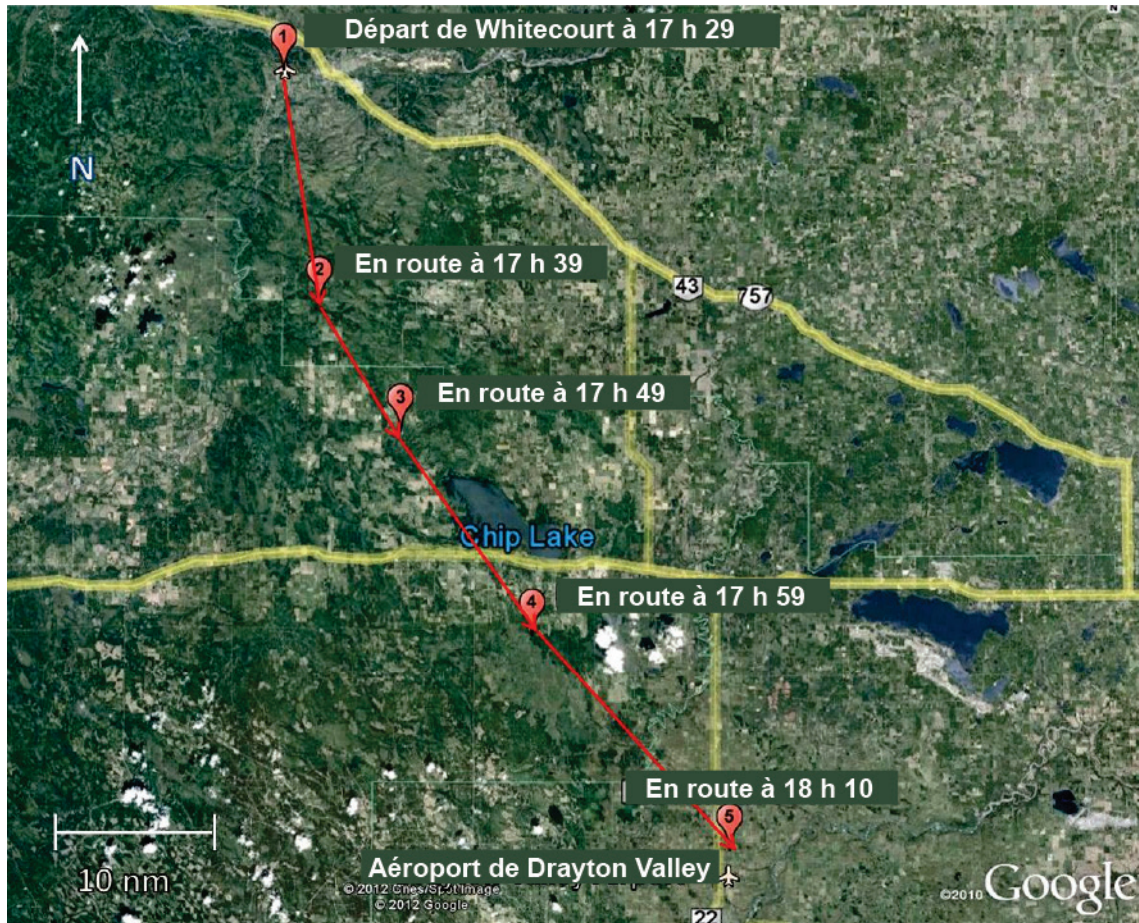
Figure 1. Trajectoire selon le système de localisation GPS SPOT

Le 5 octobre 2011, le pilote a décollé de l'aéroport de Whitecourt à environ 17 h 29¹ (Figure 1). Le vol était effectué selon les règles de vol à vue (VFR) à destination de l'aéroport industriel de Drayton Valley (en suivant la vallée de la rivière McLeod, la route 16 et la route 22), où habitait le pilote. Le pilote a décollé de l'aéroport de Whitecourt avec, à bord, environ 50 gallons américains² de carburant. Le vol devait durer 1 heure. Si l'on suppose une consommation de carburant normale de 25 gallons américains l'heure, C-FHTT a quitté Whitecourt avec suffisamment de carburant pour voler environ 2 heures. Le pilote a vérifié la météo pour

À 18 h 03, le pilote a effectué un autre appel téléphonique et a indiqué que l'aéronef se trouvait à 15 milles au nord de Drayton Valley. Les données de suivi de vol du SPOT^{MC} Satellite Messenger³ qui ont été récupérées ont révélé que l'aéronef se trouvait en réalité au nord-ouest de l'aéroport.

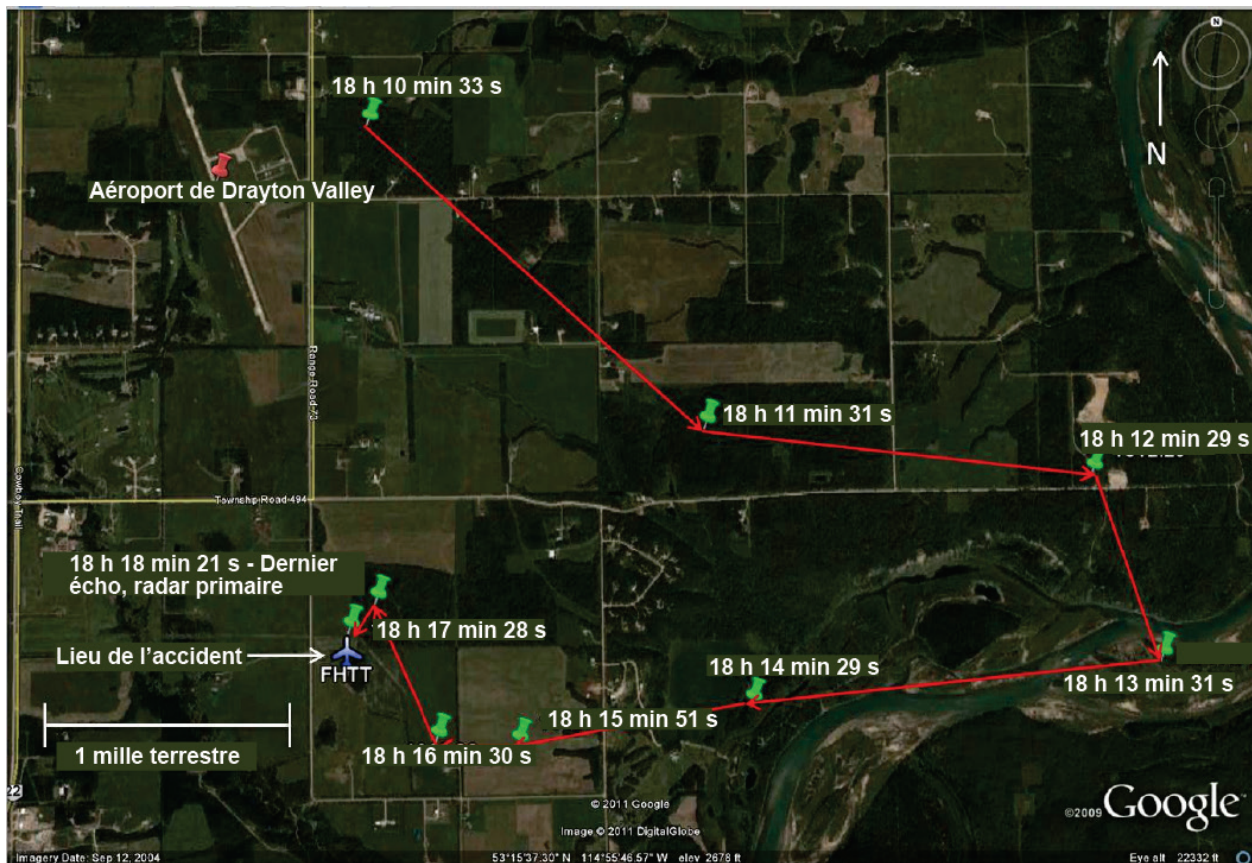
Figure 2. Trajectoire de vol de C-FHTT (selon les données radars de NAV CANADA)

Lors du dernier appel, effectué à 18 h 07, le pilote a signalé qu'il ralentissait à 20 mi/h et amorçait la descente. Les données de suivi de la trajectoire ont révélé que l'hélicoptère se trouvait à environ 1 nm au nord de l'aéroport. Le pilote a exprimé une certaine inquiétude concernant les risques de givrage en raison de la température.

La trajectoire de l'aéronef n'a pas été affichée à l'écran du radar secondaire, mais une cible primaire a été observée dans la zone concernée à peu près au moment de l'accident. Le radar primaire ne fournit aucun renseignement sur l'altitude ou la vitesse anémométrique.

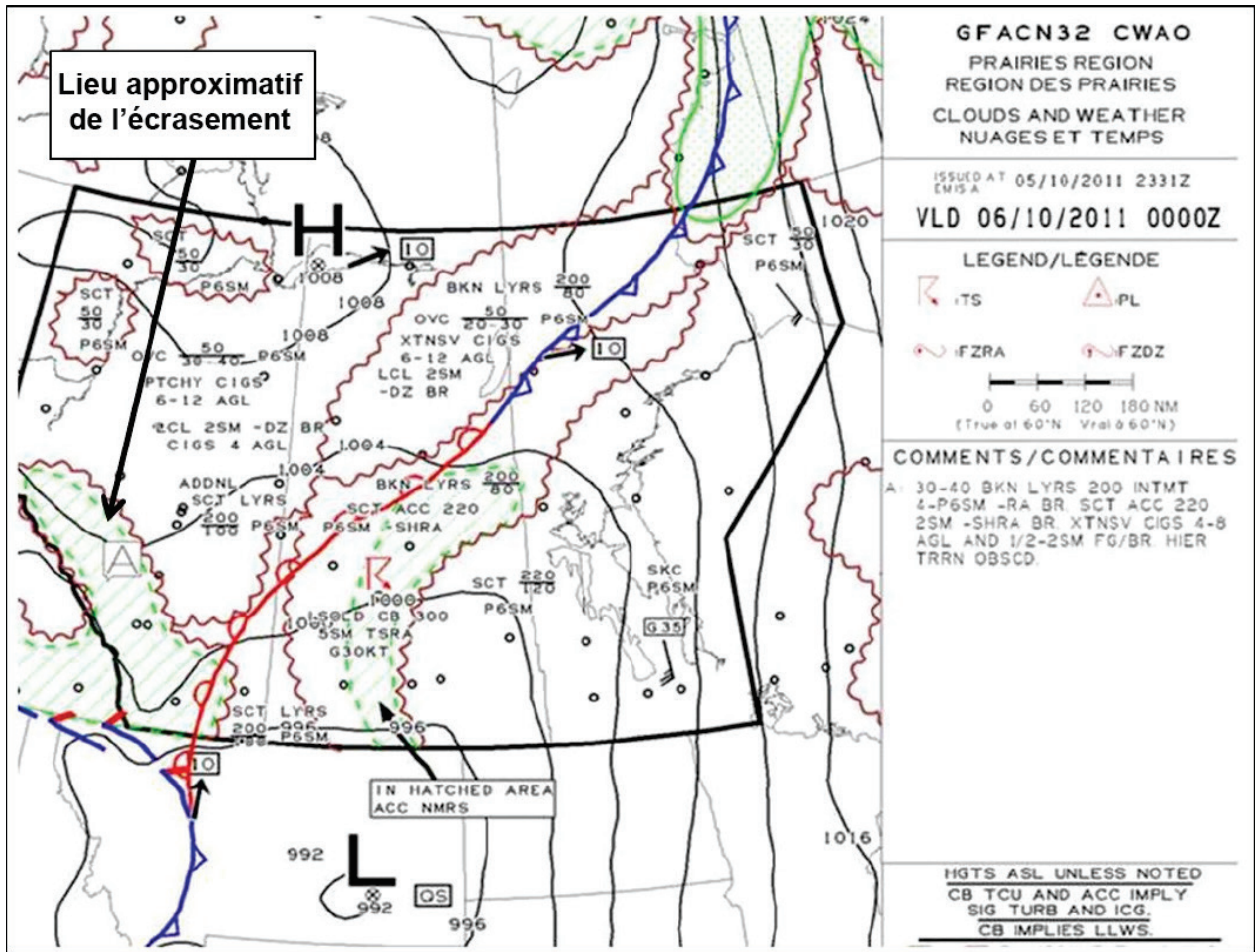
Figure 3. Prévisions de zone graphique (avec indication du lieu de l'accident)

Selon les conditions météorologiques signalées au moment du départ de Whitecourt, le plafond était de 600 à 900 pieds au-dessus du sol (agl), et la visibilité était de 3 milles terrestres (sm). Selon les prévisions de zone graphique (Figure 3), il devait y avoir, dans l'ouest de l'Alberta, le long des Rocheuses et de la route menant à Drayton Valley, un plafond de nuages fragmentés de 3000 à 4000 pieds asl et des couches nuageuses jusqu'à 20 000 pieds asl. Dans cette zone, une visibilité intermittente allant de 4 à 6 sm, des averses de pluie de faible intensité et de la brume ainsi que des nuages altocumulus castellanus épars à 22 000 pieds asl étaient prévus. On prévoyait également des plafonds étendus de 400 à 800 pieds agl et une visibilité de ½ à 2 sm dans le brouillard et la brume. Les reliefs élevés risquaient d'être cachés dans ces conditions. On prévoyait des conditions de givrage mixte, modéré et épars entre le niveau de congélation (de 7500 à 10 000 pieds asl) et 18 000 pieds asl.
