RAPPORT D'ENQUÊTE AÉRONAUTIQUE A11W0180

IMPACT SANS PERTE DE CONTRÔLE

DU CESSNA 185E C-FXJN
EXPLOITÉ PAR TREK AERIAL SURVEYS
À FORT ST. JOHN (COLOMBIE-BRITANNIQUE) 12 NM E
LE 30 NOVEMBRE 2011

Numéro du rapport A11W0180

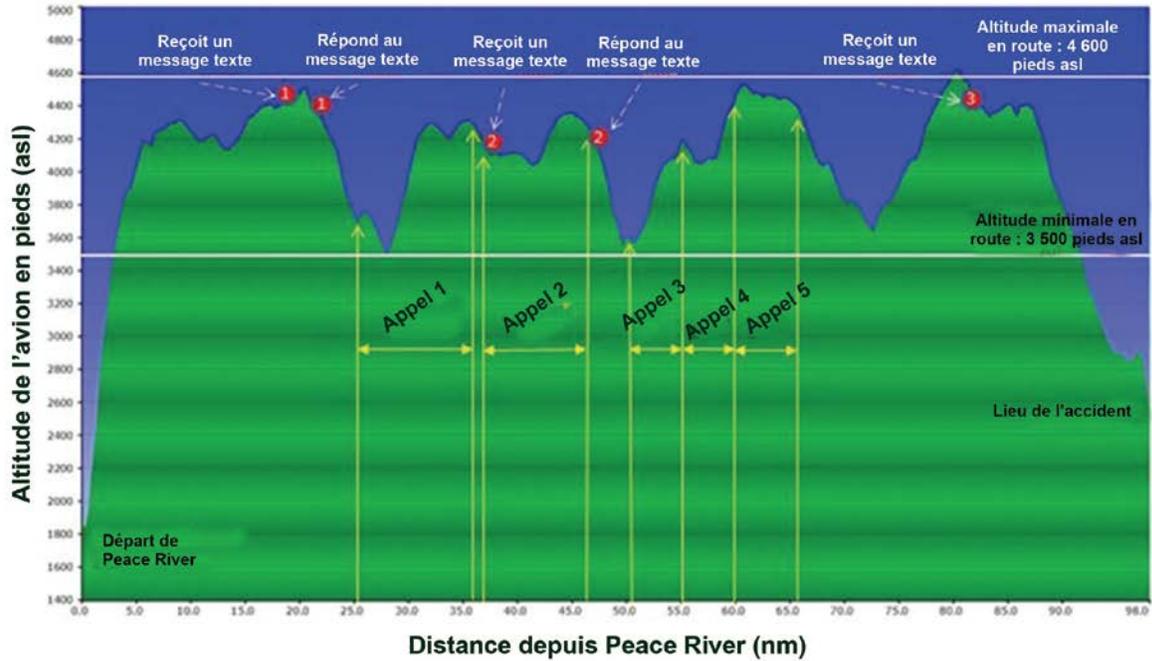
Annexe A - Utilisation de son téléphone cellulaire par le pilote, de Peace River à Fort St. John

Pendant l'escale au sol à l'aéroport de Peace River, le pilote a avisé le centre d'information de vol (FIC) d'Edmonton qu'il révisait à 18 h 13 son heure d'arrivée prévue à l'aéroport de Fort St. John. Le pilote a ensuite décollé à 17 h 06 en signalant son déplacement vers l'ouest à 4500 pieds au-dessus du niveau de la mer (asl). Entre 17 h 19 et 17 h 55, le pilote a échangé 2 messages texte et a fait 5 appels téléphoniques avec son cellulaire totalisant 28 minutes³. Le pilote a reçu un dernier message texte à 18 h 06, 11 minutes avant l'accident (voir l'annexe A).

Durant la période qui a précédé cet accident, l'avion a affiché plusieurs écarts d'altitude importants pendant que le pilote utilisait son téléphone cellulaire. L'utilisation d'un téléphone cellulaire peut distraire la personne aux commandes durant l'exécution de tâches opérationnelles essentielles. Il n'existe aucune étude approfondie portant sur l'utilisation de téléphones cellulaires comme facteur de distraction dans le contexte de l'aviation. Toutefois, on a amplement étudié ce phénomène dans le contexte de la conduite automobile. Le Conseil canadien des administrateurs en transport motorisé définit ainsi la distraction au volant :

L'avion avait affiché plusieurs écarts d'altitude importants pendant que le pilote utilisait son téléphone cellulaire. Bien qu'il ne semble pas que le pilote ait utilisé activement son téléphone cellulaire durant les 11 dernières minutes du vol, cette source de distraction a été présente tout au long du vol et, jointe aux conditions de vol de nuit, pourrait avoir été un facteur dans cet événement d'impact sans perte de contrôle.

1. Mise en œuvre d'un système de gestion de la sécurité des opérations
2. Entraînement périodique semestriel sur les avions
3. Interdiction de voler après le coucher du soleil
4. Interdiction pour les pilotes d'utiliser un téléphone cellulaire ou autre dispositif portable durant le vol, à moins qu'il s'agisse d'une situation d'urgence.

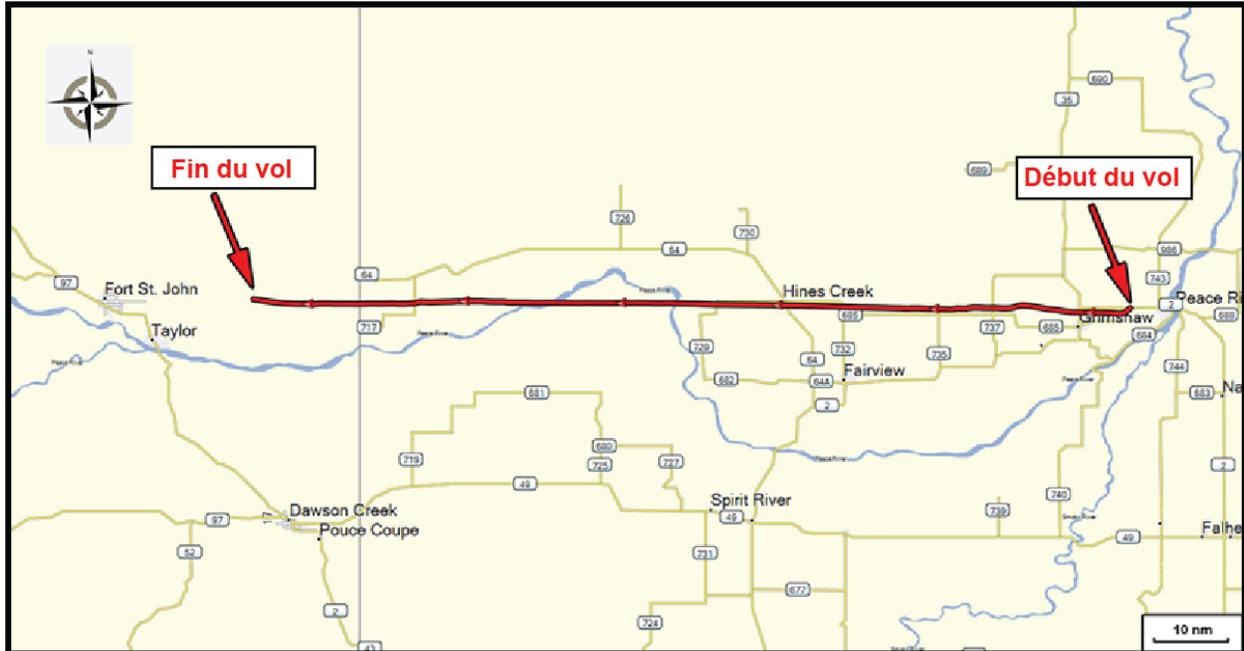
Annexe B - Trajectoire de vol de l'avion C-FXJN

À 18 h 07, l'avion C-FXJN se trouvait à 26 nm à l'est de l'aéroport de Fort St. John, à 4400 pieds asl⁴ (voir l'annexe B). À 18 h 09, alors qu'il se trouvait à 23 nm à l'est de l'aéroport de Fort St. John, l'avion a commencé une descente graduelle à raison d'environ 170 pieds par minute, à une vitesse au sol de 90 nœuds. (La hauteur du sol au site de l'accident est d'environ 2400 pieds asl.) L'avion se trouvait à 18 nm à l'est et à 3200 pieds asl à 18 h 13, lorsque le pilote a communiqué avec la station d'information de vol (FSS) de Fort St. John. Le pilote a alors reçu les renseignements suivants : vents - 210° magnétique (M) à 15 nœuds, altimètre à 30.31 pouces de mercure (en Hg), et la piste 20 était la piste d'atterrissage préférée. Le pilote a accusé réception de ces renseignements. Il n'y a eu aucune autre communication avec le FSS.

Entre 18 h 15 et 18 h 16, le pilote a momentanément maintenu une altitude de 2900 pieds asl, à 15 nm à l'est de l'aéroport, avant de reprendre sa descente. La descente s'est poursuivie sans interruption jusqu'au dernier contact radar à 18 h 17, à 12 nm de l'aéroport et à 2400 pieds asl.

1. Pour des raisons inconnues, le pilote est descendu trop bas ou bien il était inconscient de la descente et de l'altitude basse de l'avion, ce qui a entraîné l'impact avec le sol.
