RAPPORT D'ENQUÊTE AÉRONAUTIQUE A12C0099

PERTE DE MAÎTRISE ET COLLISION AVEC LE RELIEF

**DU CESSNA 180G, N4695U
AU LAC TROUT (ONTARIO)
LE 1 AOÛT 2012**

Rapport numéro A12C0099

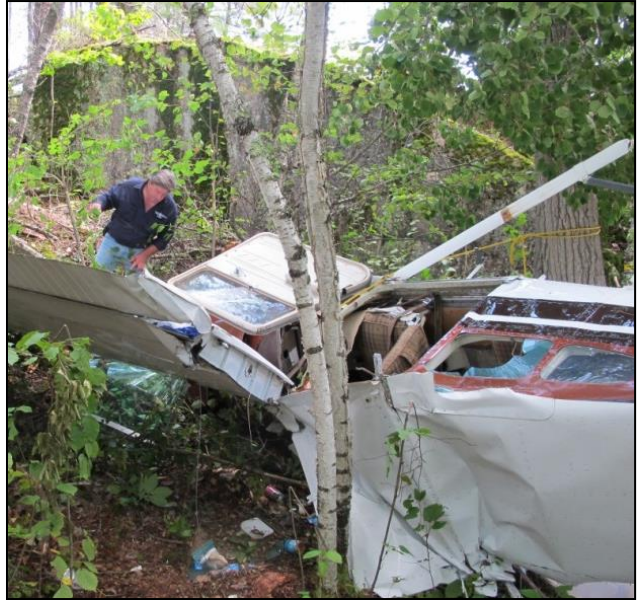
L'épave de l'aéronef était située sur un sol rocheux et boisé environ 80 pieds au-dessus du niveau du lac (photo 1). Il a percuté le relief à un angle de descente d'environ 12 degrés et incliné à gauche.

Le fuselage reposait sur son flanc gauche, son aile de droite gisant à l'envers devant l'aéronef, mais toujours jointe au longeron avant. L'aile gauche était brisée en 2 morceaux. Sa section intérieure gisait à environ 40 pieds derrière le fuselage. Sa section extérieure se trouvait à 100 pieds en amont dans le sillon laissé par l'épave, au sommet d'un arbre, 20 pieds au-dessus du niveau du lieu de l'écrasement.

Photo 1. L'aéronef, gisant sur son flanc gauche, et son aile droite

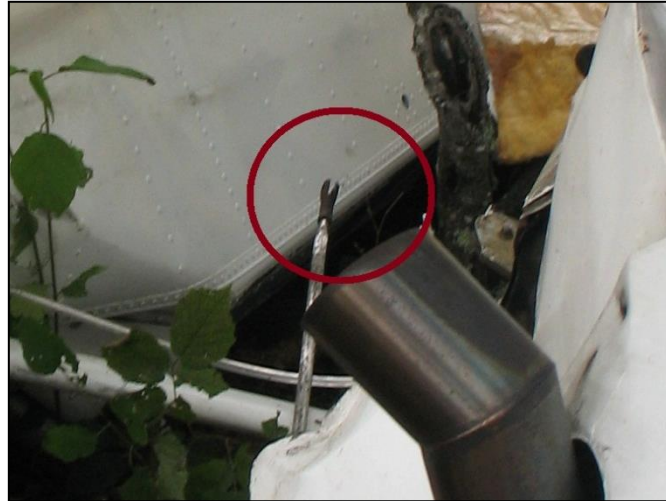
Le choc contre de gros arbres a lourdement endommagé les étraves des deux flotteurs. Le hauban avant qui reliait le flotteur de droite et le point de fixation sur le côté gauche du fuselage s'était détaché et gisait parmi les débris. La chape à l'extrémité supérieure du hauban avait perdu son axe à épaulement (photo 2). L'axe à épaulement à l'autre extrémité du hauban était toujours dans la chape et avait été arraché du raccord tire-fil au point de fixation avant du flotteur de droite. Les 2 sièges avant étaient toujours fixés à leurs rails et les goupilles de sécurité des rails étaient en place. La batterie ainsi que le relais principal avaient été arrachés de leurs ferrures d'attache et les câbles électriques qui les alimentaient n'étaient plus raccordés. On a constaté la continuité des commandes de compensation de la gouverne de direction, de la gouverne de profondeur et du stabilisateur horizontal, depuis le poste de pilotage jusqu'à l'empennage. Les câbles des volets et des ailerons étaient tous rompus près des emplantures. On a constaté la continuité des câbles des volets et des ailerons depuis le poste de pilotage jusqu'aux points de rupture, et de là vers les ailes. La commande des volets était fixée en position rentrée. Aucun signe ne montrait que le moteur tournait au moment de l'impact avec le sol; toutefois, au moins un arbre était endommagé, et les marques observées sur l'arbre en question ressemblaient à celles que cause normalement une hélice entraînée par le moteur.

Photo 2. Hauban sans son axe à épaulement

On a retrouvé le hauban avant qui reliait le flotteur de droite et le point de fixation sur le côté gauche du fuselage à part parmi les débris de l'épave. La chape à l'extrémité supérieure du hauban avait perdu son axe à épaulement. Il est probable que l'axe à épaulement se soit brisé après le décollage et avant la perte de maîtrise. On n'a pu expliquer l'absence de cette pièce, et comme celle-ci n'a pas été retrouvée, il n'a pas été possible de déterminer si l'on avait installé les bonnes pièces. Il est possible que l'axe à épaulement se soit rompu par cisaillement, ce qui aurait permis au hauban de se détacher. La clavette était peut-être corrodée ou fortement usée; toutefois, aucune autre clavette ne présentait de signe d'usure ou de corrosion excessive. Il est également possible que l'on ait retiré la clavette durant le réglage des haubans, en mai 2010; toutefois, on n'a pu vérifier cette hypothèse, car il n'est habituellement pas nécessaire de retirer la clavette ou l'axe à épaulement pour accomplir cette tâche.

Il est probable que le hauban s'est détaché peu après le décollage lorsqu'un axe à épaulement mal fixé s'est défait. Le jeu qui existait aux points de fixation des flotteurs a fait en sorte que les flotteurs se sont désalignés une fois qu'ils n'étaient plus haubanés. L'accroissement subséquent de la traînée parasite et de la traînée induite a entraîné la perte de vitesse indiquée. Bien que l'on n'ait ni observé, ni enregistré la tendance de vitesse exacte, celle-ci a diminué jusqu'à l'amorce d'un décrochage aérodynamique. Après le bruit inhabituel, le retentissement du klaxon de l'avertisseur de décrochage a confirmé cette situation, tout comme le virage serré intempestif à gauche et les commandes de vol qui ne répondaient plus. Étant donné l'altitude à laquelle le décrochage est survenu, soit environ 200 pieds au-dessus de la cime des arbres sur le relief voisin, aucune sortie de décrochage n'était possible.

1. Pour des raisons qui n'ont pu être déterminées, un axe à épaulement qui fixait un hauban avant à l'adaptateur du train d'atterrissage de gauche n'était pas retenu en place par une clavette. Ainsi, peu après le décollage, l'axe à épaulement a probablement glissé de la chape, et le hauban avant s'est détaché.
2. Un jeu entre les montants et les attaches de fixation des flotteurs, résultat de l'usure sur une longue période, a entraîné le désalignement des flotteurs.
3. Les flotteurs désalignés ont accru la traînée aérodynamique, ce qui a entraîné une perte de vitesse indiquée qui a mené au début d'un décrochage aérodynamique et à la perte de maîtrise subséquente à une altitude à laquelle aucune sortie de décrochage n'était possible.

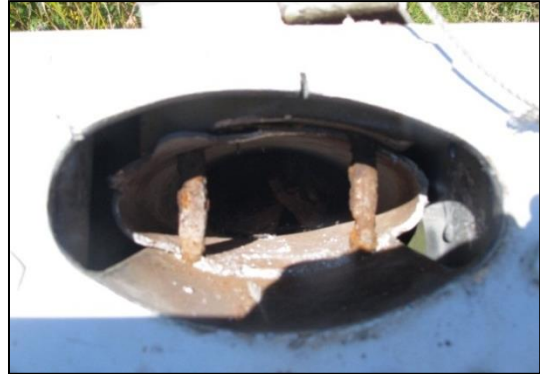
Ces boulons traversants étaient tellement corrodés qu'il a été impossible de les retirer. Les boulons à l'extrémité droite de la barre d'écartement arrière étaient corrodés à tel point que leur diamètre était réduit d'environ 50 % (photo 5). La barre d'écartement avant était brisée et s'était séparée de l'emboîtement du flotteur de gauche. La barre d'écartement arrière était brisée au flotteur de droite, mais elle était toujours retenue dans son emboîtement.

Photo 5. Boulons traversants corrodés

On a envoyé les barres d'écartement au Laboratoire du BST en vue d'un examen des surfaces de rupture. Même si l'on a jugé que la corrosion interne des barres d'écartement avant et arrière et des boulons traversants était considérable, cette corrosion ne constitue pas un facteur ayant entraîné les ruptures.

La corrosion relevée sur les barres d'écartement n'était pas visible de l'extérieur étant donné qu'elle se trouvait à l'intérieur de leurs emboîtements. L'ampleur des dommages causés par la corrosion donne à croire qu'il serait judicieux de déposer périodiquement les flotteurs, de les démonter et d'en inspecter rigoureusement les composants. Si la corrosion s'installe à l'intérieur des barres d'écartement sans que l'on vérifie où en est sa progression, elle finira par atteindre une ampleur telle que la surface de la section des composants touchés sera réduite au point où les composants ne pourront plus supporter les charges appliquées et pourraient faire l'objet d'une défaillance en service. La détection de la corrosion à l'intérieur des barres d'écartement et toute réparation nécessaire exigerait que l'on démonte ces barres des flotteurs.

1. À l'heure actuelle, il n'y a aucune exigence concernant la dépose périodique des flotteurs pour inspection. Ainsi, les pilotes et passagers qui voyagent à bord d'hydravions pourraient s'exposer à un risque accru en raison de la corrosion non détectée de la boulonnerie d'attache des flotteurs.
